## 期 間 入 札 の 公 告

2 所 在 西牟婁郡白浜町田野井字谷畑 6 0 6 番地 1  
家屋 番号 6 0 6 番 1  
種 類 居宅  
構 造 木造瓦葺平家建  
床 面 積 9 5. 5 4 平方メートル

## 現況調査報告書

評 価 書  
(土地・建物)

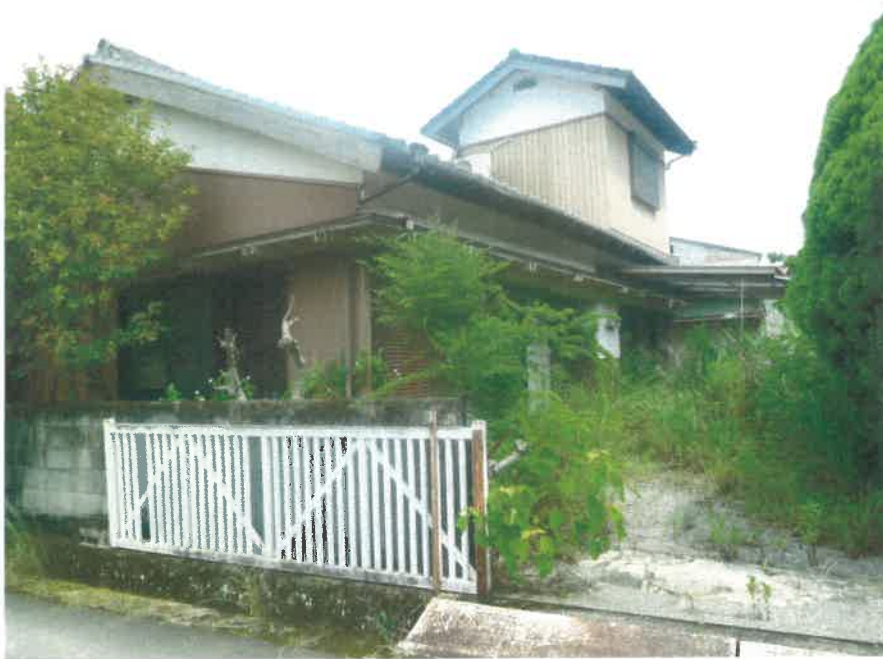
1

- (1) 本件土地の形状は、6枚目の公図記載のとおりである。
- (2) 接道状況は評価書記載のとおりである。
- (3) 本件土地は田や畑などに囲まれた地域の画で、縦に長いほぼ長方形の宅地である。北西側が道路に面している。道路に面している部分以外はブロック塀に囲まれている。  
(写真1、3)
- (4) 建物が建てられている部分以外の敷地については、背の高さほどもある雑草が繁茂していて、ほとんど立ち入ることができなかった。(写真2、3)

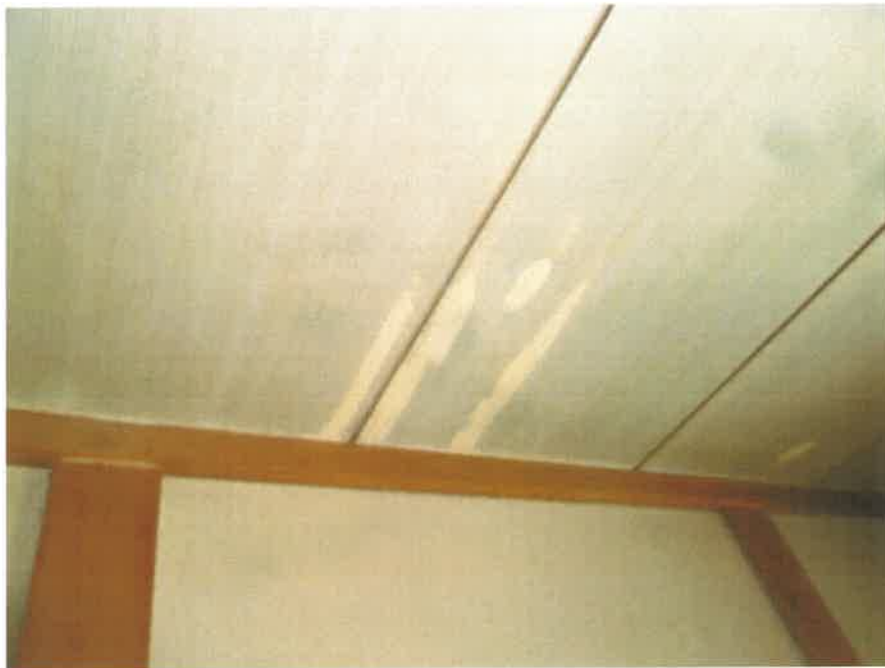
5

- (1) 本件建物の形状及び間取りは、概ね8～11枚目の図面記載のとおりである。
- (2) 本件建物は昭和57年10月築であり、築後約42年半が経過している。ただし、14年前の水害で床上浸水があり、その際にリフォームはされているようだが、どこをリフォームしているかは不明である。また、登記上は平家建であるが、現状では2階部分が増築されている。増築した2階部分は未登記である。雨漏りやシロアリの兆候はない。ただ、かなり古い建物なので、専門家による調査が必要と思われる。主な不具合部分は次のとおりである。
  - ① 玄関の天井に傷があった。(写真5)
  - ② 縁側の床の一部にへこむ部分があった。
  - ③ 建物内にはベッド・ストーブ・家具類・衣装ケース等の動産類が多少残されていた。
- (3) 本件建物の南側には未登記附属建物の倉庫が建てられている。町役場税務課の資料によると、同倉庫は本件建物よりも古く昭和50年築となっていた。また、倉庫内部には部屋が作られていた。母屋と同様に小型冷蔵庫やその他の雑貨類も残置されていた。  
(写真16～18)
- (4) 玄関前に波板製の下屋が付けられていた。(写真1、2)

| 特 記 事 項 | <p>①本件建物は目視調査の結果、内外装や設備等で経年相応の劣化が見受けられた。また約 14 年前の水害による床上浸水があり、その際にリフォームされているようだが、その詳細は不明である。その他主な不具合としては、玄関の天井に傷が認められ、縁側の床の一部に凹む部分があった。また建物内には生活機器・用具等の動産類の残置物が多少残されていた。</p> <p>本件建物は相当数の経年を経ており、専門家による調査が必要であると判断する。</p> <p>②玄関前に波板製の下屋が設置されていた。</p> <p>③目視可能な範囲では、雨漏りや白蟻等による浸食被害は確認出来なかったが、実際の被害の有無については不明である。</p> <p>④目視可能な範囲では確認出来なかったが、建築時期、種類等から判断してアスベスト含有建材が使用されている可能性は否定できないため、アスベスト使用の詳細については専門調査機関の分析調査を要する。</p> |

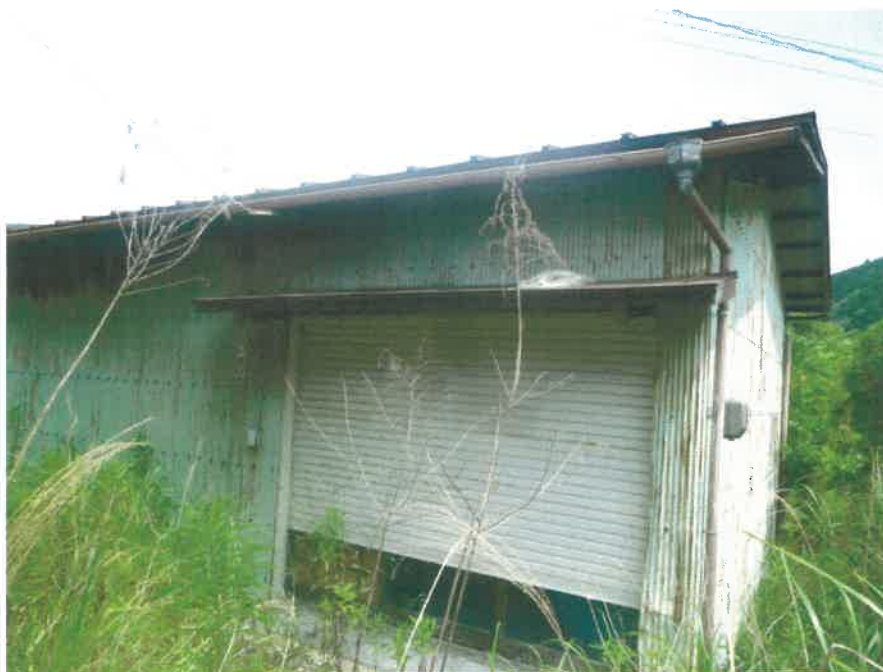
16

| 区 分 | 附属建物 |
|---|---|
| 特 記 事 項 | <p>①本件建物は目視調査の結果、内外装や設備等で経年相応の劣化が見受けられた。倉庫内部には部屋が造られており（構築時期不明）、主たる建物と同様に、生活機器・用具等が残置されていた。</p> <p>②目視可能な範囲では、雨漏りや白蟻等による浸食被害は確認出来なかったが、実際の被害の有無については不明である。</p> <p>③目視可能な範囲では確認出来なかったが、建築時期、種類等から判断してアスベスト含有建材が使用されている可能性は否定できないため、アスベスト使用の詳細については専門調査機関の分析調査を要する。</p> |
