## 期間入札の公告

| | 構 造 | 木造スレートぶき2階建 |

# 現況調査報告書

# 評 価 書

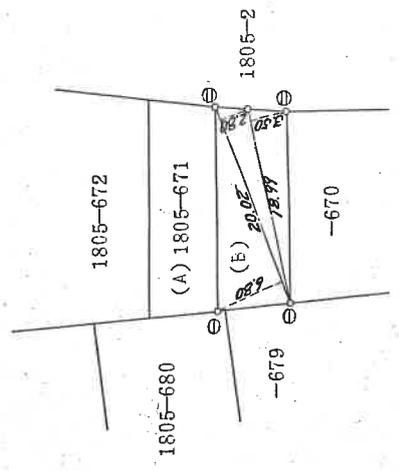
地積測量図

| 特 記 事 項 | <p>①本件土地（物件 1 土地及び物件 2 土地）の形状は、所轄法務局備付けの地積測量図と概ね一致した。</p> <p>②物件 1 土地の南西側部分が土砂災害警戒区域の範囲に含まれている。詳細については担当課への確認が必要である。</p> <p>③本件各土地の西向き急斜面部分は雑木や雑草等が繁茂しており、立ち入ることは困難であったが、目視できる範囲内において工作物等は確認されなかった。</p> <p>④本件各土地の南東側町道と接面している間口部分が、幅約 0.15m程度町道の一部となっており、同部分に温泉管が埋設されているとのことであった（温泉の引込工事及び使用料金等については現況調査報告書に記載）。</p> |

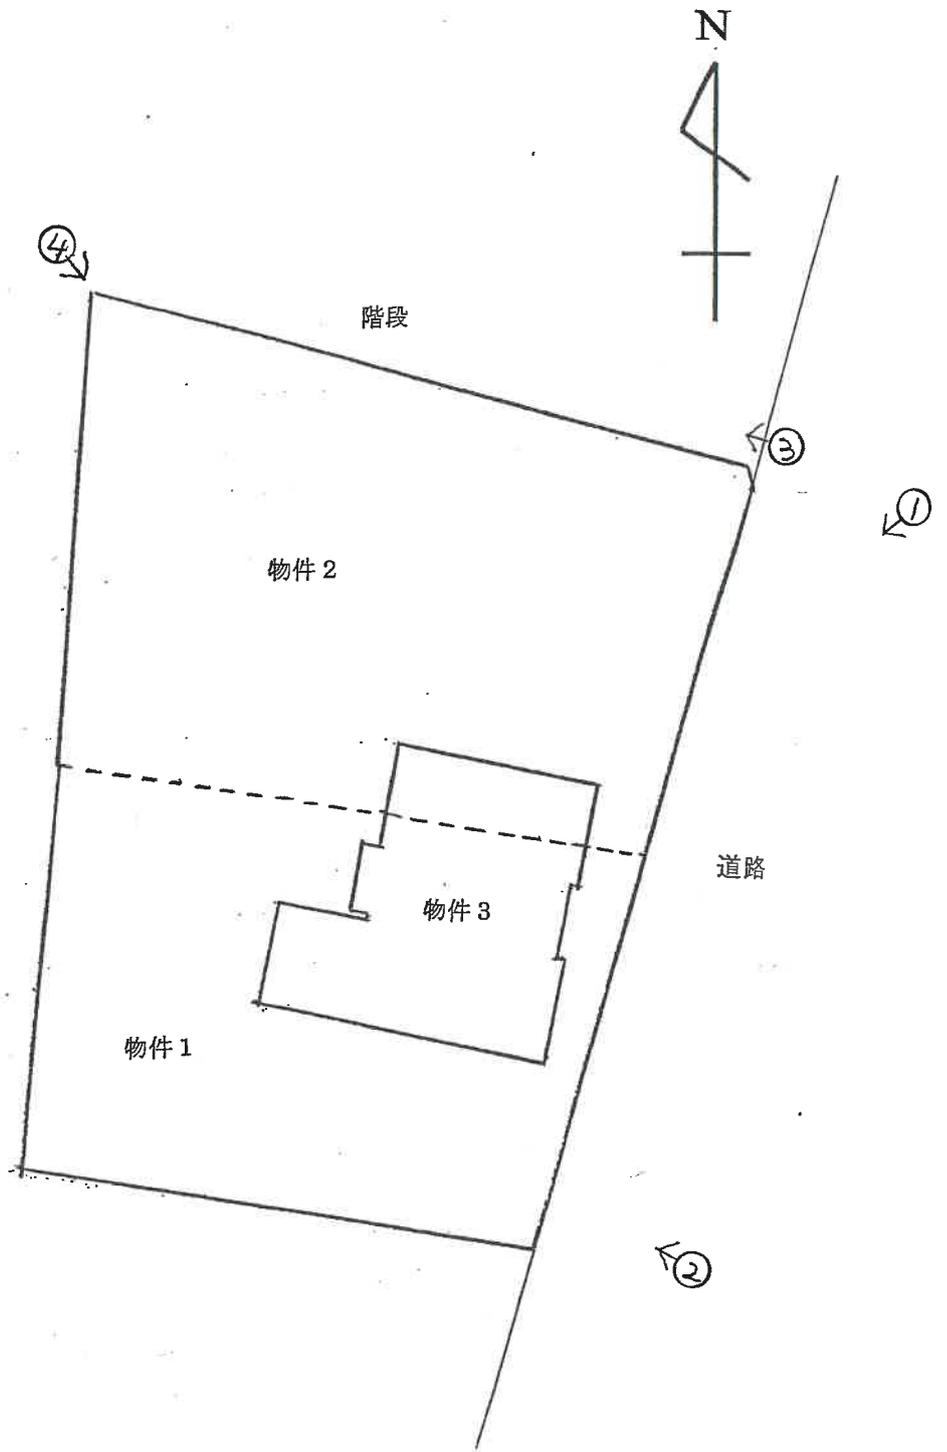
# 土地建物位置関係図

- (1) 本件土地の形状は、10枚目の土地建物位置関係図記載のとおりである。地籍調査済みであるが、まだ公図には反映されていない。
- (2) 接道状況は評価書記載のとおりである。本件土地の東側の道路端には温泉管が埋められていて、その幅は約15～20cmである。したがって、実際の境界は現状の敷地よりも少し内側になる。同温泉管を管理しているのは「有限会社南紀の台」という会社であり、温泉を利用する場合は同社に申し込みが必要となる。費用は開栓料40万円、計量器1万8000円、温泉使用料毎月6000円（7トンまで、7トンを超える場合は1トンにつき600円増）となっている。
- (3) 本件土地は山を切り開いた大規模分譲地の一面にある宅地で、物件1と2は一体となって物件3の建物の敷地となっている。物件3は両土地にまたがるように建てられていて、その位置関係は土地建物位置関係図のとおりである。また、建物敷地部分と2か所の駐車場部分は平坦になっているが、その他の部分は雑木等が生い茂った急斜面になっており、西側の境界は東側道路よりもかなり低い位置にある。北側と西側には網フェンスが設置されている。（写真1～4、土地建物位置関係図参照）
- (4) 南側土地所有者に頼まれて、本件土地上の南側部分に風呂桶を置かせてあげている。
