## 期間入札の公告

2 所 在 西牟婁郡白浜町庄川字五反切 340番地2  
家屋 番号 340番2  
種 類 居宅  
構 造 木造瓦葺鉛メッキ鋼板葺2階建  
床 面 積 1階 71.49平方メートル  
2階 42.99平方メートル

## 現況調査報告書

評 価 書

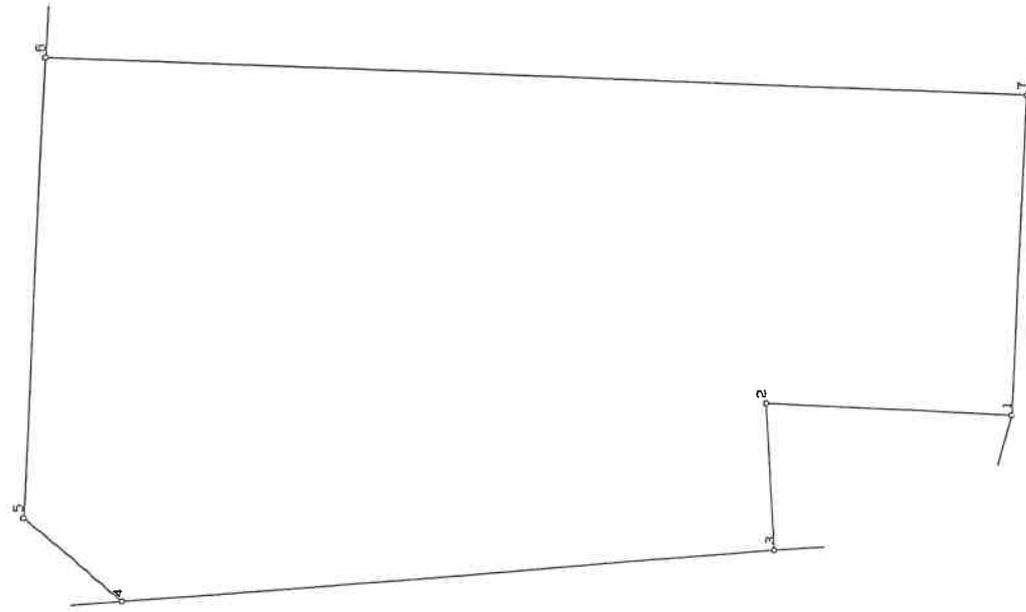
# 地積測量図

No.	点名	X座標	Y座標	辺長
1	[0-274	-259552.169	-54013.373	4.869
2	[0-275	-259547.306	-54013.130	2.825
3	[0-276	-259547.485	-54015.949	12.557
4	[0-270	-2595534.964	-54016.901	2.475
5	[0-271	-259553.080	-54015.296	8.830
6	[0-272	-259533.415	-54006.472	19.034
7	[0-273	-259552.434	-54007.234	6.145

計算面積  
面積 166.5735535 m<sup>2</sup>  
坪数 50.4

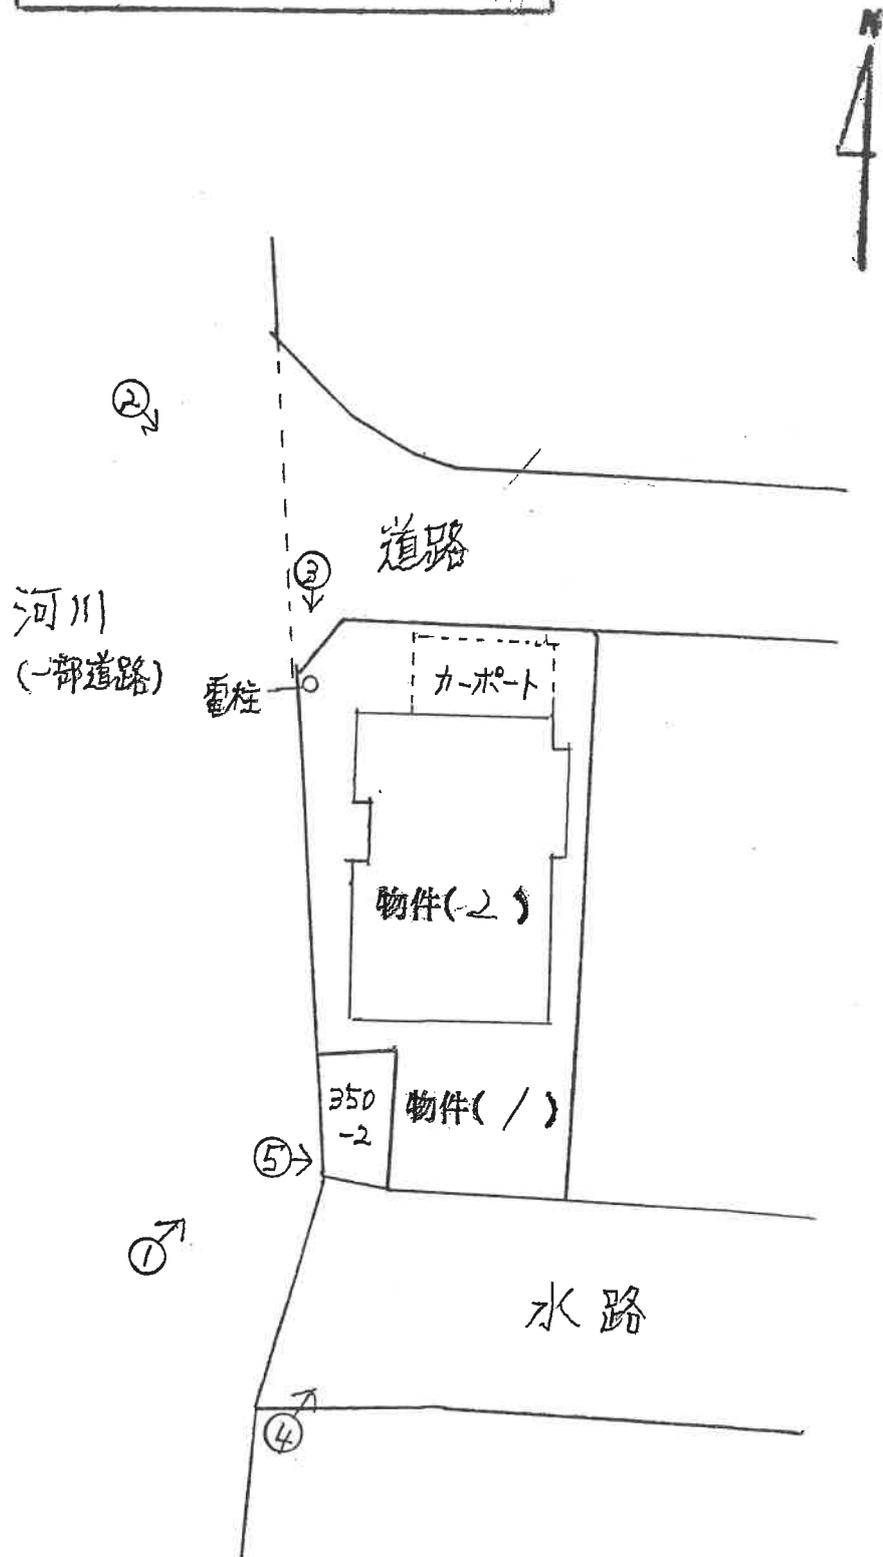
# 土地建物位置関係図

←○写真撮影位置・方向

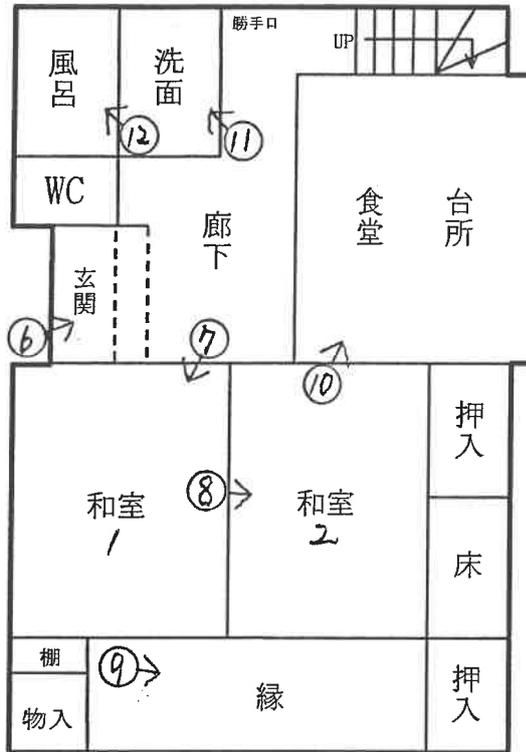
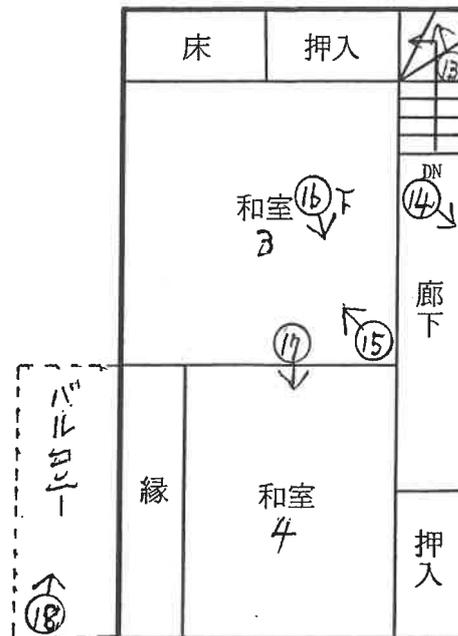
# 建物間取図 (令和7年(又)2号)

- (1) 本件建物の形状及び間取りは、概ね8～10枚目の図面記載のとおりである。
- (2) 本件建物は昭和54年7月築であり、築後約46年が経過している。不具合部分は次のとおりである。シロアリの兆候はない。
  - ① 電柱付近のコンクリート土台や浄化槽付近にひび割れの補修跡があった。(写真3)
  - ② 階段の壁に穴が数か所あった。(写真13)
  - ③ 2階廊下や階段付近の土壁に、シミが多数付いていた。(写真14)
  - ④ 和室3の畳にガムテープで補修した部分が数か所あった。(写真16)
  - ⑤ 和室4の押入の襖がかなり破れていた。(写真17)
  - ⑥ 1階床の間や2階廊下の床がブヨブヨで、かなりへこむ部分があった。
  - ⑦ 1階縁側の雨戸が動かなくなっている。
- (3) 本件建物はオール電化住宅である。

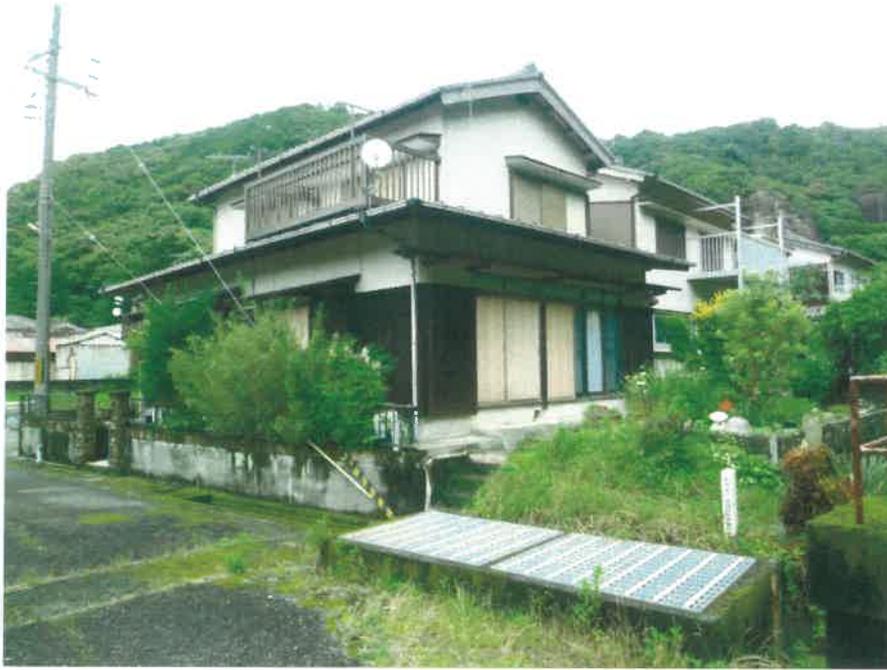
1

- (1) 本件土地の形状は、6枚目の公図記載のとおりである。同地域は地籍調査済みである。
- (2) 接道状況は評価書記載のとおりである。
- (3) 本件土地は古い小規模分譲地の一画で、北側と西側が町道に面している。南側は擁壁が作られていて、大きな水路が存在している。(写真1～4)
- (4) 本件土地の北西端に電柱及び西端に支線が立てられていた。(写真1、3)
- (5) 本件土地の北端にカーポートが設置されている。(写真2)
- (6) 本件土地の地下に土管が埋められている。(写真4)
- (7) 本件土地の南西側に350番2の土地があり、地目は「堤」となっている。その土地上に「露浦地区急傾斜地崩壊危険区域」と記載された表示杭があった。(写真5)
