期 間 入 札 の 公 告

和歌山地方裁判所田辺支部

現況調査報告書

評 価 書
<土地・建物用>

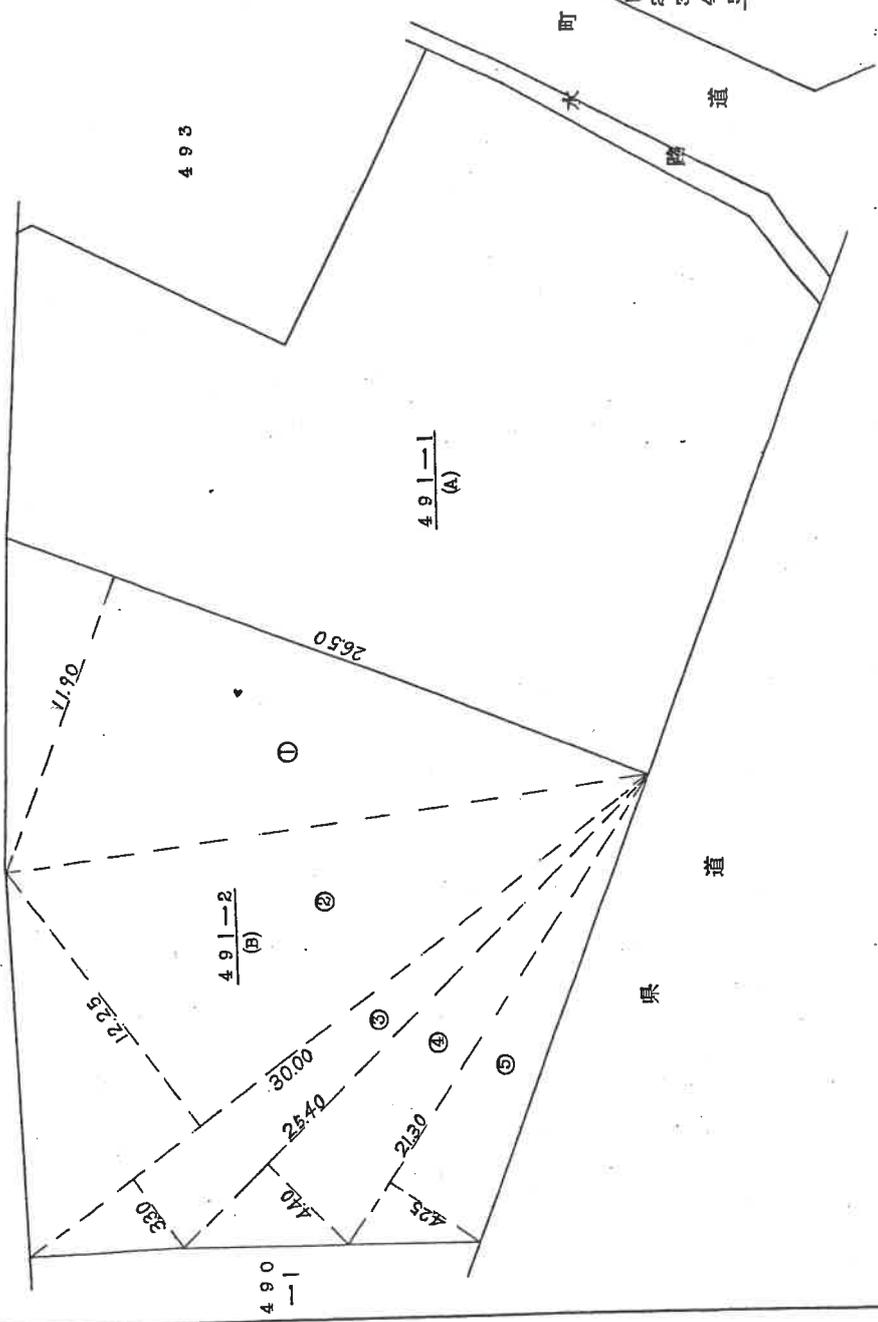
新 491-1, 491-2, 491-3, 491-6
地 積 測 量 図

- (1) 本件土地の形状は、8～9枚目の地積測量図記載のとおりである。
- (2) 接道状況は評価書記載のとおりである。
- (3) 本件土地は県道沿いにある台形状の宅地で、西側が道路に面し、その他の部分はブロック塀で囲まれている。北側には水路があった。(写真1)
- (4) 本件土地の東側部分は駐車場になっており、下屋が設置されていた。(写真18、22)
- (5) 浄化槽が埋まっているところのコンクリートにひび割れがあった。

1	26.50 X 11.90 = 315.3500
2	30.00 X 12.25 = 367.5000
3	30.00 X 3.50 = 99.0000
4	25.40 X 4.40 = 111.7600
5	21.30 X 4.25 = 90.5250
計	984.1350
	984.135 X 1/2% = 492.0675
	492.0675

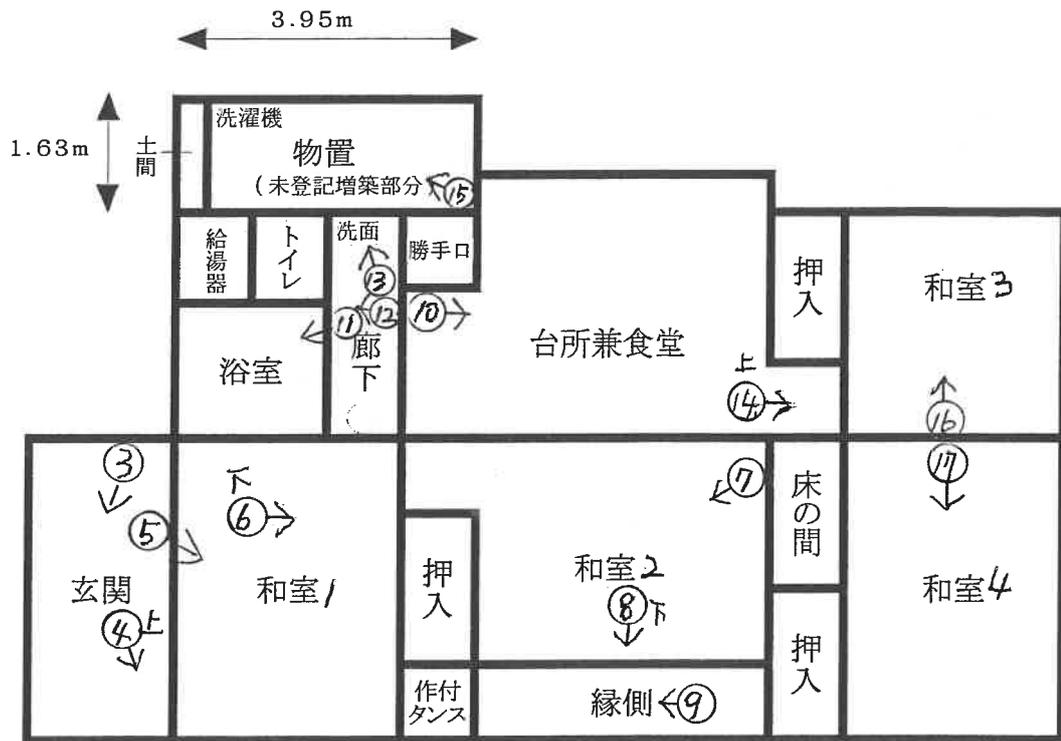
建物間取図 (物件2 主である建物)

- (1) 本件建物の形状及び間取りは、概ね10～14枚目の図面記載のとおりである。
- (2) 本件建物は昭和49年10月築であり、築後約50年が経過している。主な不具合部分は次のとおりである。かなり古い建物なので、雨漏りやシロアリについては専門家による検査が必要と思われる。
 - ① 玄関の天井に雨漏り跡があった。(写真4)
 - ② 和室1、和室2の畳にガムテープで補修した跡があった。(写真6、8)
 - ③ 風呂場出入口のタイルもガムテープで補修していた。(写真12)
 - ④ 台所の天井板が一部外れていた。(写真14)
 - ⑤ 雨戸の一部が開かなかった。
 - ⑥ 附属建物1の物置1の天井に雨漏り跡があり、クロスも剥がれ、穴も開いていた。(写真19、20)
 - ⑦ 附属建物3の車庫には大きな屋根裏収納があった。(写真24、25)
 - ⑧ 同建物3の居宅部分の壁や襖は、タバコのヤニで汚れていた。(写真30～32)
 - ⑨ 同建物3の物置の床の一部へこむ部分があった。
 - ⑩ 同物置の壁のクロスが一部剥がれていた。(写真35)
- (3) 主である建物の物置(約6.44㎡)と附属建物3の物置(約10㎡)が増築されているが、それぞれ未登記であった。(写真15、写真33～35)

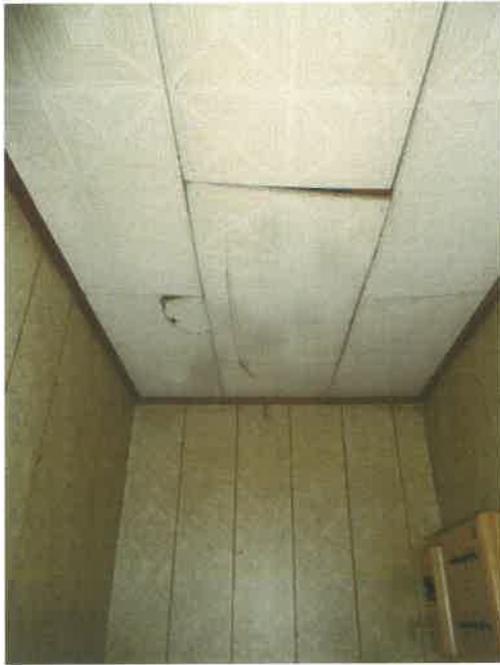
14

関係人の陳述等	
陳述者 (当事者等との関係)	陳述内容等
所有者の妻	<p>この家には私たち家族が住んでいます。現在引っ越し先を探しているところです。</p> <p>古い家なので不具合部分はいくつかあります。詳細は執行官にお伝えしたとおりです。</p> <p>台所の床は2年前に張り替えました。天井板はこの家を買ったときから剥がれていました。現在、ボイラーからの配管が壊れ、流し台はお湯が出なくなっています。お風呂と洗面台は出ます。シロアリは無いと思いますが、床がへこむ場所はいくつかあります。</p> <p>附属建物1の物置については、2018年の台風で雨漏りするようになりました。屋根はすぐに直したのですが、天井はそのままになっています。</p> <p>主である建物と附属建物3の物置は増築しています。登記はしていません。</p> <p>荷物についてはできるだけ片づけるつもりですが、もし残っている物があれば、それらは不要品なので買受人に処分していただきたいと思っています。</p>

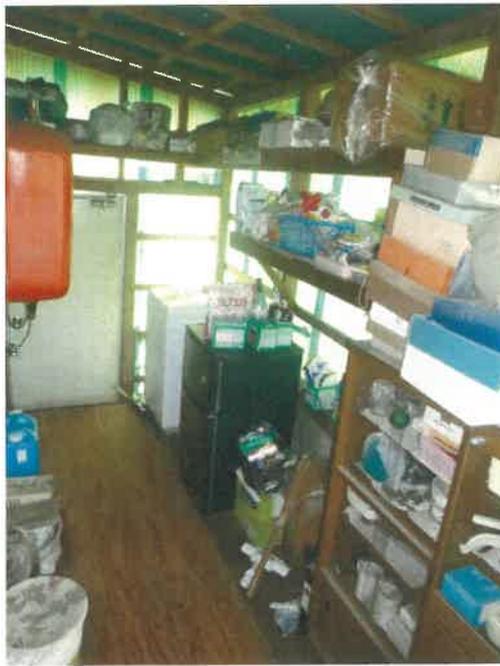
15

番号	所在等	登記記録上	現況
1	所在地 地積	別紙「物件目録」記載のとおり	左記と同じ
2	所在番号 種別 構造 床面積		種類：居宅・物置 構造：木造瓦・亜鉛メッキ 鋼板葺平家建 床面積：約99.22㎡
	(附属建物) 符号1 種別 構造 床面積		種類：物置
	符号3 種別 構造 床面積		種類：居宅・車庫・物置 床面積：約87.22㎡
番号	特記事項		
2	①主である建物の北西側に、木造亜鉛メッキ鋼板葺の未登記物置部分約6.44㎡が存在する。 ②附属建物符号3の北側に、木造スレート葺の未登記物置部分約10㎡が存在する。

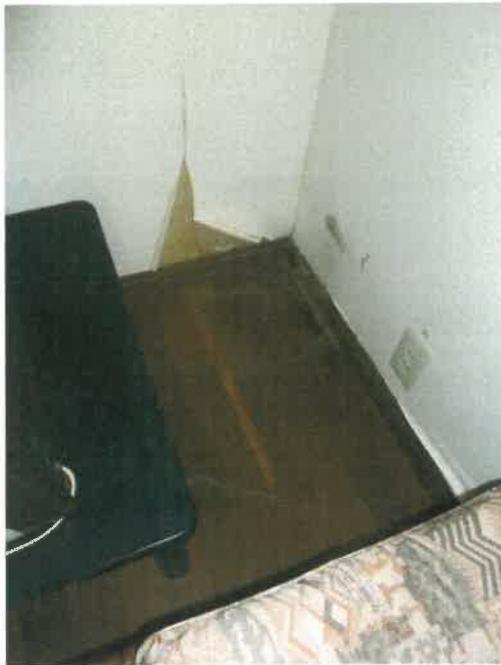
35

区 分	附属建物
建築時期及び 経済的残存耐 用年数	建築年月日(登記記載) 昭和62年10月 1日新築 経過年数 38年 経済的残存耐用年数 0年
仕 様	構 造: 木造 屋 根: スレート葺 外 壁: サイディング等 内 壁: ビニールクロス等 天 井: 合板、ボード等 床 : 畳、フローリング等 設 備: 電気、給排水、衛生設備等 その他: -
床面積(現況)	第3項目的物件欄記載の通り。
現況用途等	現況用途: 居宅・車庫・物置 間取り: (附属資料建物間取図の通り)
品 等	総 合: 普通・使用資材: 普通・施 工: 普通
保守管理の状態	劣る。
建物の利用状況	現況調査報告書記載の通り。
特 記 事 項	①雨漏り及び白蟻による被害についても外観から、目視可能な範囲で調査を行った結果、両方とも被害は見あたらなかったものの、被履部での被害の可能性については完全に否定できないものと思料する。また、アスベストの使用についても、目視可能な範囲では確認できなかった。 ②本件物件2建物のうち附属建物3の車庫には大きな屋根裏収納が、居宅部分に壁や襖にはタバコのヤニによる汚れが、物置の床の一部に凹みが、物置の壁のクロスの一部には剥がれがあった。
