## 期 間 入 札 の 公 告

和歌山地方裁判所田辺支部

# 現況調査報告書

# 評 価 書

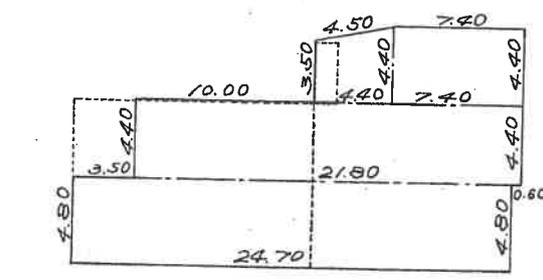
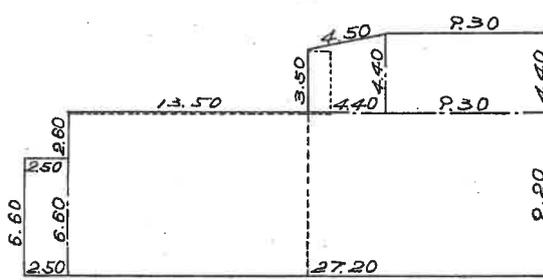
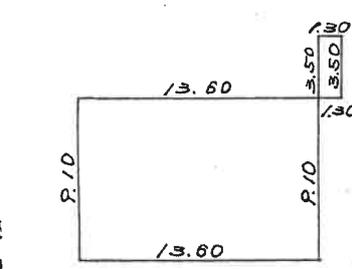
各階平面図

13.60 x 9.10 = 123.7600	24.70 x 4.80 = 118.5600
1.30 x 3.50 = 4.5500	21.80 x 4.40 = 95.9200
128.3100	740 x 4.40 = 32.5600
	(3.50+4.40)x4.40x0.5 = 17.3800
	264.4200
128.31	264.42
	325.0400
	325.04

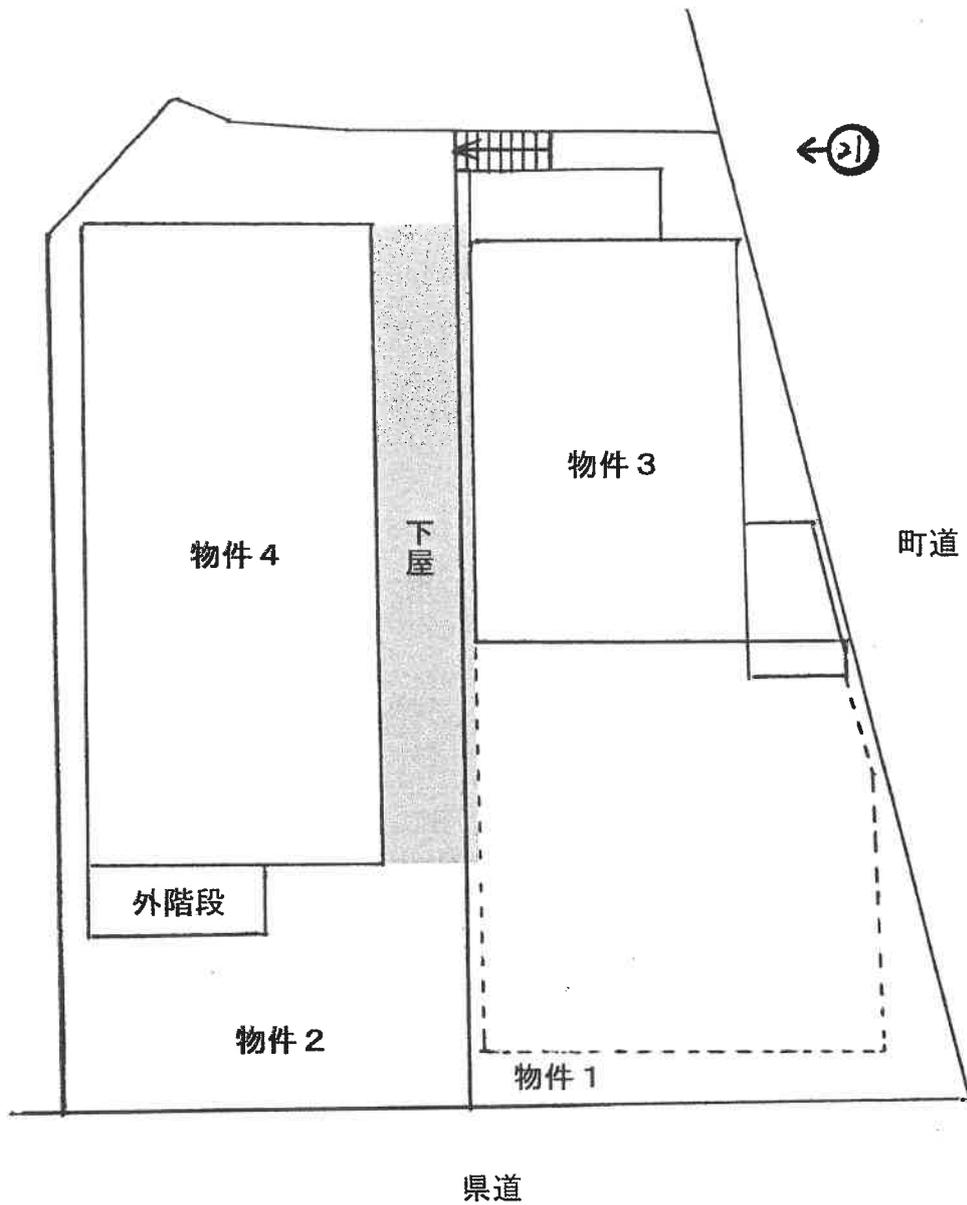
土地建物位置関係図 (概略)

- (1) 物件2土地は地積測量図が備え付けられているが、物件1土地は地積測量図が備え付けられていない。
- (2) 物件1土地の形状は、現地の状況等から考えると、ほぼ「土地建物位置関係図」(13枚目)のとおりであると思われるが、詳細は不明である。正確な形状や面積、境界等については、境界明示や専門家による測量等が必要である(概ね公簿面積程度はあると思われる。))。
- (3) 物件2土地の形状は、上記地積測量図(9枚目)とほぼ符合した。
- (4) 物件1土地は物件3建物の敷地、物件2土地は物件4建物の敷地として、それぞれ利用されている。
- (5) 物件3建物の2階部分と物件4建物の1階部分がほぼ等高に接しており、同部分で南西側の県道と接している。物件3建物の1階部分は南東側の道路から出入りするようになっている。
- (6) 物件1土地内の北端に外階段が設置されている。また、北東端付近に設置されているコンクリートブロック塀が、外向きに傾いてきている。

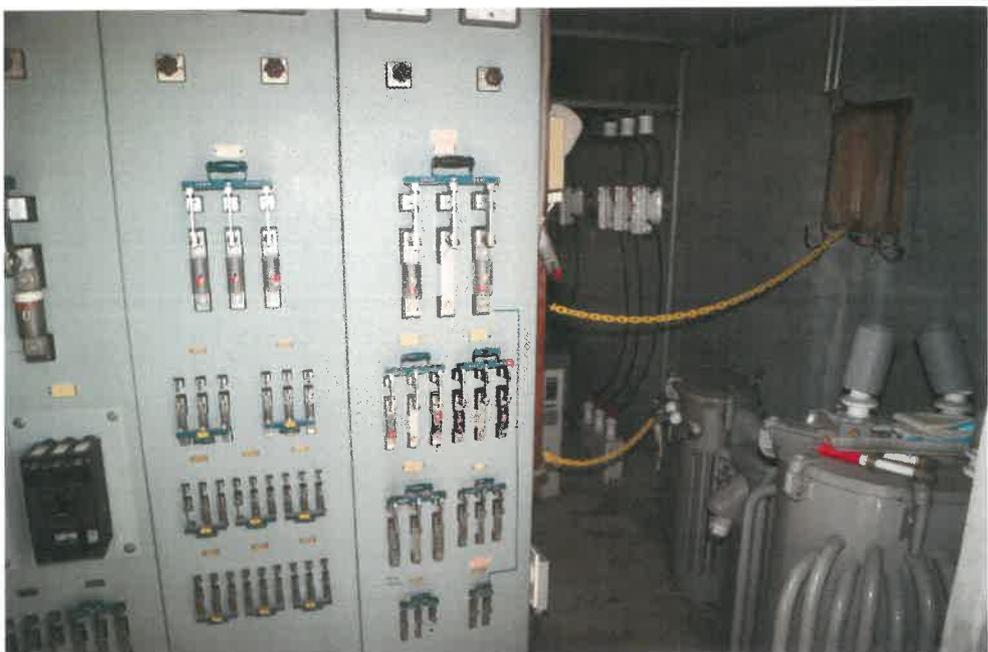
19

- (3) 物件3建物1階のプロパン庫は、コンクリートブロックを積み上げただけの簡易な構造であるので、工作物と認定した。
- (4) 物件3建物内には、菓子製造のための機械類等が設置されているが、機械類はすべて置いてあるだけで、冷蔵庫や冷凍庫等も容易に撤去が可能であるとのことである。
- (5) 物件3建物4階の変電室内に、高圧コンデンサー1台と変圧器2台が設置されている。評価人によると、いずれも高濃度のPCBはないが、低濃度は検査をしないとわからないとのことである。また、上記3台のほか、取り外して使っていないコンデンサーか変圧器が5、6台放置されていて、これらにPCBがあるかどうかは不明であるとのことである(写真19)。

本件建物4階変電室に高圧コンデンサー1台及び変圧器2台が存在する。高濃度PCBは含まれてはいないが、低濃度PCBの有無は不明である。

また、同室内には取り外されて使われていないコンデンサーないし変圧器が5、6台存在し、これらにPCBが含まれているかは不明である。

いずれも廃棄の際には法令に準拠した適正な処理が必要である。

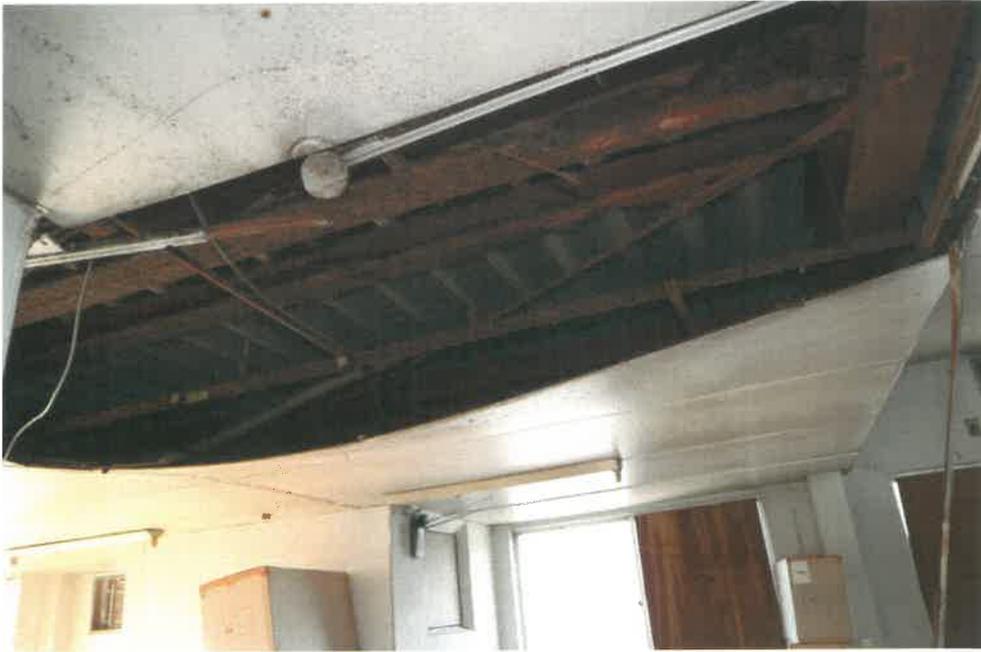
20

- (1) 物件3建物の形状及び間取りは、概ね14~17枚目の図面のとおりである。
- (2) 物件3建物は、全部事項証明書によると、昭和40年4月10日新築、昭和49年12月30日増築の建物で、築後60年近くが経過している。4階で雨もりによると思われる天井板の欠落があるほか(写真20)、外壁や内壁等の汚れやしみ、腐食等が顕著であるなど、内外装や設備等で相当程度の劣化が見受けられた。

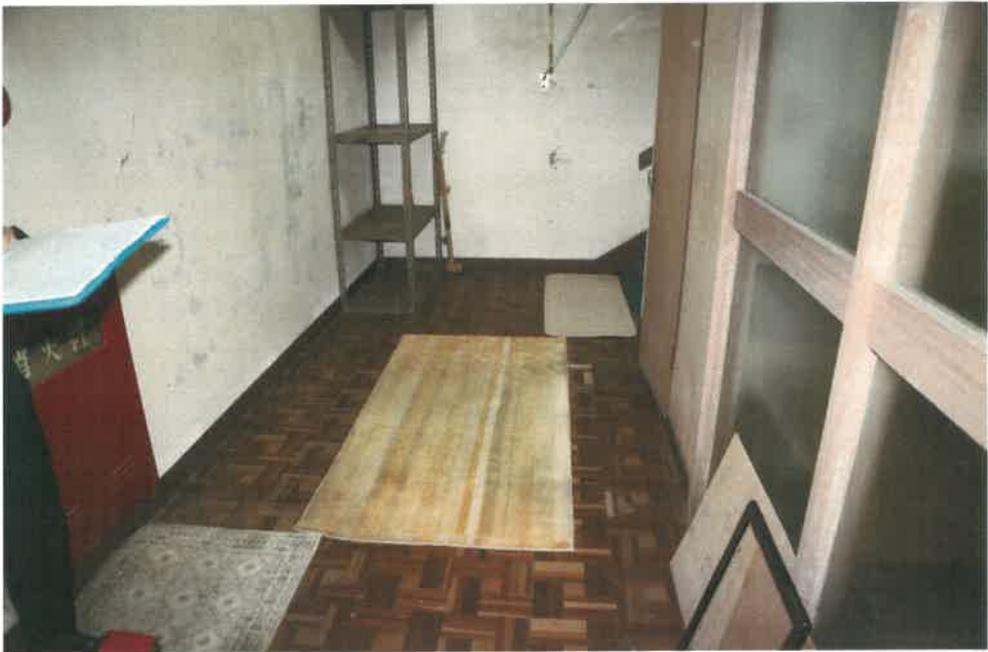
30

- (6) 物件4建物の形状及び間取りは、概ね18~21枚目の図面のとおりである。
- (7) 物件4建物は、全部事項証明書によると、昭和40年4月10日新築の建物で、築後60年近くが経過している。床板の腐食(写真30の中央部分のカーペットの下)や内壁のひび割れ(写真37)、雨もりによると思われる内装の腐食等が顕著であるなど、内外装や設備等で相当程度の劣化が見受けられた。
