期 間 入 札 の 公 告

| | 構 造 | 木造スレート葺2階建 |

現況調査報告書

評 価 書
<土地・建物用>

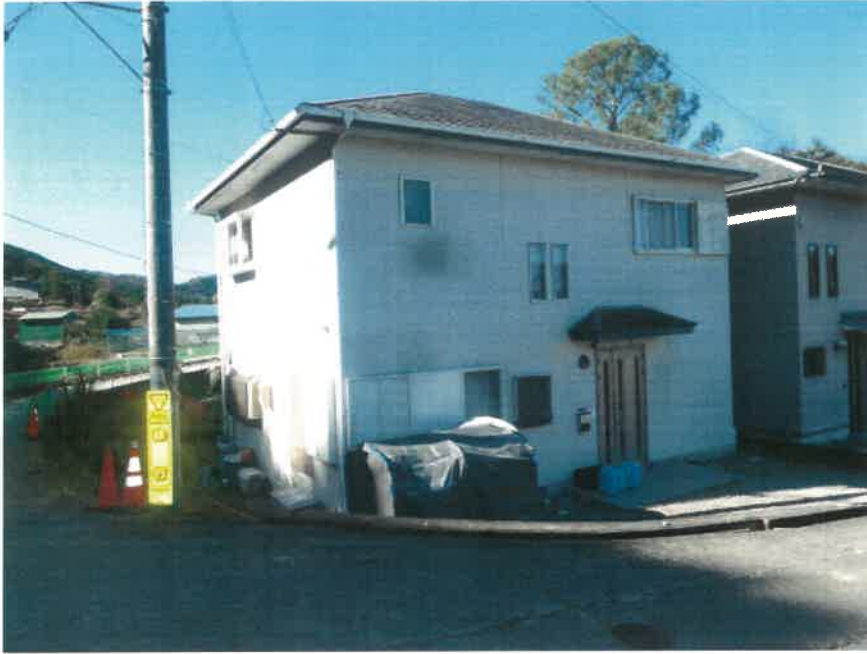
1

- (1) 本件土地の形状は、9枚目の建物図面(各階平面図)記載のとおりである。本件土地は地籍調査済みであるが、筆界未定のため法務局には地籍調査前の地積測量図しか備え付けられていなかった。
- (2) 接道状況は評価書記載のとおりである。
- (3) 本件土地は高台にある宅地で、畑や宅地が散在している集落の中に存在している。北東側と南東側が道路に面しているが、南東側とは段差があり、出入りできるのは北東側である。北東側道路は南から北に向かってやや下っている。西側にはため池があり、本件土地よりかなり低くなっている。現在、調整池とするための工事中である。(写真1、3)

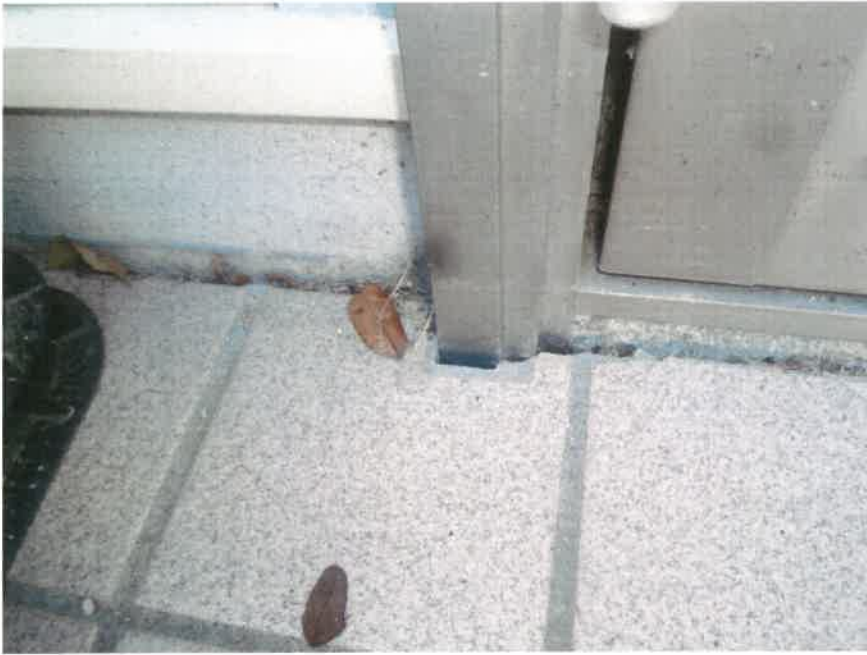
2

- (1) 本件建物の形状及び間取りは、概ね9～11枚目の図面記載のとおりである。
- (2) 本件建物は平成9年5月築であり、築後約29年が経過している。リフォームやメンテナンスはほとんどされてなく、かなり劣化が進んでいる。雨漏りやシロアリの兆候は見受けられなかったが、専門家による検査が必要と思われる。主な不具合部分は次のとおりである。
 - ① 玄関前の敷石と建物間にすき間ができている。(写真2)
 - ② 2階西側の樋が変色していた。(写真4)
 - ③ ベランダの下端に穴が開いていた。(写真5)
 - ④ 外壁のサイディング目地にひび割れができていた。(写真6)
 - ⑤ 1階廊下やDKの床が傾いていて、全体的に東側に向かって下っていた。
 - ⑥ 1階和室の襖に破れ傷や補修跡などが多数あった。(写真10、11)
 - ⑦ DKのドアや壁に傷の補修跡が何か所かあった。(写真14)
 - ⑧ 2階洋室2のベランダ側の床にシミがついていた。(写真20)
- (3) 玄関周りの外壁のみ10年前に張替えがされている。
- (4) 1階DKと廊下の床の傾きについては、専門家による地盤調査等が必要と思われる。
