## 期 間 入 札 の 公 告

# 現況調査報告書

# 評 価 書

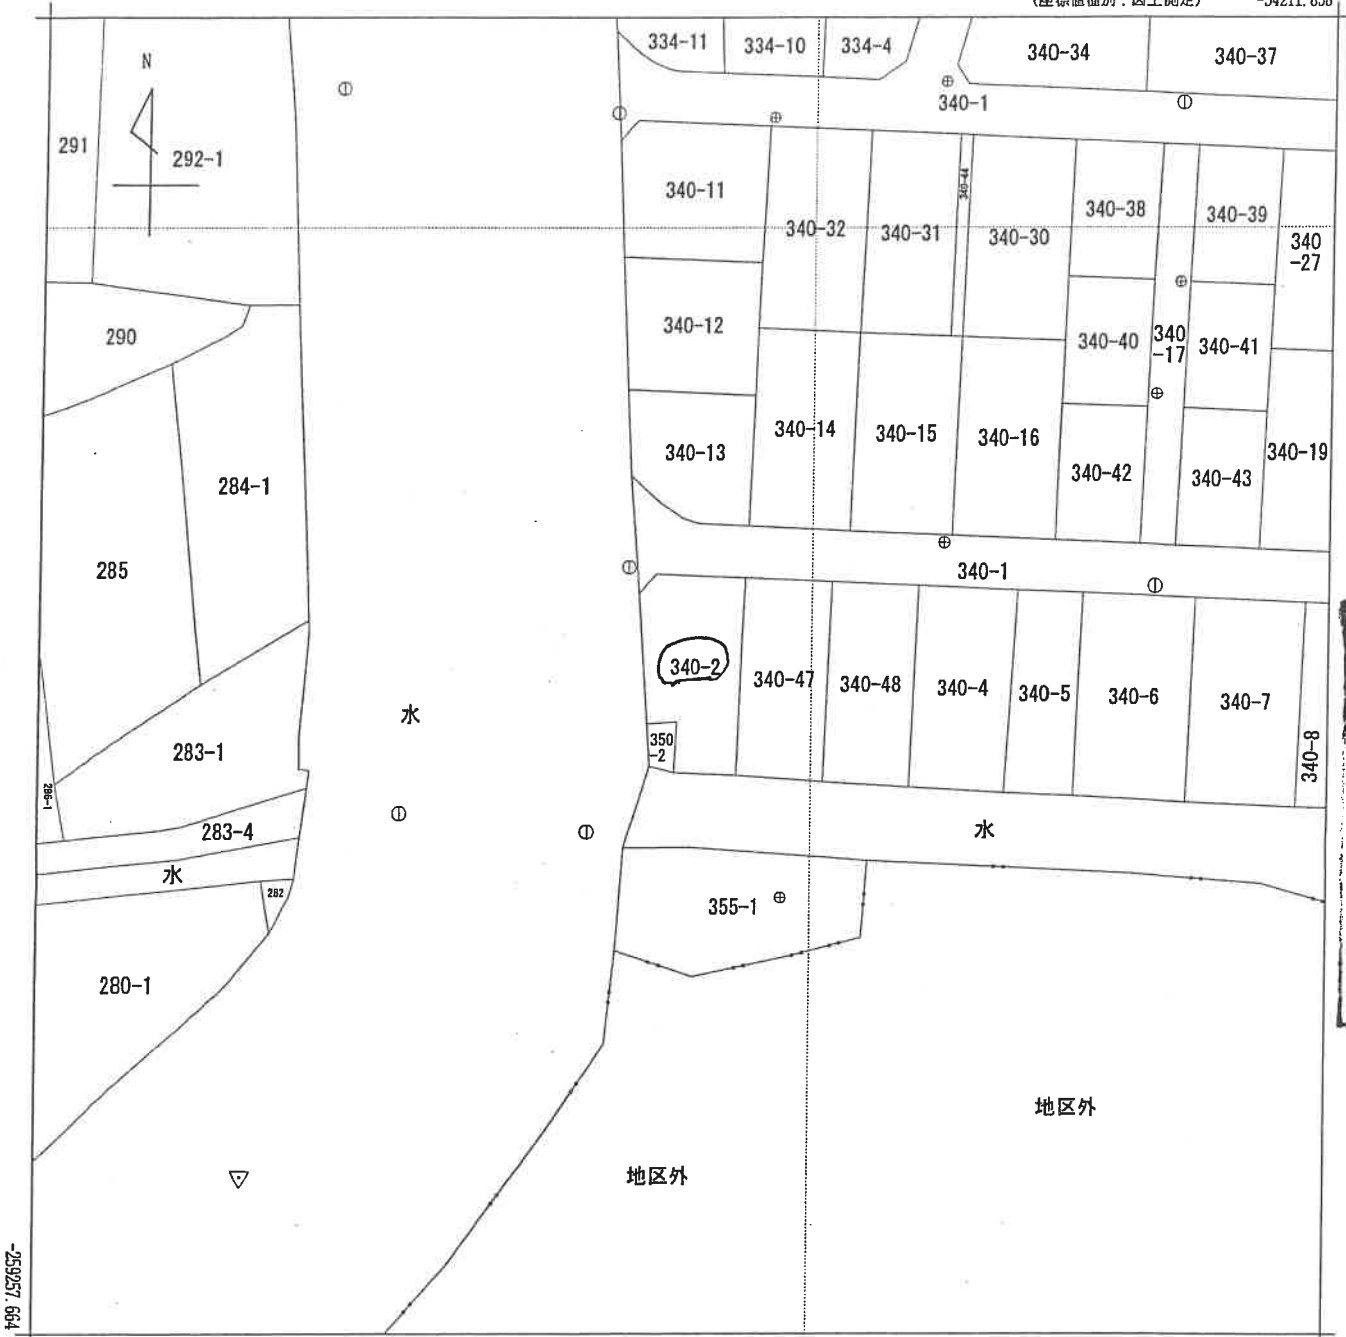
請求番号：13-4  
(1/1)

請求部	所在	西牟婁郡白浜町庄川字五反切				地番	340番2			
出力縮尺	1/500	精度区分	乙一	座標系番号又は記号	VI	分類	地図(法第14条第1項)		種類	地籍図
作成年月日	平成13年2月5日			備付年月日(原図)				補事項

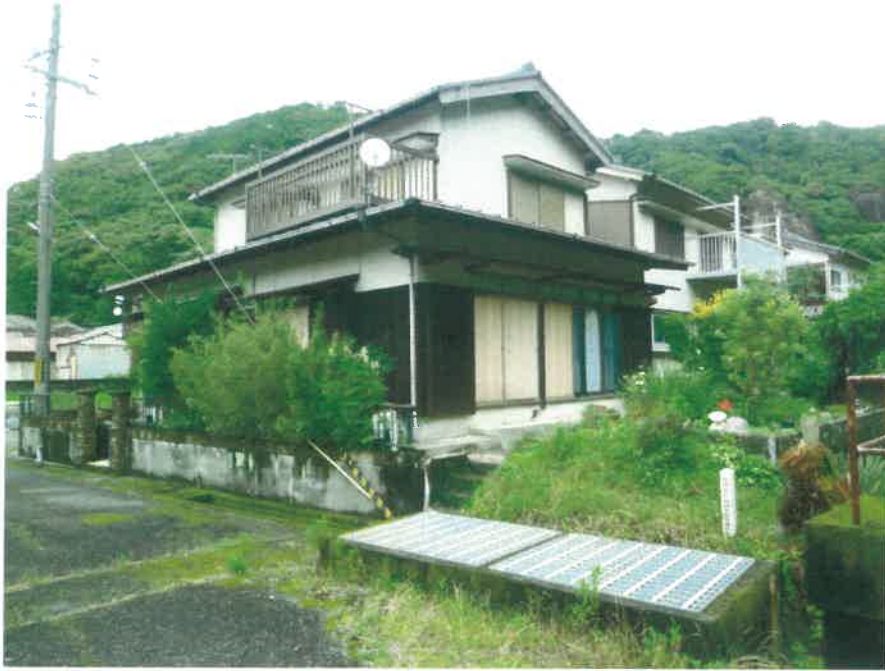
1

- (1) 本件土地の形状は、6枚目の公図記載のとおりである。同地域は地籍調査済みである。
- (2) 接道状況は評価書記載のとおりである。
- (3) 本件土地は古い小規模分譲地の一面で、北側と西側が町道に面している。南側は擁壁が作られていて、大きな水路が存在している。(写真1～4)
- (4) 本件土地の北西端に電柱及び西端に支線が立てられていた。(写真1、3)
- (5) 本件土地の北端にカーポートが設置されている。(写真2)
- (6) 本件土地の地下に土管が埋められている。(写真4)
- (7) 本件土地の南西側に350番2の土地があり、地目は「堤」となっている。その土地上に「露浦地区急傾斜地崩壊危険区域」と記載された表示杭があった。(写真5)
