## 期 間 入 札 の 公 告

## 現況調査報告書

和歌山地方裁判所田辺支部

# 評 価 書

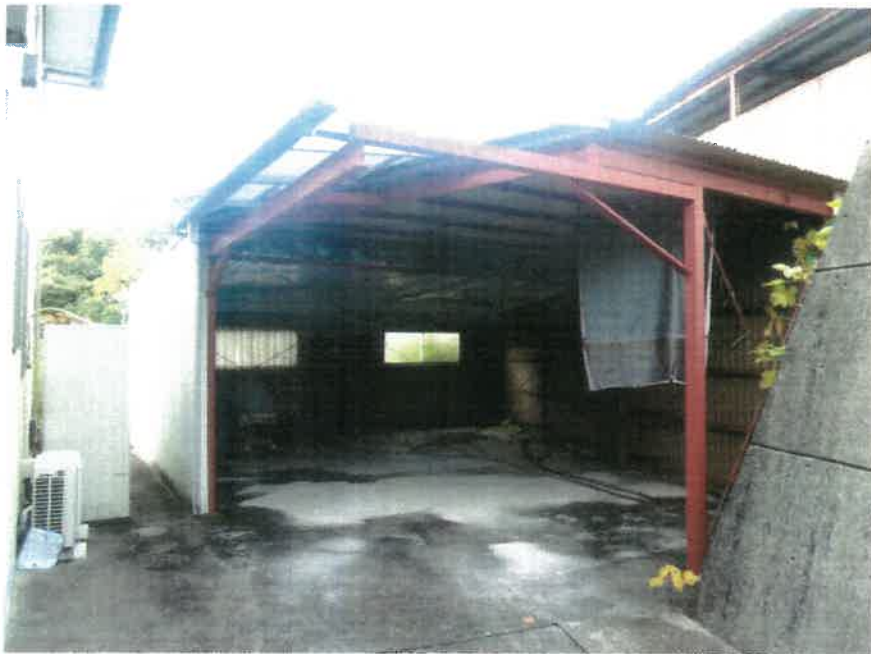
5

- (1) 本件土地の形状は、6枚目の公図記載のとおりである。地籍調査済みで、法務局に地積測量図は備え付けられていなかった。
- (2) 接道状況は評価書記載のとおりである。
- (3) 本件土地は分譲地にある宅地で、建物図面では物件3上にしか建物が建てられていないが、物件1と2は庭や駐車場として利用されており、一体となって物件4の建物の敷地となっている。各物件間の境界は定かでない。(写真1、6、7)
- (4) 物件3の南西側に里道が存在しているが、市道との間にゴミ捨て場が設置されていて、現在は使用されていないものと思われる。なお、物件2と物件3の西側は本件土地より低く、急斜面になっていた。
- (5) 物件3の北端に、未登記附属建物の倉庫が建てられていた。(写真5)

- (1) 本件建物の形状及び間取りは、概ね8～10枚目の図面記載のとおりである。
- (2) 本件建物は平成13年3月築であり、築後約25年が経過している。また、建物北側には未登記附属建物の倉庫が建てられていた。市役所の資料によると、本件建物と同時期に建てられたようである。雨漏り跡やシロアリの兆候は無かった。主な不具合部分は次のとおりである。
  - ① 外壁の目地部分のカバーが剥がれ、いくつか外に飛び出していた。(写真3)
  - ② 北側外壁の一部に汚れが付いていた。(写真4)
  - ③ 室内で猫を7匹飼っていたようで、壁のあちこちに何か所も傷や補修跡があった。(写真11、19、24、25)
- (3) 建物西側に下屋があり、猫用の小屋として利用していたようである。また、建物内にはキャットタワーなどの動産類が多数残置されており、乱雑になっていた。(写真2)
- (4) LDKのサッシが取り換えられており、猫用の出入口が付けられていた。(写真13)
- (5) LDKの南側窓の外にウッドデッキが取り付けられていた。(写真1、6)
- (6) 倉庫の屋根の一部が割れ、天井の布張りが剥がれていた。また、倉庫の屋根が一部隣接地(199番85)にはみ出していると思われるが、同地の所有者は本件土地の所有者であった。(写真5)
- (7) 本件建物はオール電化住宅である。

| 特 記 事 項 | <p>①目視の範囲では雨漏りや白蟻被害は見当たらなかったが、実際の被害の有無については不明である。</p> <p>②屋根材が、本件土地建物所有者が所有する目的外土地「199番85」上に若干張り出して設置されているように見受けられたため留意されたい。</p> <p>③課税の対象となっており、課税面積は現況とほぼ等しいと判断した。</p> <p>④屋根材の一部に剥がれが見受けられる。</p> |
