## 期 間 入 札 の 公 告

構 造 木造セメント瓦葺2階建

## 現況調査報告書

評 価 書  
(土地・建物)

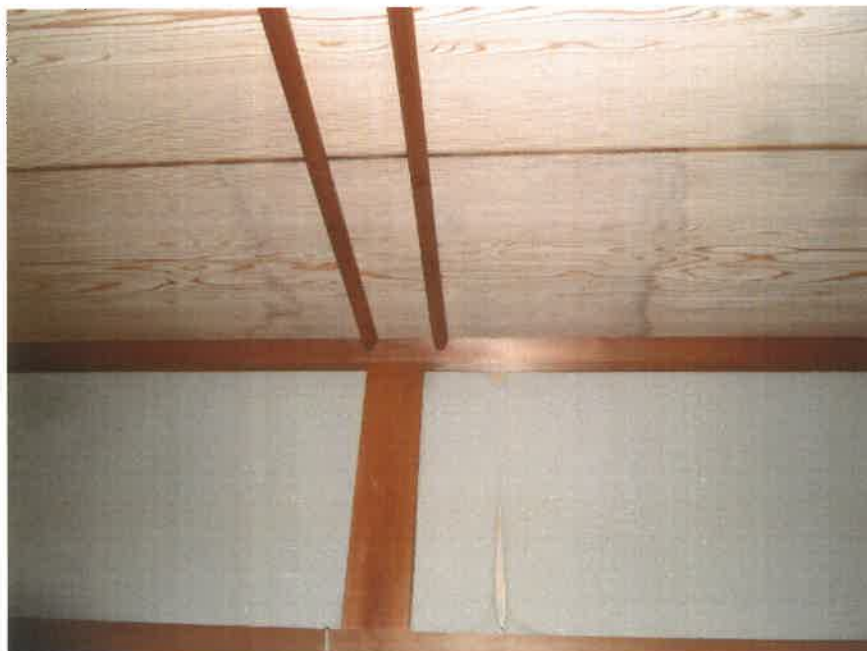
6

- (1) 本件建物の形状及び間取りは、概ね9～11枚目の図面記載のとおりである。
- (2) 本件建物は平成11年1月築であり、築後約27年が経過している。シロアリの兆候は見当たらなかった。主な不具合部分は次のとおりである。
  - ① 玄関上の庇の屋根にシミのようなものが見受けられた。(写真2)
  - ② 1階和室の障子や襖がかなり派手に破れていた。(写真4、5)
  - ③ 同和室の天井に雨漏り跡があった。(写真6)
  - ④ 1階リビングや脱衣所の壁がタバコのヤニで汚れていた。(写真7、10)
  - ⑤ リビング入口のドアレール部分に傷があった。(写真8)
  - ⑥ 階段の板に大きな傷が付いていた。(写真12)
  - ⑦ 外壁や屋根もかなり傷んでいる様子で、補修や塗りなおしが必要と思われる。

| 関係人の陳述等 | |
|---|---|
| 債務者兼所有者A | <p>この家には私が住んでいます。土地共有者Bは私の母で、土地共有者Cは私の妹です。賃料等のやり取りはありません。</p> <p>私は体を壊していて働けないので、年金と生活保護で暮らしています。本件建物も古い建物なので、不具合部分は多少あります。詳細は執行官に述べたとおりです。</p> <p>以前ベランダの排水溝が詰まって雨漏りしたことがありましたが、今は漏れていません。シロアリは見たことはありません。</p> <p>もし建物内に動産類が残っていたら、それらは不要品なので買受人に処分してもらいたいと思っています。</p> <p style="text-align: right;">以 上</p> |

| 特 記 事 項 | <p>①本件建物は目視調査の結果、内外装や設備等で経年相応の劣化が見受けられた。特に目立った不具合等としては、玄関上の庇屋根のシミ、1 階和室天井の雨漏り跡、1 階リビング及び脱衣所の壁のタバコヤニ、階段床板の大きな傷等が認められた。</p> <p>また外壁や屋根の経年劣化が認められることから、補修や塗り直しの可能性は否定できない。</p> <p>②目視可能な範囲では、白蟻等による浸食被害は確認出来なかったが、実際の被害の有無については不明である。</p> <p>③目視可能な範囲では確認出来なかったが、建築時期等から判断してアスベスト含有建材が使用されている可能性は低いと推察されるが、アスベスト使用の詳細については専門調査機関の分析調査を要する。</p> |
