## 期 間 入 札 の 公 告

家屋 番号 宝来町 8 5 6 番 3 0  
 建物の名称 I - 1  
 種 類 店舗・倉庫  
 構 造 鉄骨造亜鉛メッキ鋼板葺 2 階建  
 床 面 積 1 階 2 6 8. 0 6 平方メートル  
 2 階 2 6 8. 0 6 平方メートル

## 現況調査報告書

評 価 書  
〈土地・建物用〉

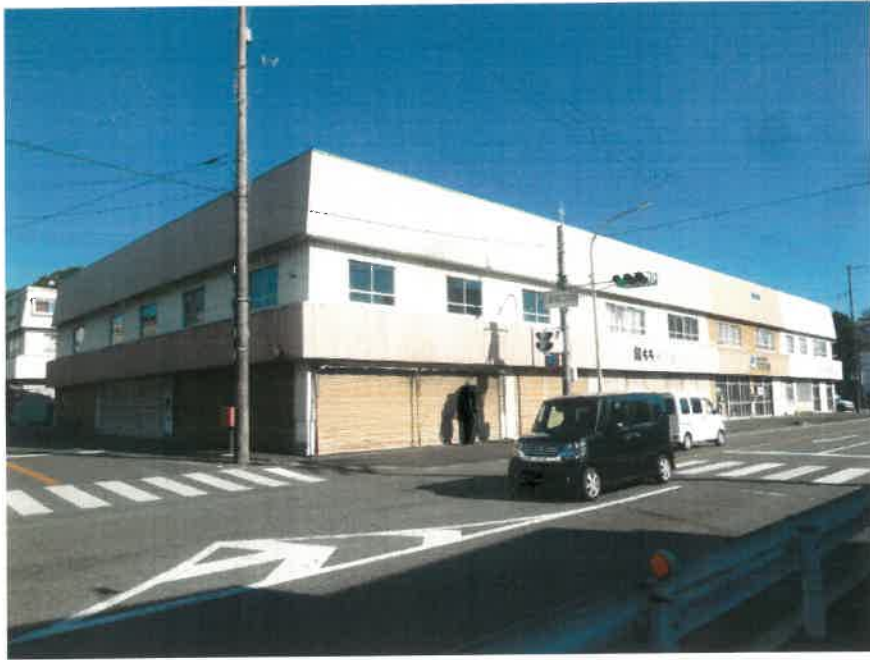
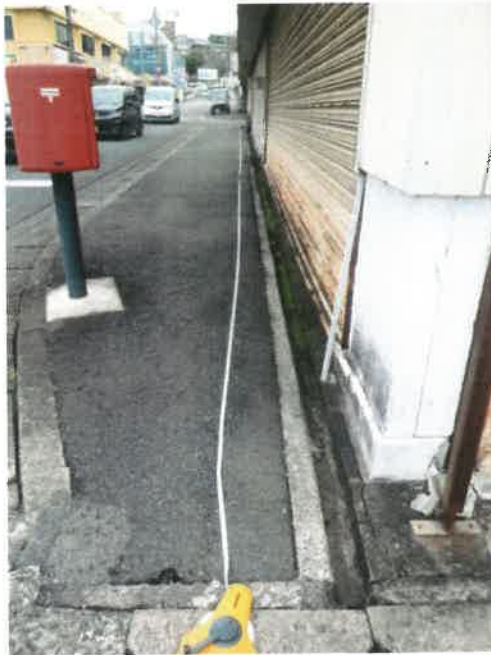
- (1) 本件土地の形状は、6枚目の公図記載のとおりである。本件土地は地籍調査済みである。
- (2) 接道状況は評価書記載のとおりである。
- (3) 本件土地は国道沿いにあり、南西側、北西側、北東側の三方を道路に囲まれた、長方形の宅地である。本件土地と南東側にある856番31、32、33の土地は、一体となって本件建物を含む一棟の建物(家屋番号 宝来町856番30～33)の敷地となっている。本件土地には856番30の区分所有建物だけが建てられている。ただし、北西側道路との境界標は、建物敷地より30cmぐらい外側の歩道部分に存在した。つまり敷地の一部が歩道になっていると思われる。(写真1、2)
- (4) 本件土地の北東側道路との間の敷地内に、電源が切られた清涼飲料水の自動販売機が2台設置されていた。張られていたシールには、債務者会社名が記載されていた。(写真3、4)
- (5) 本件土地の北東側道路に面して駐車場があった。缶ジュース等の空き缶が多数散乱していた。(写真3、5)

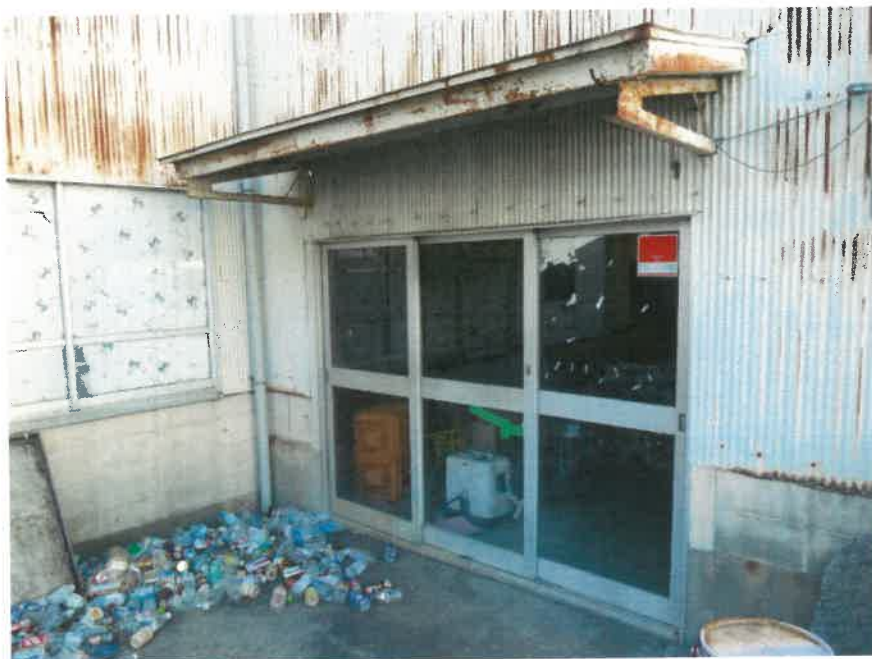
5

- (1) 本件建物の形状及び間取りは、概ね8～10枚目の図面記載のとおりである。
- (2) 本件建物は昭和45年5月築であり、築後約56年が経過している。かなり古い建物で、それなりに劣化が見られる。不具合部分は次のとおりである。
  - ① 外壁のトタン板が錆びついていた。(写真3、6)
  - ② 1階の天井板が一部変色していた。(写真11)
  - ③ 1階北東側のシャッター付近の天井に雨漏り跡があった。(写真16)
  - ④ 2階階段横の床に穴が開いており、板で塞がれていた。(写真18)
  - ⑤ 2階北西側の壁に何か所か穴が開いていた。(写真21)
  - ⑥ 2階のコンクリート床に何か所か補修した跡があった。(写真23)
  - ⑦ 2階の天井板が剥がれ、周りに雨漏り跡のようなものがあった。(写真24)
- (3) 建物内には商品や雑貨類が多数残置されていた。日付等を確認するとかなり古い物のようであった。(写真7、12、14、22)
- (4) 1階に大型冷蔵庫が2台置かれていた。(写真12、13、17)
- (5) 1階事務室内も乱雑になっていて、しばらく使われていないようであった。(写真9)
- (6) 南西側シャッターボックスが、道路に約15cmはみ出していた。(写真25)

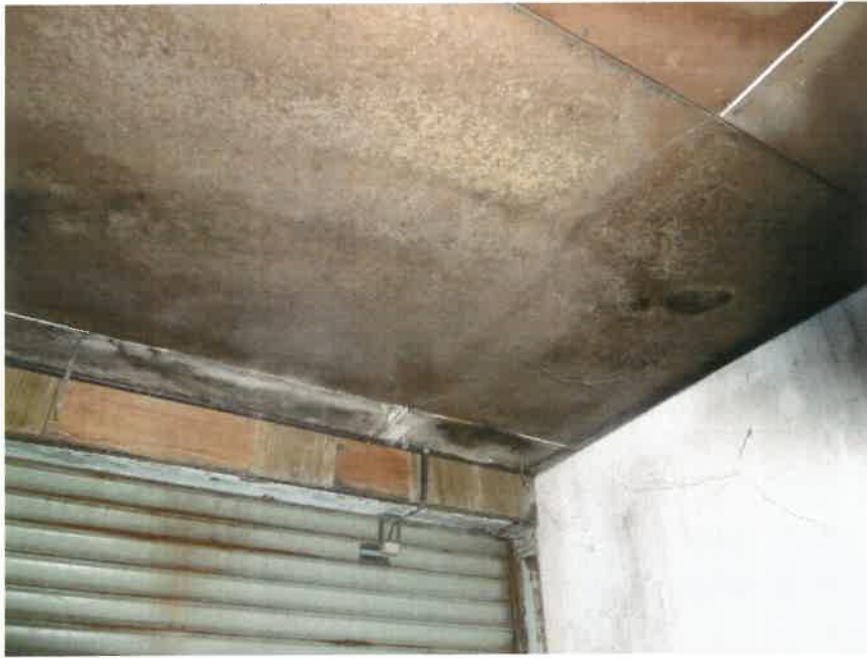
15

| 特記事項 | <ul style="list-style-type: none"> <li>・1階北東部及び2階に雨漏り痕と思われるシミがあった。<br/>シロアリ被害は確認できなかった。<br/>上記被害は経過年数や管理の程度により、不可視部分において、被害が発生している可能性は否定できない。</li> <li>・柱、屋根は共用のため建て替え等に関し、隣接建物所有者とは協議や配慮が必要となろう。</li> <li>・目的建物の2階の南西側の一部（概ねシャッターの収納部分）が国道に空中で越境している。</li> <li>・1階に巨大な冷蔵庫が2台設置されている。</li> <li>・2階の天井ボードの一部が剥がれている。</li> <li>・2階階段横の床に穴があいていて板を敷いているので、通行には注意が必要である。壁の一部に穴があいていて光がもれている。</li> <li>・北東部の屋根に拡声器が設置されている。</li> <li>・敷地内、建物内の各種設備が利用出来るかどうかは不明である。</li> </ul> |
