## 期 間 入 札 の 公 告

| | 地 積 | 4 9 2. 3 2 平方メートル |
- 
| 2 | 所 在 | 西牟婁郡白浜町安宅字東之前 1 6 4 番地 3 |

## 現況調査報告書

評 価 書

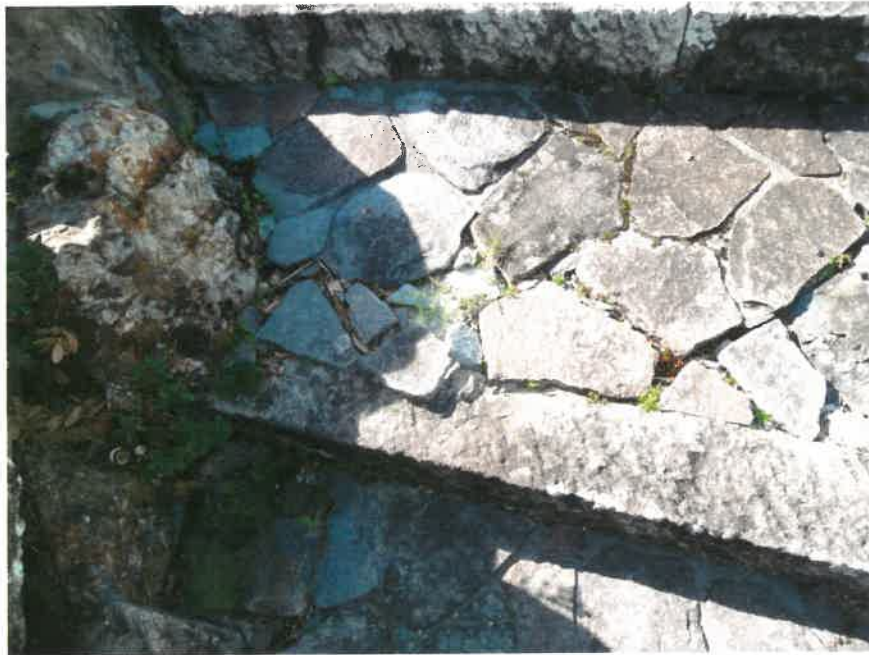
5

- (1) 本件建物の形状及び間取りは、概ね7～9枚目の図面記載のとおりである。
- (2) 本件建物は昭和56年11月築であり、築後約45年が経過している。かなり古い建物であり、雨漏りやシロアリの可能性もある。専門家による検査が必要と思われる。主な不具合部分は次のとおりである。
  - ① 玄関先の階段の敷石が一部割れていた。(写真5)
  - ② 台所の床にへこむ部分があった。
  - ③ 和室3の畳が一部破れ、ガムテープで補修していた。(写真11)
  - ④ 作業場1のドアが朽ちて、一部穴が開いていた。(写真19、20)
  - ⑤ 作業場2の天井に大きな穴が開いていた。(写真23)
  - ⑥ 玄関の天井にシミがあった。(写真25)

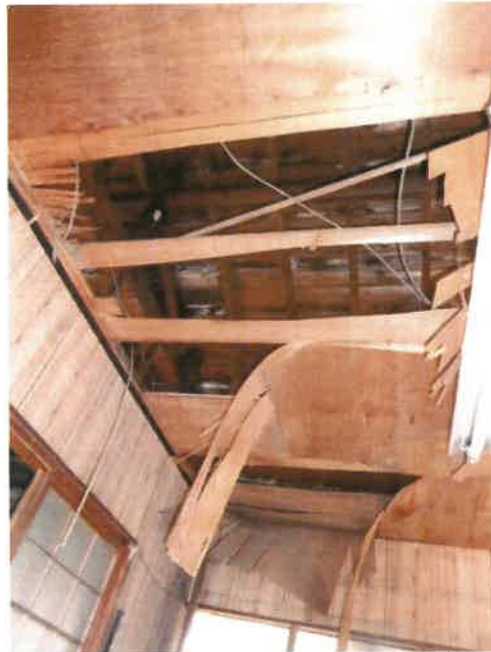
23

| 区 分 | 付属建物(符号1) |
|---|---|
| 特 記 事 項 | <p>①雨漏りやシロアリ被害については、目視可能な範囲において、確認できなかった。尚、上記被害については経過年数の程度により、不可視部分において被害が及んでいる可能性は否定できない。</p> <p>②目的建物についてのアスベスト使用は、目視可能な範囲では確認できなかった。建築時期・構造・種類等の要因を鑑みれば、アスベスト含有建材が使用されている可能性は否定できないと思われる。正確には専門調査機関の調査分析等を要するものと判断される。</p> <p>③天井や壁に穴が開いたまま放置されており、保守管理が十分になされていない状況にある。</p> |

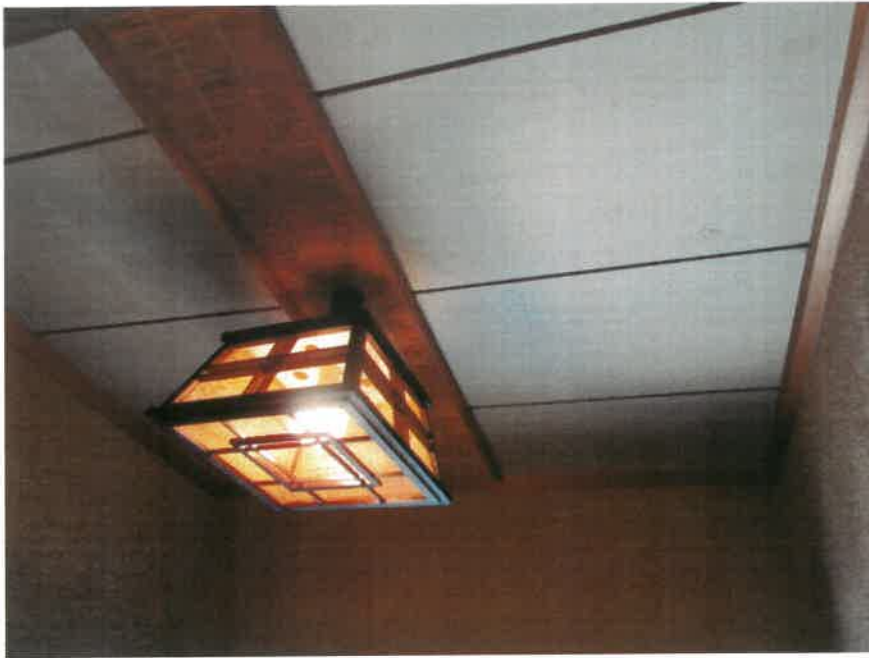
25

| 区 分 | 主である建物 |
|---|---|
| 特 記 事 項 | <p>①雨漏りによるものか不明であるが玄関の天井部分に、小さな水しみ跡のような形跡がみられた。</p> <p>②台所の床にへこみがあつた。</p> <p>③上記①を除き、雨漏りやシロアリ被害については、目視可能な範囲において、確認できなかった。尚、上記被害については経過年数の程度により、不可視部分において被害が及んでいる可能性は否定できない。</p> <p>④目的建物についてのアスベスト使用は、目視可能な範囲では確認できなかった。建築時期・構造・種類等の要因を鑑みれば、アスベスト含有建材が使用されている可能性は否定できないと思われる。正確には専門調査機関の調査分析等を要するものと判断される。</p> <p>⑤目的物件北側の作業場は、外壁材等から判断して、増築されたものと推測される。登記上、増築後の合計床面積を持って、新築時の床面積とされているものと思われる。正確には、専門家の調査を要するものと思われる。</p> <p>⑥当該作業場の劣化が目立つ。</p> |
