和歌山地方裁判所田辺支部

- 2 所 在 東牟婁郡串本町串本字岡地生 1007番地1  
家屋 番号 1007番1の2  
種 類 教習所  
構 造 木造セメント瓦葺2階建  
床 面 積 1階 88.53平方メートル  
2階 76.44平方メートル

## 現況調査報告書

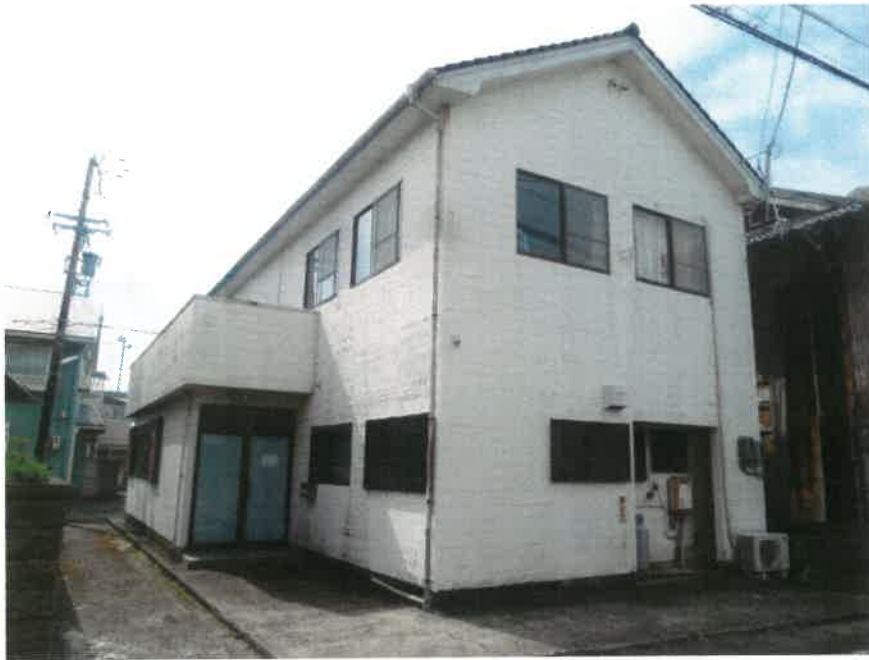
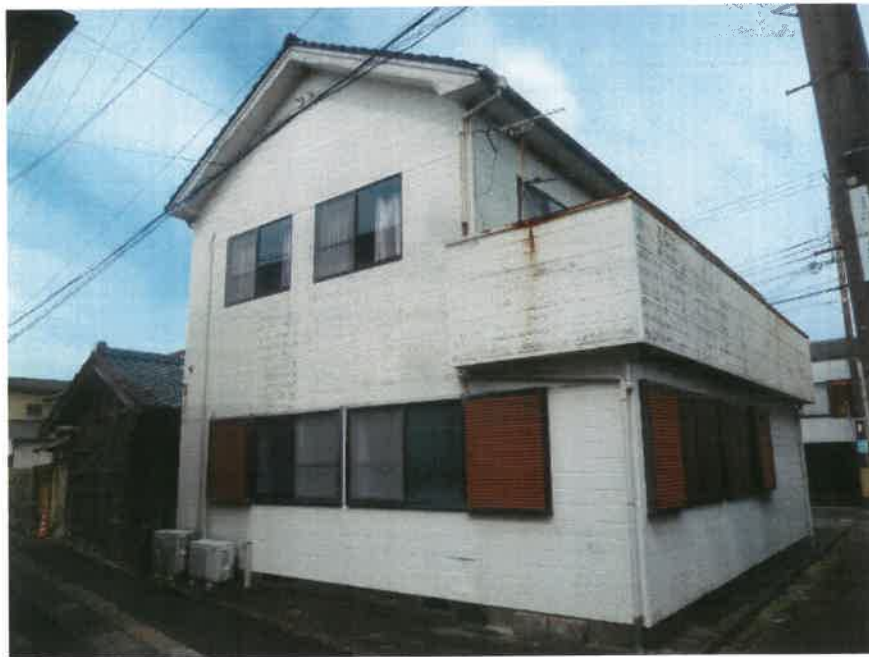
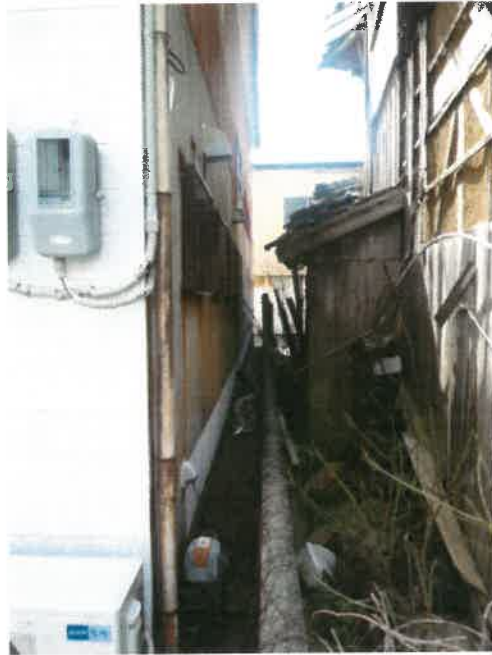
- (1) 本件土地の形状は、9枚目の建物図面（各階平面図）記載のとおりである。法務局に地積測量図は備え付けられていなかった。
- (2) 接道状況は評価書記載のとおりである。西側以外の三方が道路に面していて、高低差はほぼ無い。西側には低いブロック塀が設置されていた。（写真1、2、5）
- (3) 本件土地は市街地にある、ほぼ長方形の宅地である。物件2の建物の敷地となっている。
- (4) 西側土地（1010番）上の建物が朽腐して、壁板の一部が本件土地に倒れて寄りかかっていた。（写真5）
- (5) 本件土地の北側部分に、軽自動車1台分ぐらいのスペースがあった。（写真1）

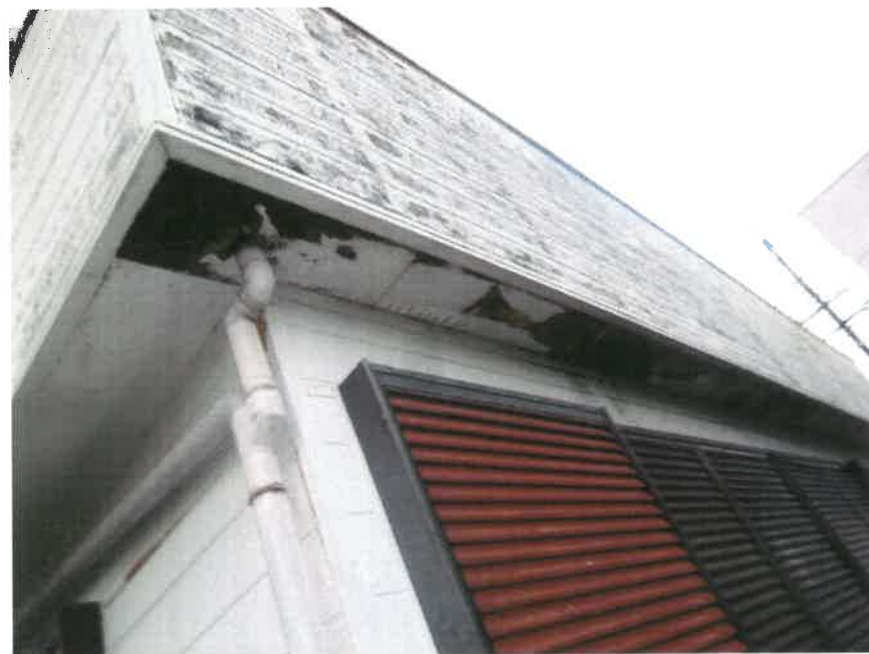
- (1) 本件建物の形状及び間取りは、概ね9～11枚目の図面記載のとおりである。
- (2) 本件建物は平成1年5月築であり、築後約37年が経過している。元々は学習塾として建てられたようであるが、現在の占有者が賃借（平成29年3月17日から）してから改装され、従業員の寄宿舎として利用されている。不具合部分は次のとおりである。
  - ① バルコニーの外壁に汚れや塗装の剥がれなどがあった。（写真2、3）
  - ② 南側外壁にへこみがあった。（写真4）
  - ③ 1階洋室やキッチンの床にへこむ部分が何か所かあった。
  - ④ 1階洋室2と2階洋室4の壁のクロスが一部剥がれていた。（写真11、13）
  - ⑤ 2階洋室4の窓枠に、雨によるシミがついていた。

| 特 記 事 項 | <p>①不具合や汚れ等は、現地調査報告書を参照されたい。</p> <p>②雨漏りやシロアリ被害については、目視可能な範囲において、確認できなかった。尚、上記被害については経過年数の程度により、不可視部分において被害が及んでいる可能性は否定できない。</p> <p>③目的建物についてのアスベスト使用は、目視可能な範囲では確認できなかった。建築時期・構造・種類等の要因を鑑みれば、アスベスト含有建材が使用されている可能性は否定できないと思われる。正確には専門調査機関の調査分析等を要するものと判断される。</p> <p>④外壁の劣化が目立つ。</p> <p>⑤1階南西側の壁に圧痕が、見られる。</p> |
