## 期 間 入 札 の 公 告

1 所 在 西牟婁郡上富田町朝来字小黒水

## 現況調査報告書

評 価 書  
(土地・建物)

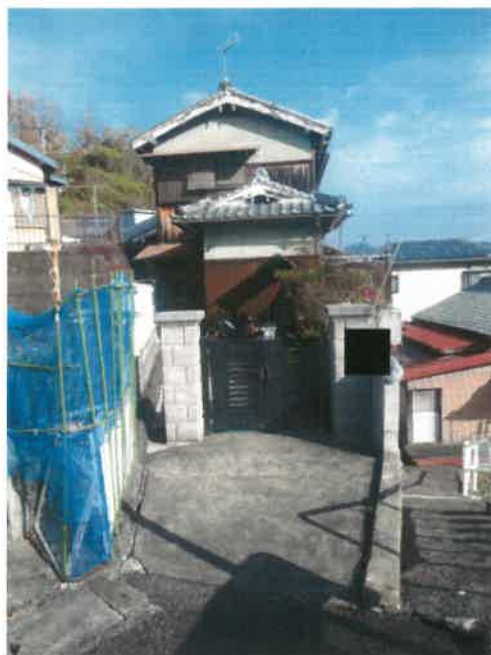
1

- (1) 本件土地の形状は、6枚目の公図記載のとおりである。地籍調査済みで、法務局に地積測量図は備え付けられていなかった。
- (2) 接道状況は評価書記載のとおりである。
- (3) 本件土地は山の中腹にある宅地で、東西に長い台形状になっている。西側の狭い部分が約1.6m接道している。同接道部分の南側にも里道があり、西から東に向かって下っている。南側はコンクリートブロック擁壁となっており、数メートルの高低差がある。本件建物のバルコニー部分は同擁壁上部にはみ出しており、バルコニーを支えている鉄製の支柱がコンクリートブロック擁壁に固定されている。北側の3295番の土地は本件土地よりさらに数メートルほど高くなっている。(写真1、2、4、5、土地建物位置関係図参照)
- (4) 玄関前アプローチのコンクリートにひび割れがあった。(写真3)

バルコニーがはみ出ている南側土地は公図上では道路となっているが、現状はコンクリートブロック擁壁と溝になっていた。占有権原については不明である。(写真1、4、5)

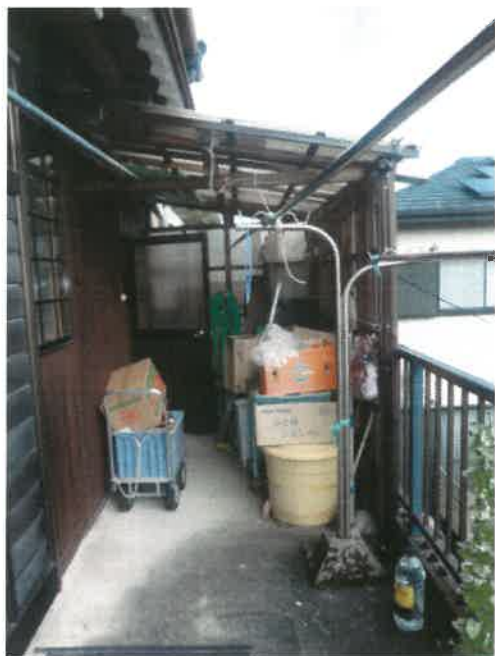
6

- (1) 本件建物の形状及び間取りは、概ね8～10枚目の図面記載のとおりである。
- (2) 本件建物は平成4年9月築であり、築後約33年半が経過している。雨漏り跡もあり、床がへこむ部分もあったのでシロアリの可能性もある。専門家による調査が必要と思われる。主な不具合部分は次のとおりである。
  - ① 1階和室2の天井に雨漏り跡があった。(写真11、12)
  - ② 同和室2の襖に破れの修復跡があった。(写真13)
  - ③ 台所の床に傷があり、その周辺及び洗面所の床もへこむ部分があった。(写真15)
  - ④ 2階和室3の物入の戸は階段側にあり、非常に出し入れが難しくなっていた。(写真18)
- (3) 建物南側にバルコニーが作られており、同部分は南側土地に約1.7mはみ出している。またそのバルコニー上に下屋が2か所設置されていた。(写真6、7)
- (4) 建物東側にも下屋が設置されていて、物置として使われていた。
