## 期 間 入 札 の 公 告

# 現況調査報告書

評 価 書  
(土地・建物)

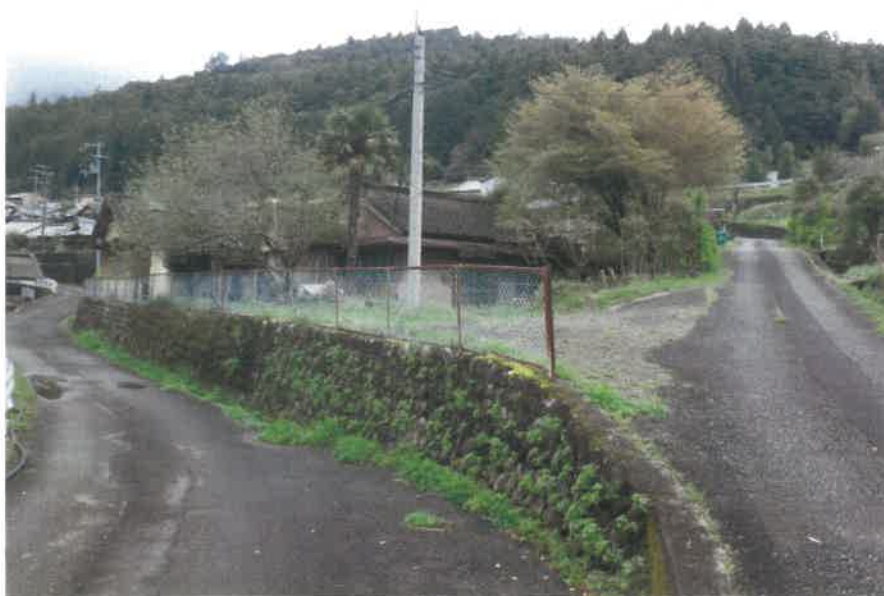
1

- (1) 本件各土地は周囲に民家や耕作地などが混在する一面に存在し、一体として本件建物の敷地として使用されている。本件各土地の形状については、概ね6枚目の公図(14条1項地図)のとおりであるものと思われる。
- (2) 接道状況は評価書記載のとおりである。
- (3) 本件一体の土地の南東辺で接する市道は北東から南西にかけて傾斜していた。この市道の本件一体の土地との高低差は大きいところで1メートル以上あるが、同市道の南西部分は本件一体の土地と等高であり、この部分で本件土地へと出入りできるようになっていた(写真1)。
- (4) 本件一体の土地の南東部分にあたる出入口付近は舗装されており、駐車スペースとなっていた(写真1)。
- (5) 本件一体の土地の南西辺は石垣になっておりその前面の市道よりも高くなっていた(写真1)。最も高いところで約1.6メートル程度であり、こちらから本件一体の土地への出入りは困難であるものと思われた。
- (6) 本件一体の土地とその隣地(261の土地及び265-1の土地)との間で高低差が見られたが(写真3)、評価人との立入調査時点では雑草等の繁茂により立ち入ることが困難であったため、詳細は確認できなかった。
- (7) 本件土地内に電柱が存在した(写真1)。
- (8) 本件建物の西側部分に汲み取り式トイレの便槽と思われる空洞が存在した(写真4)。
- (9) 本件一体の土地の西側に簡易物置が置かれていた(写真5)。
- (10) 本件建物の東側に朽廃の著しい下屋工作物が、本件建物の離れ家部分と簡易物置との間に破損した下屋工作物がそれぞれ存在した(写真6、7)。

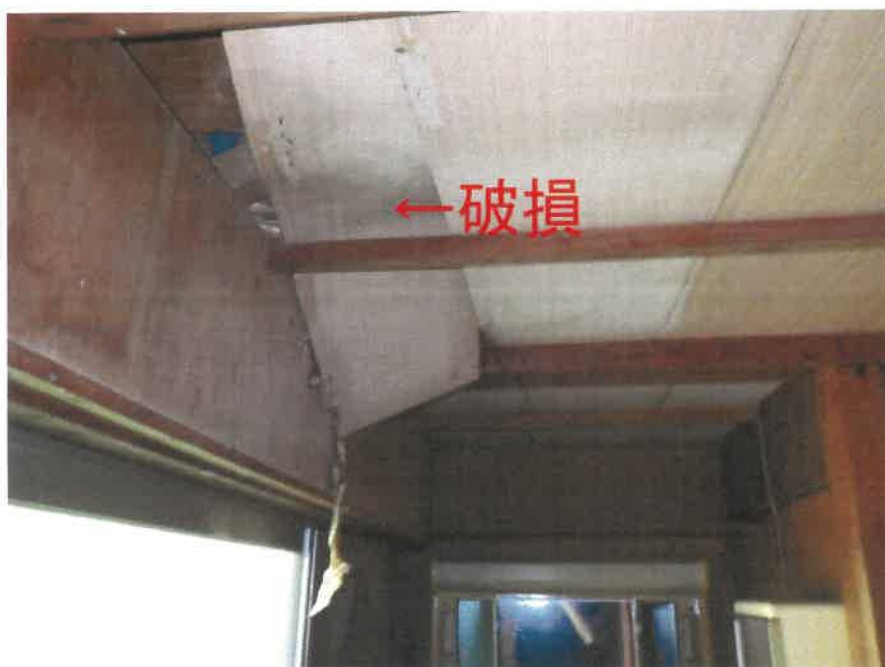
15

←破損
