## 期 間 入 札 の 公 告

和歌山地方裁判所田辺支部

| | 構 造 | 鉄骨造瓦葺 2 階建 |

## 現況調査報告書

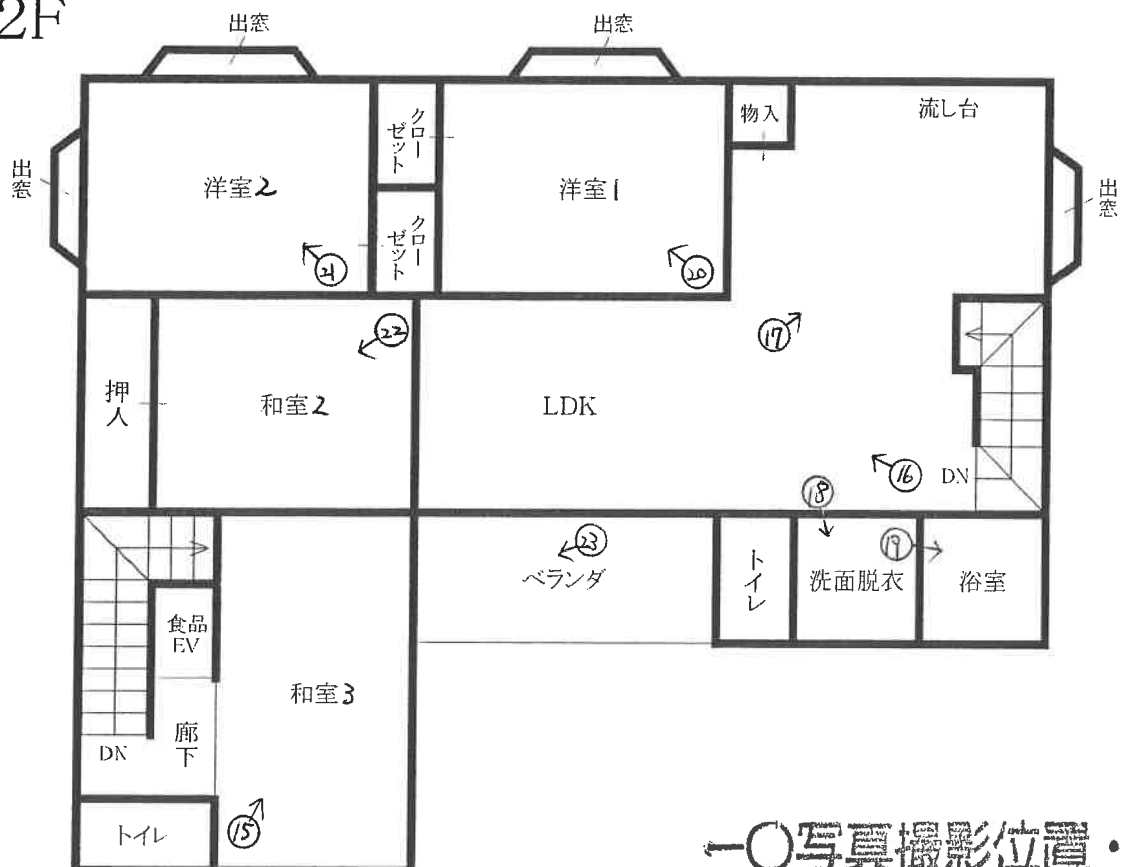
# 建物間取図

(1) 本件建物は住居兼店舗として使用されており、店舗部分では飲食店が営まれていたことがうかがわれる。居住スペースと店舗スペースは1階部分のみで行き来ができるようになっていた。その形状及び間取りは、概ね10～12枚目の図面記載のとおりであるものと思われる。

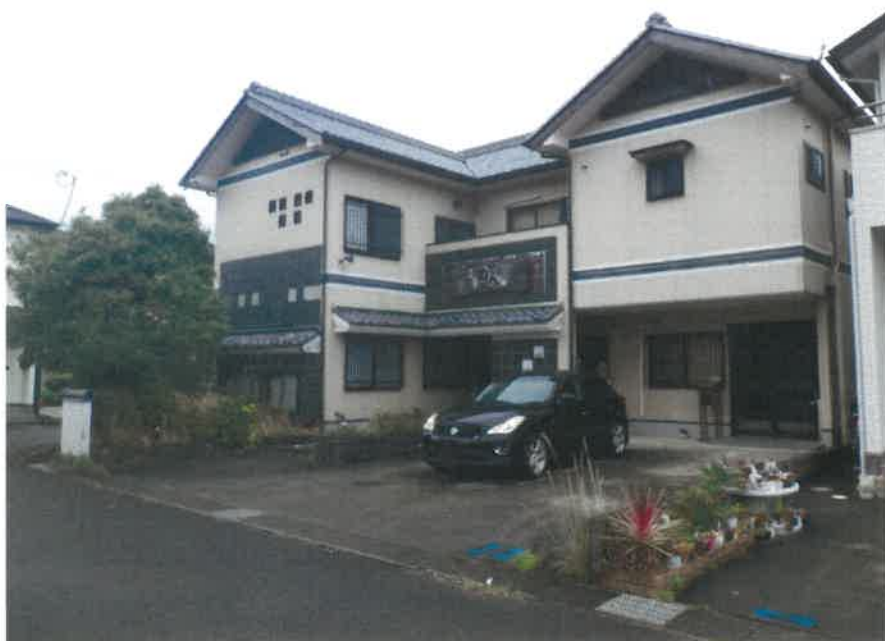
1

(3) 本件土地内の北西部分に存在する植樹の枝葉が道路側にはみ出していた（写真1）。

(4) 本件土地の南側部分は駐車スペースになっていた（写真1）。駐車スペースには普通自動車1台が駐車されていた。車両照会によれば、車両所有者には販売店が記載されていたが、使用者の氏名は所有者と同一であった。

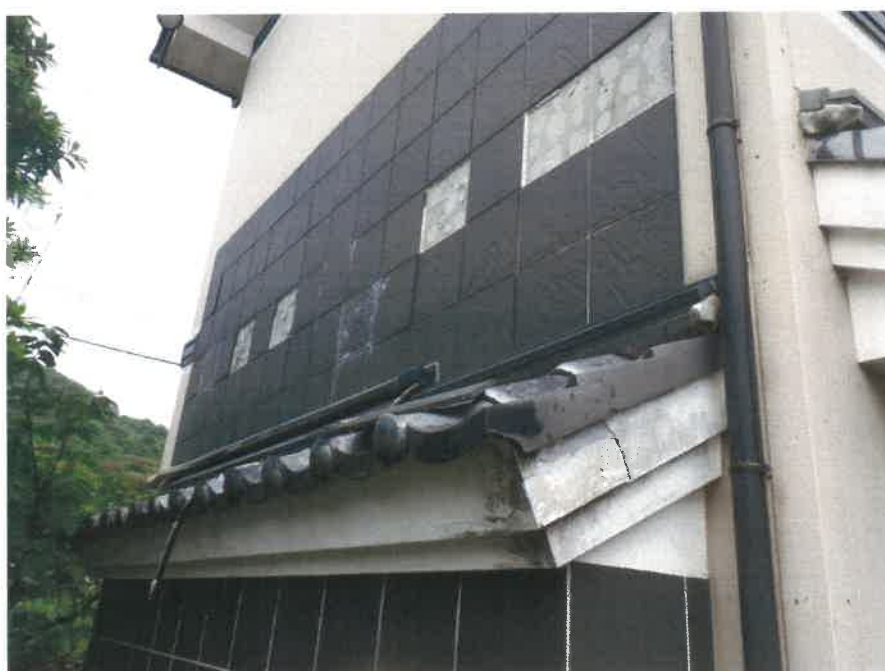
2

① 建物外壁に貼られた化粧タイルが一部剥がれ落ちていた（写真2）。

| 区 分 | 主である建物 |
|---|---|
| 特 記 事 項 | <p>①雨漏り及び白蟻による被害については、目視可能な範囲で調査を行った結果、両方とも被害は見あたらなかったものの、被覆部での被害の可能性については完全に否定できないものと思料する。また、アスベストの使用についても、目視可能な範囲では確認できなかった。</p> <p>②本件物件2建物の外壁に貼られた化粧タイルが一部剥がれ落ちており、破損していた。</p> <p>③本件物件2建物の和室に、畳半分くらいの大きさの黒ずんだ汚れが見受けられた。</p> <p>④本件物件2建物の1階トイレの洋室便器に汚れと臭いが見受けられた。</p> <p>⑤その他事項は現況調査報告書記載の通りである。</p> |

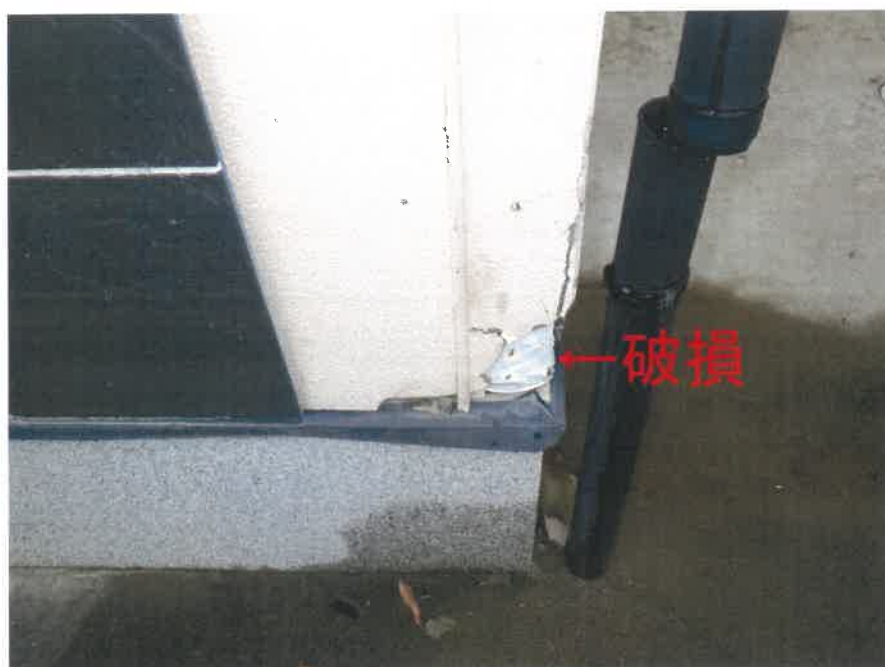
3

② 外壁の一部が破損していた（写真3）。
