和歌山地方裁判所田辺支部

| | 種 類 | 共同住宅・店舗 |
| | 構 造 | 鉄骨造ルーフィング葺3階建 |

## 現況調査報告書

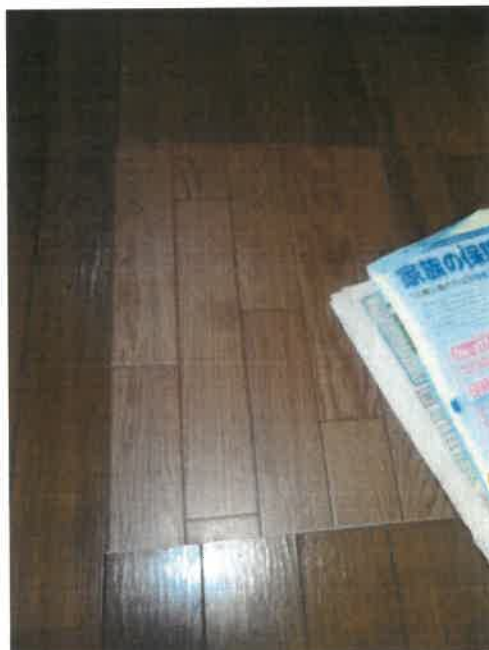
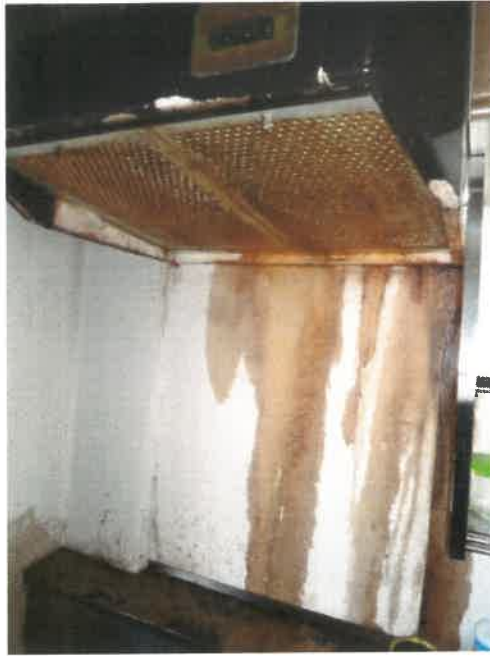
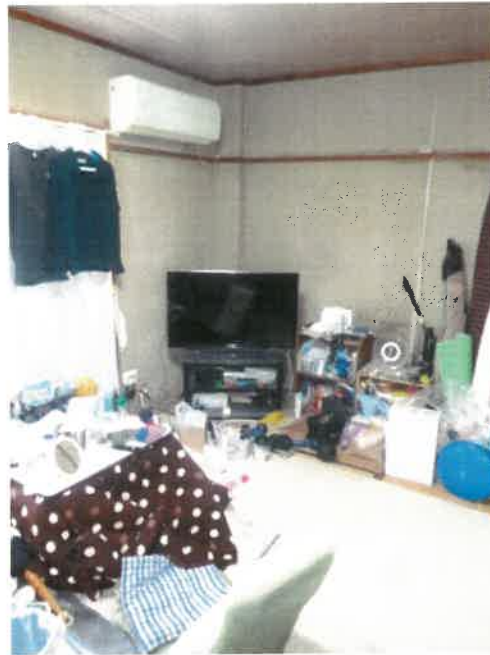
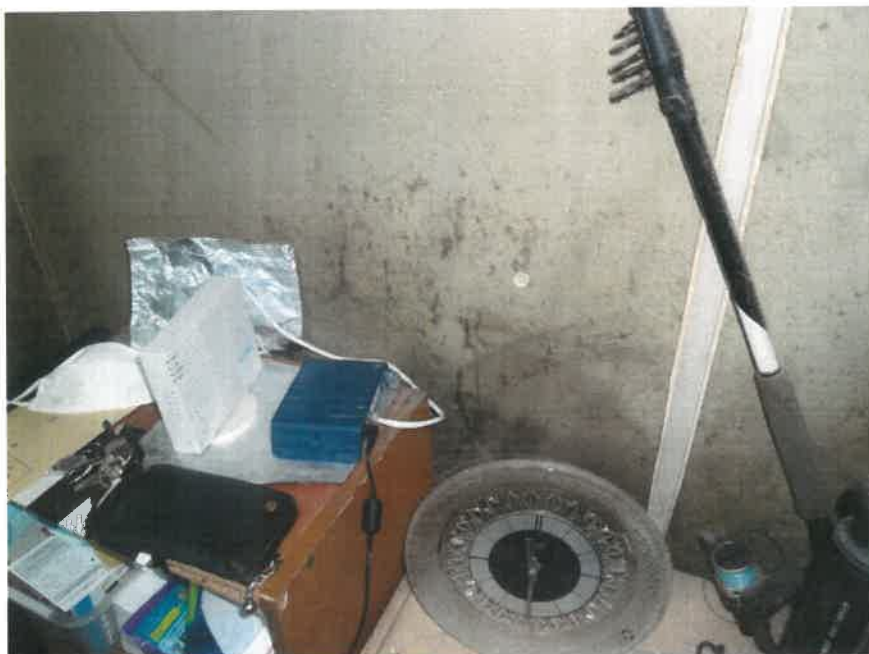
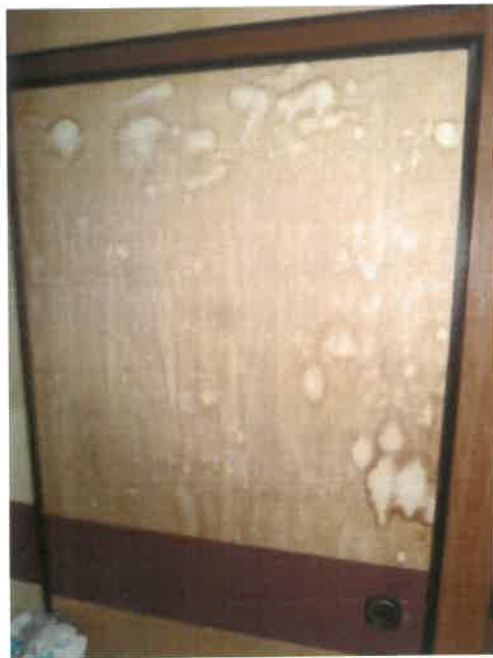
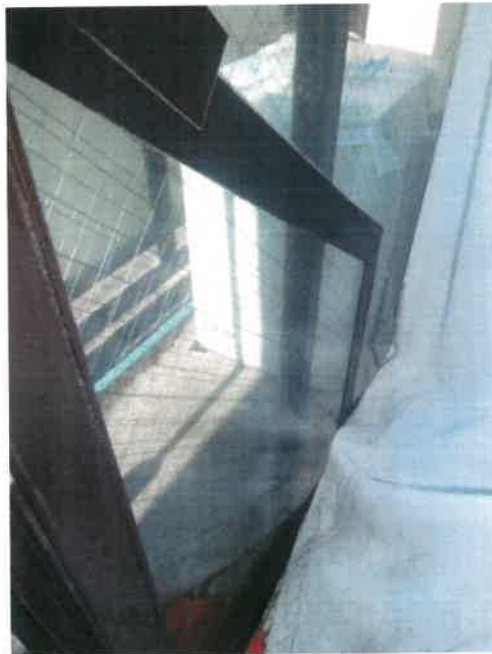
- (1) 本件建物の形状及び間取りは、概ね9～13枚目の図面記載のとおりである。
- (2) 本件建物は共同住宅であるが、101号室だけが改装され、メンタルクリニックとして使用されている。昭和63年7月築であり、築後約37年半が経過している。各居室に雨漏り跡は無かったが、旧管理会社から階段部分に雨漏りがあるという情報があったので、専門家による検査が必要と思われる。シロアリの兆候は見受けられなかった。主な不具合部分は次のとおりである。
  - ① 1階廊下の天井に小さな穴が開いていた。(写真3)
  - ② 102号室の壁のクロスがタバコのヤニでかなり汚れていた。また浴室の壁も汚れていた。(写真11、12)
  - ③ 103号室の床に軋みがあった。
  - ④ 105号室の玄関ドアが壊れていて、中に入ることができなかった。窓から確認すると床に傷があり、レンジフードが外れていた。(写真15、16)
  - ⑤ 202号室の床にへこむ場所が数か所あった。
  - ⑥ 203号室も同様に床がへこむ場所があった。またDKの天井に水漏れの補修跡があった。また洗面台にひび割れがあった。(写真24、25)
  - ⑦ 205号室の和室の壁クロスが一部剥がれていた。(写真28)
  - ⑧ 301号室の鍵が無く、立ち入ることができなかった。
  - ⑨ 303号室のDKの床に修復跡、レンジフード下の壁に汚れ、和室壁や襖にも汚れがあり、ベランダ側の窓にひびが入っていた。(写真36～41)
  - ⑩ 305号室の床にへこむ部分があり、また壁はタバコのヤニで汚れていた。  
(写真42、44)
  - ⑪ 306号室の床にへこむ部分があった。

| 関係人の陳述等 | |
|---|---|
| 303号室占有者F | 私は20年以上前からこの部屋に住んでいます。不具合はいくつかあります。台所の床板は自分で直しました。レンジフードの下の壁もかなり汚れています。また、和室の壁や襖も汚れています。ベランダ側のガラスも割れていて、テープで応急処置をしています。 |
