期 間 入 札 の 公 告

現況調査報告書

(物件1～3)

評 価 書

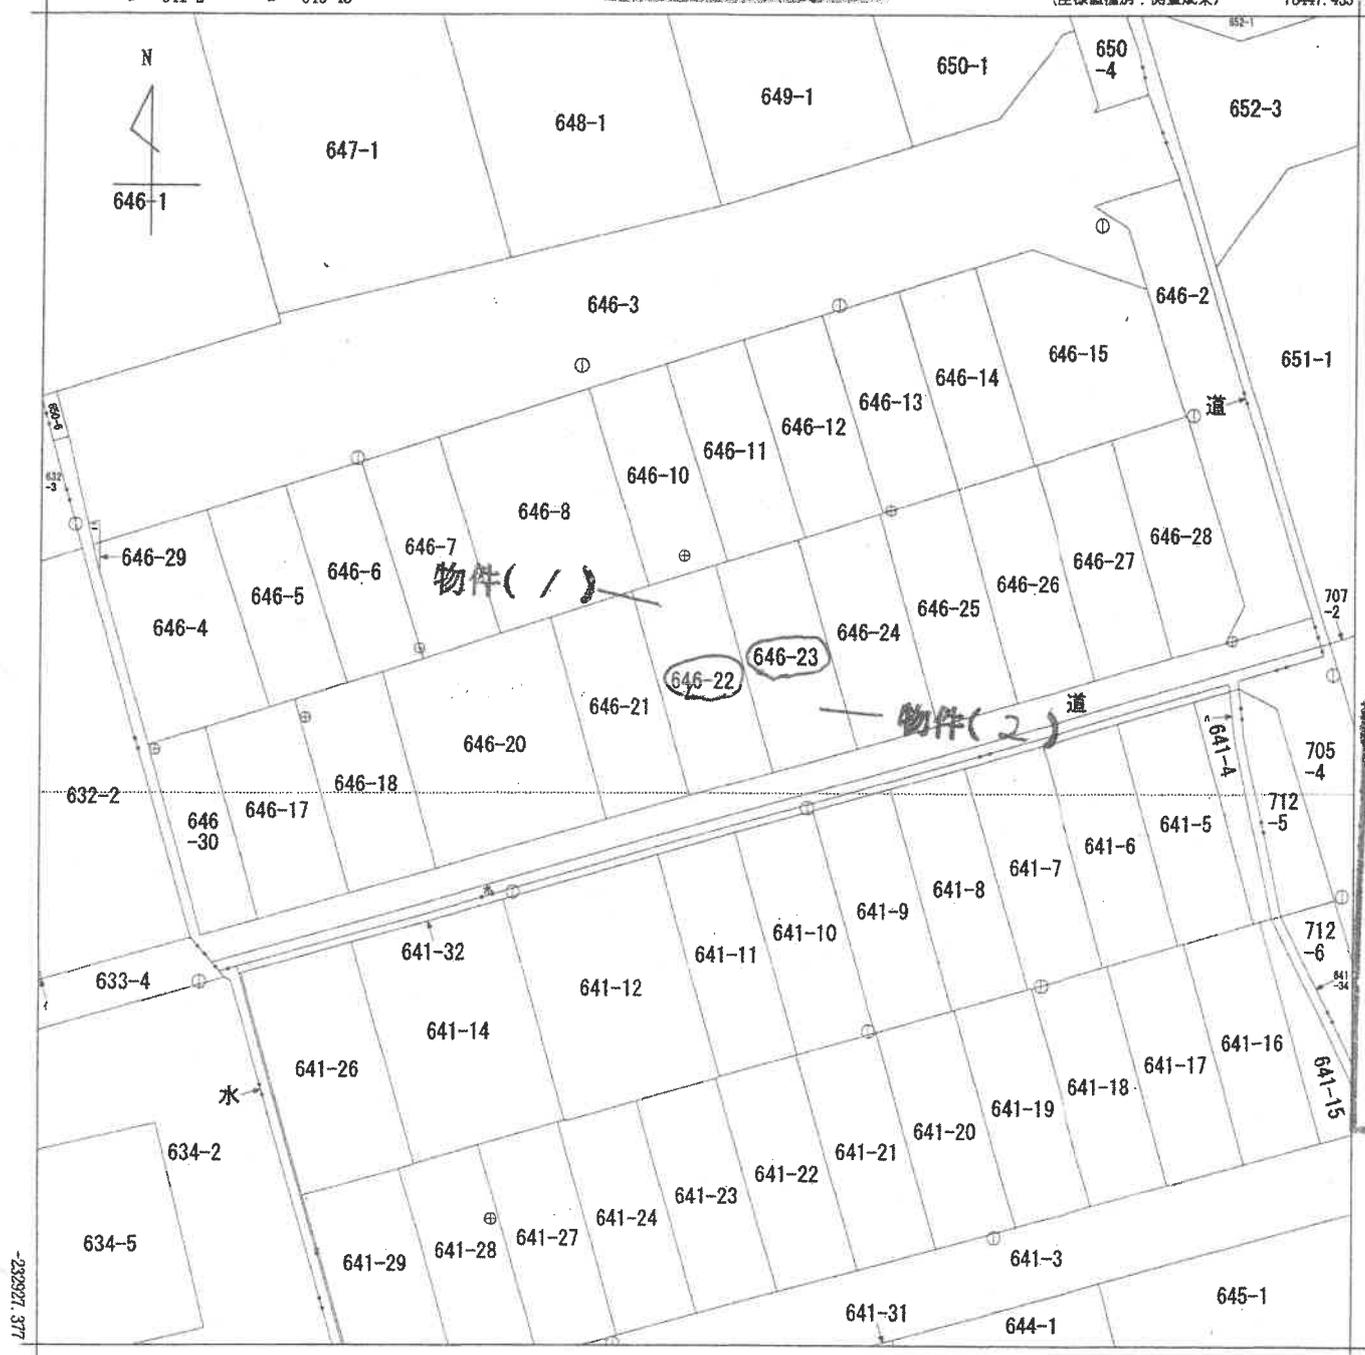
公 図

請求分	所在 御坊市湯川町財部字深田	地番	646番22						
出力縮尺	1/500	精度区分	甲三	座標系番号又は記号	VI	分類	地図(法第14条第1項)	種類	地籍図
作成年月日	平成19年3月			備付年月日(原図)	平成19年2月1日		補記事項

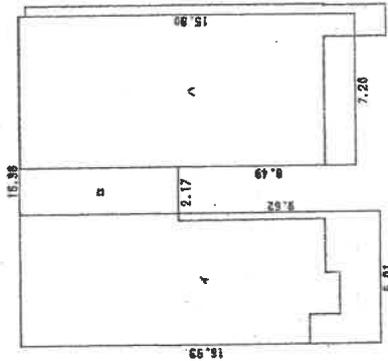
3階平面図

イ	16.93 x 6.01	=	101.7493
ロ	7.31 x 2.17	=	15.8627
ハ	15.80 x 7.20	=	113.7600
合計			231.3720
床面積			231.37㎡

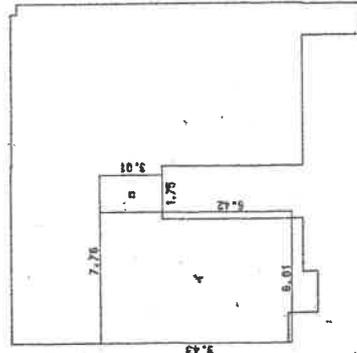
4階平面図

イ	9.43 x 6.01	=	56.6743
ロ	3.01 x 1.75	=	5.2675
合計			61.9418
床面積			61.94㎡

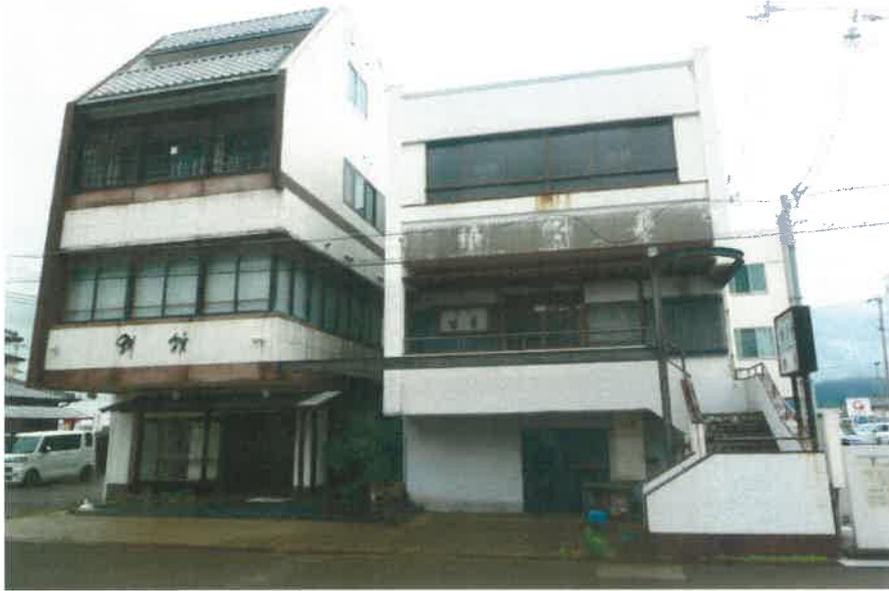
1

- (1) 本件土地の形状は6枚目の公図記載のとおりである。なお、本件土地は地籍調査済みである。
- (2) 接道状況は評価書記載のとおりである。
- (3) 本件土地は御坊市内の国道42号から少し東に入った所にある宅地で、物件1と物件2は一体となって物件3の建物の敷地となっている。物件1と物件2の境界は定かではない。物件1と物件2の形状は、それぞれ縦に長い長方形であり、いずれも南側が道路に面している。(写真1)
- (4) 東側と北側はブロック塀で仕切られている。東側隣地は病院の駐車場になっているが、ダクトや配管等がブロック塀から少しはみ出している可能性がある。(写真3)
- (5) 中庭部分に石灯籠が置かれていた。

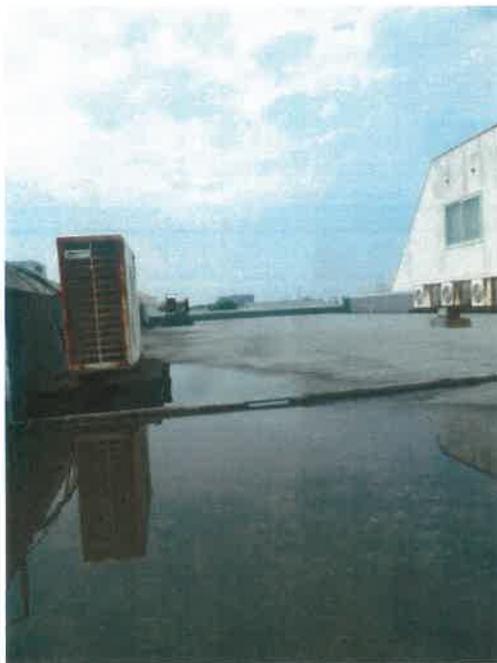
39
屋上

- (1) 本件建物の形状及び間取りは、概ね9～13枚目の図面記載のとおりである。本件建物は1つの建物ではあるが、東側の本館と西側の新館に分かれており、新館は平成6年に増築されている。本館が3階建て、新館が4階建てとなっている。新館の3階と4階は居宅となっており、その他は店舗である。1階と2階は相互に行き来できるようになっているが、3階と4階は行き来できない。ただし、新館の4階の階段途中のドアから3階の屋上に行き来できる通路がある。出入口は新館の1階と本館の1階と2階にある。(写真1)
- (2) 本館の北側に外階段が2つ設置されていて、地上から2階、3階から屋上に行けるようになっている。両階段の間には鉄製の梯子が設置されていた。(写真3)
- (3) 本館は昭和58年6月築、新館は平成6年6月築である。本館は築後約42年、新館は築後約31年が経過している。古い建物なのでかなり劣化はしている。シロアリの兆候はなかったが、雨漏りはかなりひどい箇所もある。専門家による検査が必要と思われる。主な不具合部分は下記のとおりである。
 - ① 本館の南西角の外壁にひび割れができていた。(写真2)
 - ② 本館3階の外階段は経年劣化により鉄板が脆くなっており、危ない状態である。
 - ③ 新館2階の大広間にネズミが住み着いている可能性がある。
 - ④ 本館3階北側の和室にかなりひどい雨漏り跡があった。(写真14)
 - ⑤ 本館3階大広間にも雨漏り跡が多数あり、壁のクロスなども剥がれていた。(写真16～18)
 - ⑥ 新館3階居宅部分の和室の畳が傷んでいた。(写真27、28)
 - ⑦ 新館4階居宅部分の洋室の窓がひび割れていた。(写真37)
 - ⑧ 屋上の一部に水が溜まっていた。(写真39)
 - ⑨ 店舗部分には厨房機器や備品、居宅部分には家具類が多数残置されている。
- (4) 居宅部分4階は15年前から、3階は10年前から空き家である。店舗を完全に閉めたのは令和6年3月末である。
