期 間 入 札 の 公 告

現況調査報告書

(物件4、5)

評 価 書

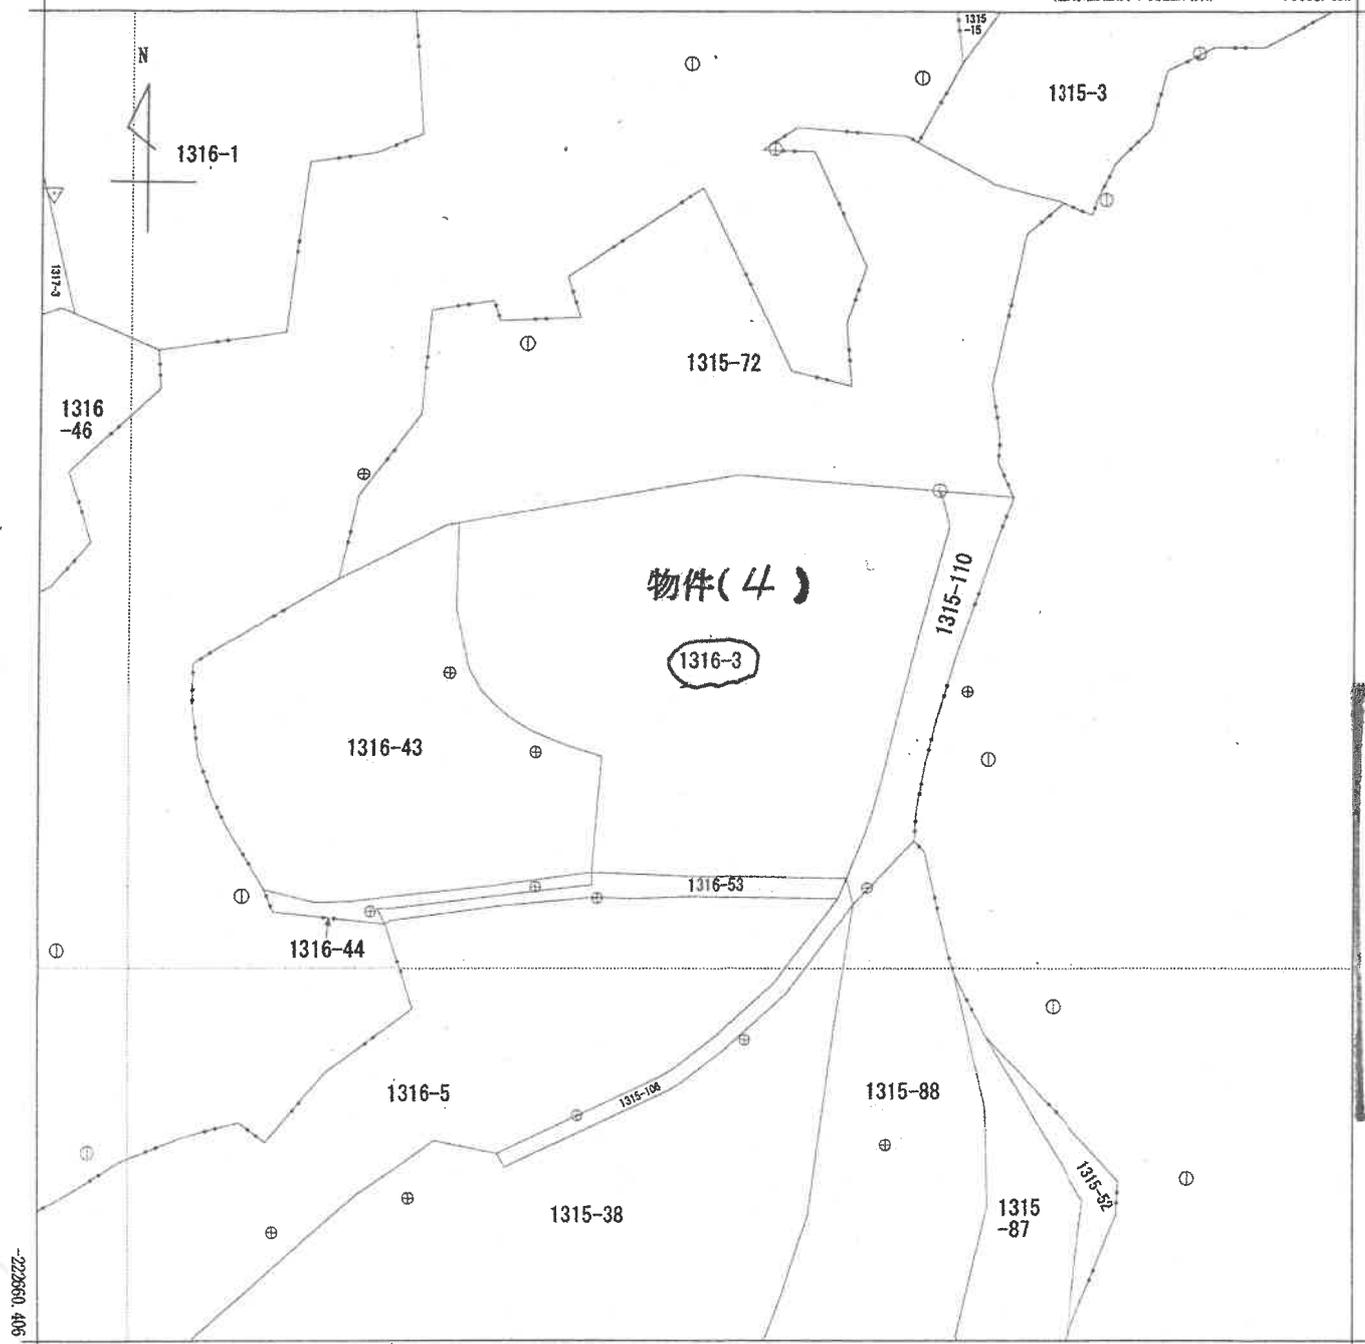
公 図

- (1) 本件土地の形状は、6枚目の公図記載のとおりである。なお、本件土地は地籍調査済みである。
- (2) 接道状況は評価書記載のとおりである。
- (3) 本件土地は山間地を走る国道沿いにある宅地で、北側が道路に面し、東側と南側にはコンクリート擁壁が作られていて平坦になっており、物件5の建物敷地になっている。ただ、南側の一部は同敷地よりもかなり低くなっており、西側の一部も石垣が作られて斜面になっている。南西側と西側については境界が判然としなかった。(写真1、2)
- (4) 土地建物位置関係図記載のとおり、居宅部分の南側は擁壁になっていて、鉄製の階段で下りられるようになっていいる。南側擁壁は同図面の点線部分である。(写真23、24)
- (5) 上記居宅部分の下側の擁壁の一部が部屋の様になっており、物置として使用されていた。擁壁の一部なので、建物ではなく工作物と認定した。(写真23～26)
- (6) 東側塀の一部にひび割れがあった。(写真3)
- (7) 本件土地の南東端に電柱が立てられていた。(写真22)

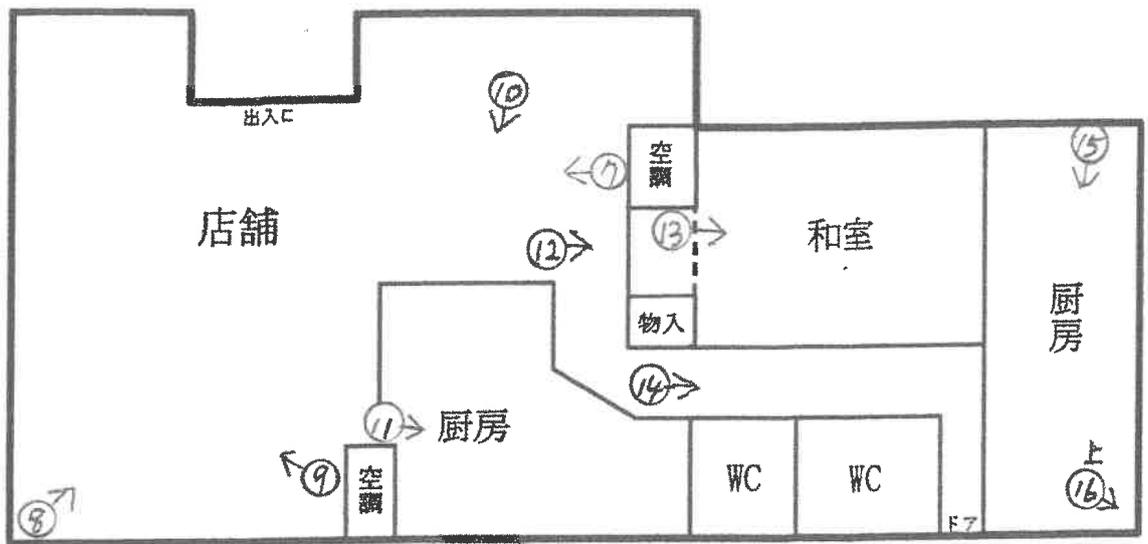
建物間取図

- (1) 本件建物の形状及び間取りは、概ね8～10枚目の図面記載のとおりである。法務局備え付けの建物図面では1つの建物になっているが、現在は店舗部分と居宅部分に分かれている。所有者の説明によると、本件建物の中央部分は平成13年の店舗オープン前に取り壊されたとのことである。
- (2) 本件建物は昭和55年4月築であり、築後約45年が経過している。平成13年に改装はされているようだが、古い建物なのでかなり劣化はしている。シロアリの兆候はなかったが、専門家による検査が必要と思われる。主な不具合部分は下記のとおりである。
 - ① 店舗の前面ガラスの一部が割れてしまい、トタン板で修復している。(写真6)
 - ② 店舗の南西側基礎の一部にひび割れの補修跡があった。(写真4)
 - ③ 店舗の南側の軒下に穴が開いていた。(写真5)
 - ④ 厨房の南東側天井に雨漏り跡があった。(写真16)
 - ⑤ 建物の内外に動産類が多数放置されていた。
- (3) 水道は道路の反対側にある地域(畑区)の貯水タンクを利用させてもらっており、利用料として毎年3万8000円を支払っていた。滞納は無く、昨年閉店してから水は止められている。
