期間入札の公告

現況調査報告書

2 所 在 和歌山県御坊市湯川町財部字西新田 1097番地8
家屋 番号 1097番8
種 類 居宅
構 造 木造スレート葺2階建
床 面 積 1階 58.21平方メートル
2階 46.57平方メートル
共有者 A 持分2分の1
共有者 B 持分2分の1

評 価 書

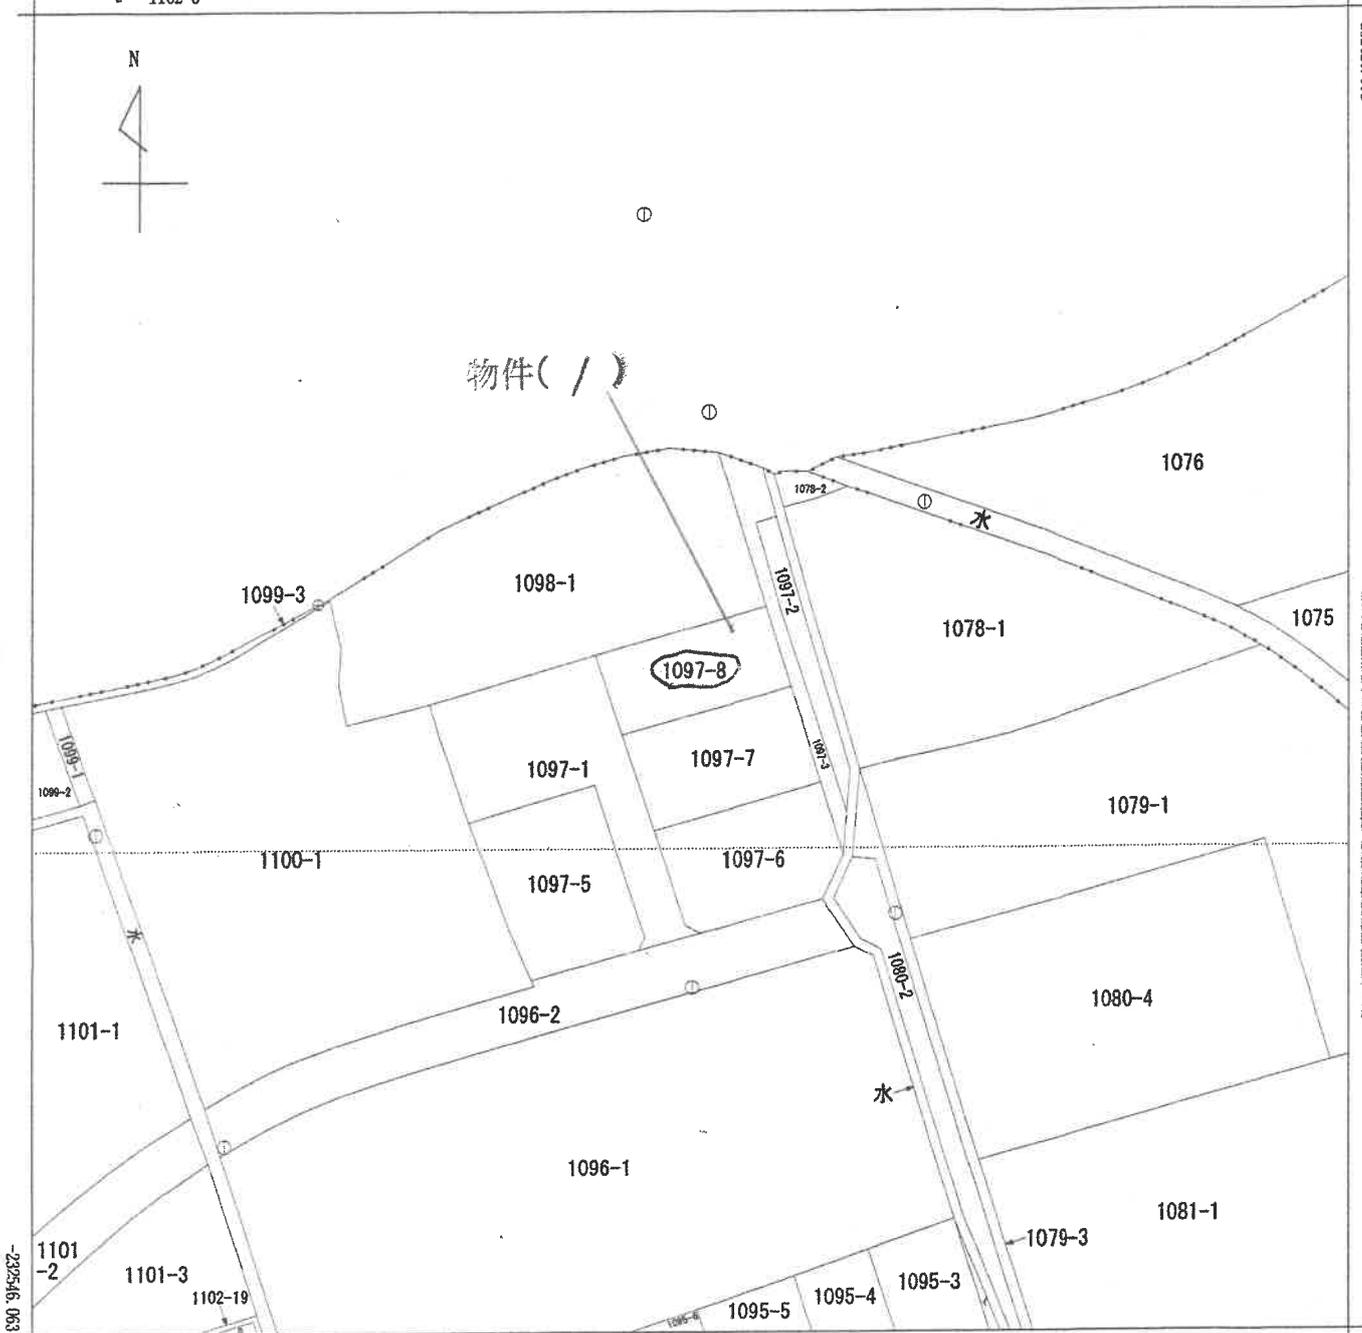
(6 枚目)

- (1) 本件土地の形状は、6枚目の公図記載のとおりである。
- (2) 接道状況は評価書記載のとおりである。
- (3) 本件土地は小規模分譲地の一画で、北東側が道路に面している。南側土地との間にはブロック塀があり、その中央部が境界と思われる。北側の土地とは段差があり、同土地の方がやや高くなっている。玄関前は空き地になっていて、普通自動車であれば2～3台ほど駐車できるスペースがある。(写真1)
- (4) 上記空地部分に浄化槽が埋められていた。(写真1)

特 記 事 項	<p>①本件土地の形状は、所轄法務局備付けの法第 14 条第 1 項地図と概ね一致した。</p> <p>②接面道路の有効幅員は約 3.2mであるが、北東側に水路（幅約 0.6m）があり、特定行政庁では当該水路も含めて 42 条 2 項道路と認定しており、建築基準法上の幅員は約 3.8mとなる。したがって、セットバックは当幅員の中心線より各々2mの後退となる。詳細については担当課への確認が必要である。</p> <p>③北側隣接土地とは段差があり、同土地の方がやや高くなっている。</p>
---------	--

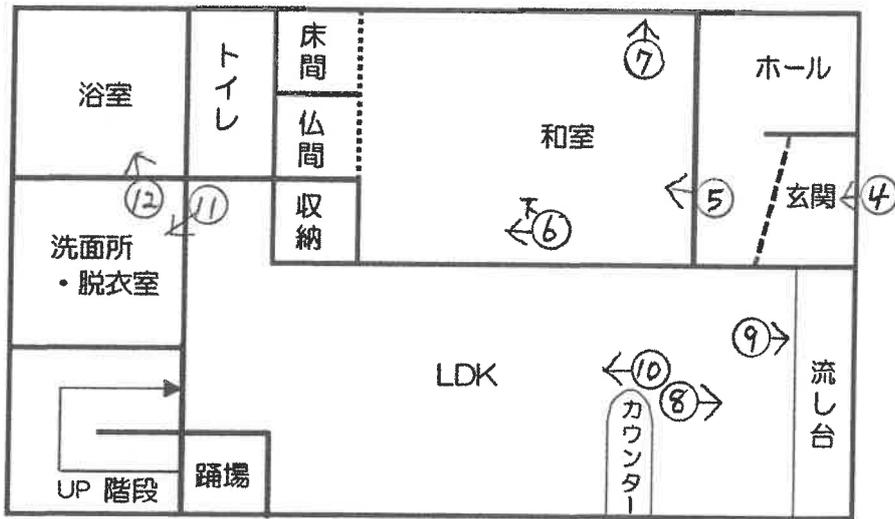
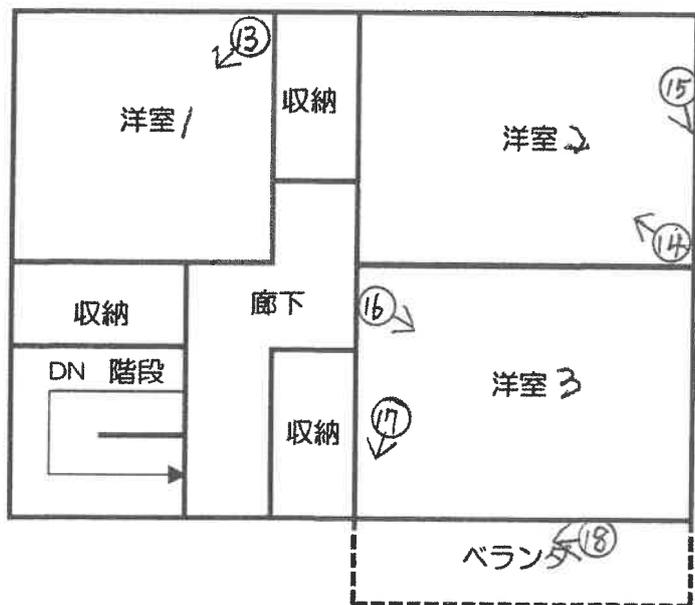
建物間取図

- (1) 本件建物の形状及び間取りは、概ね8～10枚目の図面記載のとおりである。
- (2) 本件建物は平成13年4月築であり、築後約25年が経過している。雨漏りやシロアリの兆候はなかったが、それなりに劣化は進んでおり、専門家による調査が必要と思われる。不具合部分は次のとおりである。
 - ① 2階ベランダの外壁にひび割れがあった。(写真2)
 - ② 玄関横のルーバー窓のガラスが一部割れていた。(写真3)
 - ③ 和室の畳が一部傷ついていた。(写真6)
 - ④ 同和室の窓ガラスが割れていた。(写真7)
 - ⑤ 同和室の畳にへこむ部分があった。
 - ⑥ 流し台の排水管に水漏れがあった。(写真9)
 - ⑦ 備え付けのガスコンロが壊れていた。
 - ⑧ 温水器が壊れ、お湯が出なくなっていた。
 - ⑨ 2階洋室2の東側窓枠が歪み、窓ガラスにすき間ができていた。(写真15)
 - ⑩ 2階洋室3のクローゼットの扉の表面が傷ついていた。(写真17)

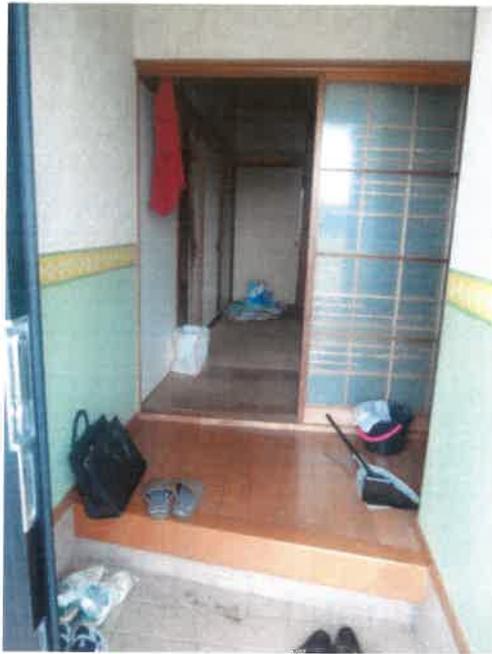
3

- ・玄関横のルーバー窓のガラスが一部割れていた。
- ・和室の畳が一部傷ついており、また凹む部分があった。
- ・同和室の窓ガラスが割れていた。
- ・流し台の排水管に水漏れがあり、備え付けのガスコンロが壊れていた。また温水器が壊れ、お湯が出なくなっていた。
- ・2階洋室の東側窓枠が歪み、窓ガラスに隙間ができており、また2階ベランダの外壁にひび割れがあった。 等
