## 期 間 入 札 の 公 告

和歌山地方裁判所新宮支部

# 現況調査報告書

評 価 書  
＜土地・建物用＞

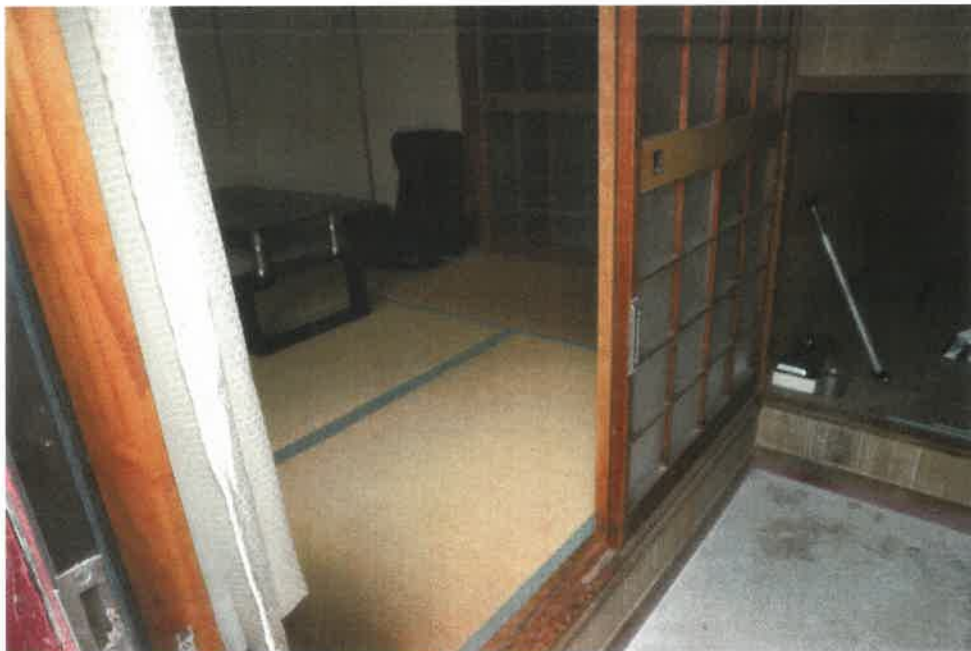
3

(2) 物件2建物は、全部事項証明書によると、昭和41年6月30日新築の建物で、築後59年ほどが経過している。雨もりによるとと思われる天井板や内壁等の腐食や（写真3、6）、床のたわみが散見されるなど、内外装や設備等で経年相当の劣化が見受けられた。

- (6) 物件9建物の形状及び間取りは、概ね21、24枚目の図面のとおりである（19枚目の建物図面は、主である建物と附属建物との位置関係も、現況とは一致していない。）。
- (7) 物件9建物は、全部事項証明書によると、主である建物が昭和51年8月13日新築、附属建物が同年9月30日新築で、どちらも築後49年ほどが経過している。一部に床のたわみが見受けられるなど、内外装や設備等で経年相当の劣化が見受けられた。
- (8) 物件9建物は、主である建物と附属建物が一部接続されており、内部で行き来できるようになっている。また、主である建物と附属建物の間に下屋（工作物）が設置されている。
- (9) 本件各建物に居住等する場合は、それぞれ点検・補修等が相当程度必要であると思料する。

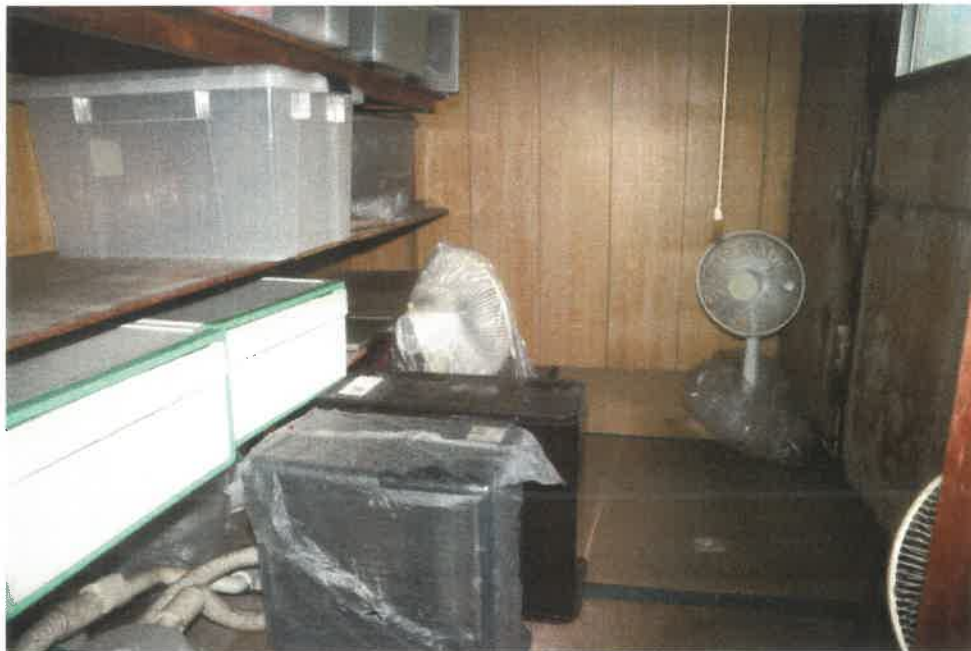
47

(4) 一体となった本件各土地は、北東側及び南東側で道路に接するほぼ平坦地で、本件各建物の敷地部分以外は、雑木や雑草等が生い茂った更地と未舗装の駐車スペースや通路等になっている（物件9主である建物の南東側は、雑木や雑草等が生い茂った状態となっているため、立ち入ることができなかったが（写真47、50）、見通せる範囲内に工作物等は確認できなかった。）。

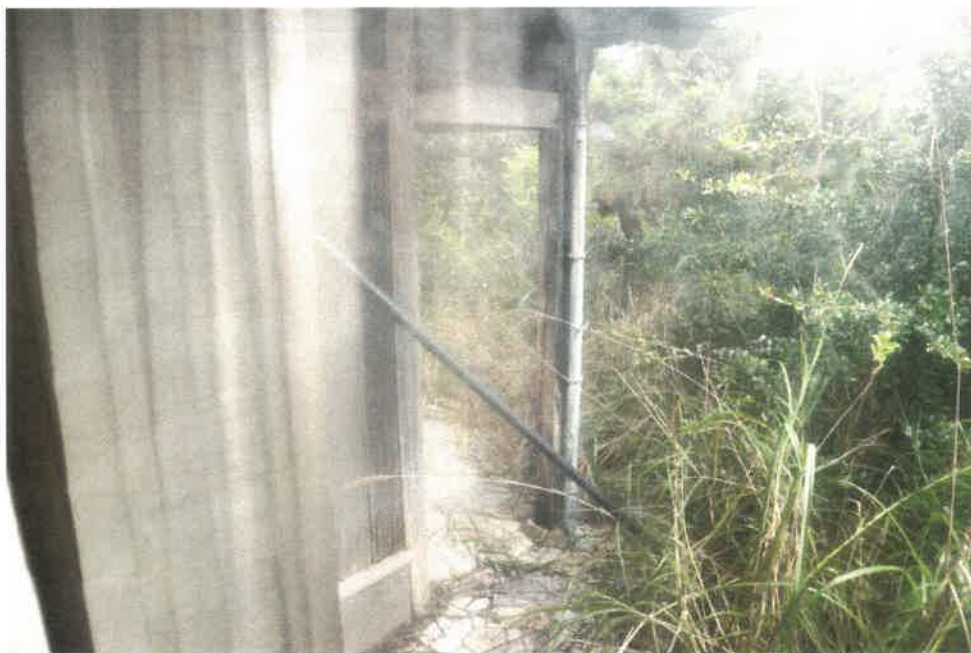
48

(5) 一体となった本件各土地の北西側に、目的外土地となる19番4土地が隣接している。同土地及び同土地上建物の所有者は、いずれも本件各物件所有者と同一人で、同土地上建物の1階車庫は、一体となった本件各土地の一部を通らないと出入りすることができない形状になっている（写真48）。また、同建物に設置された下屋の一部が、一体となった本件土地内にはみ出してきているように見受けられた。
