期間入札の公告

現況調査補充書

現況調査報告書

評 価 書
<土地・建物用>

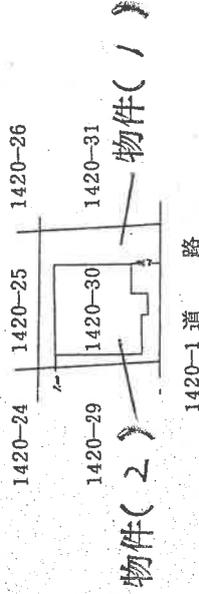
各階平面図

8.637 × 3.603	=	32.846511
9.242 × 2.000	=	18.484000
7.606 × 2.879	=	21.897674
計		73.226185
床面積		73.22 m ²

6.682 × 8.682	=	58.013124
計		58.013124
床面積		58.01 m ²

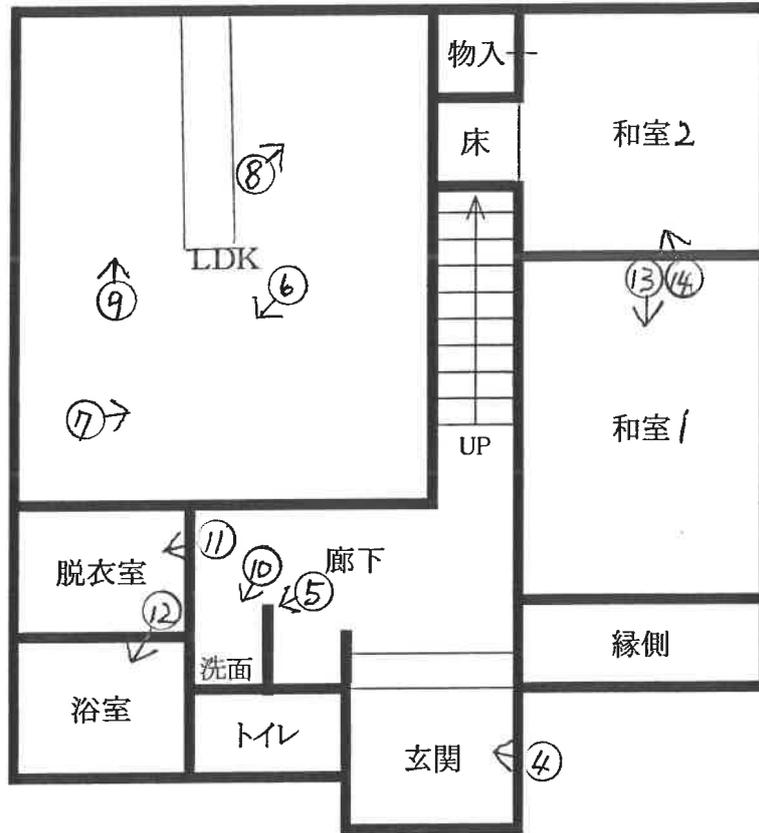
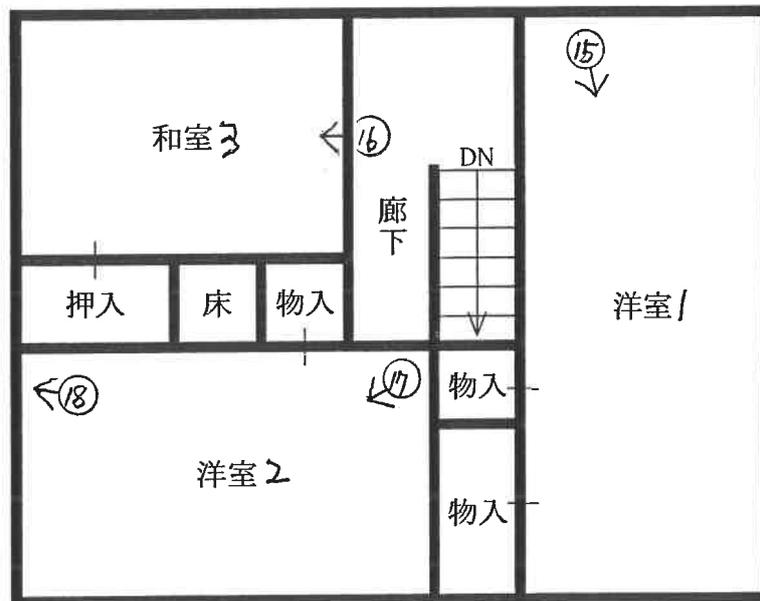
建物間取図

- (1) 本件建物の形状及び間取りは、概ね10～12枚目の図面記載のとおりである。
- (2) 本件建物は平成4年3月築であり、築後約33年が経過している。雨漏りやシロアリの兆候はない。主な不具合部分は次のとおりである。
 - ① 1階廊下の壁に補修した跡があった。(写真5)
 - ② 1階及び2階の床に一部傾きがあり、北側に向かって下がっていた。
 - ③ 2階洋室2の壁に補修跡があった。(写真18)
- (3) 本件建物はオール電化住宅である。建物北西側に使われていない温水器があった。
- (4) 屋根にソーラーパネルが取り付けられていた。
- (5) 3年前に外壁の塗りなおし、5年前にトイレの改装、10年前に玄関ドアの取り換えなどのリフォームを行っている。

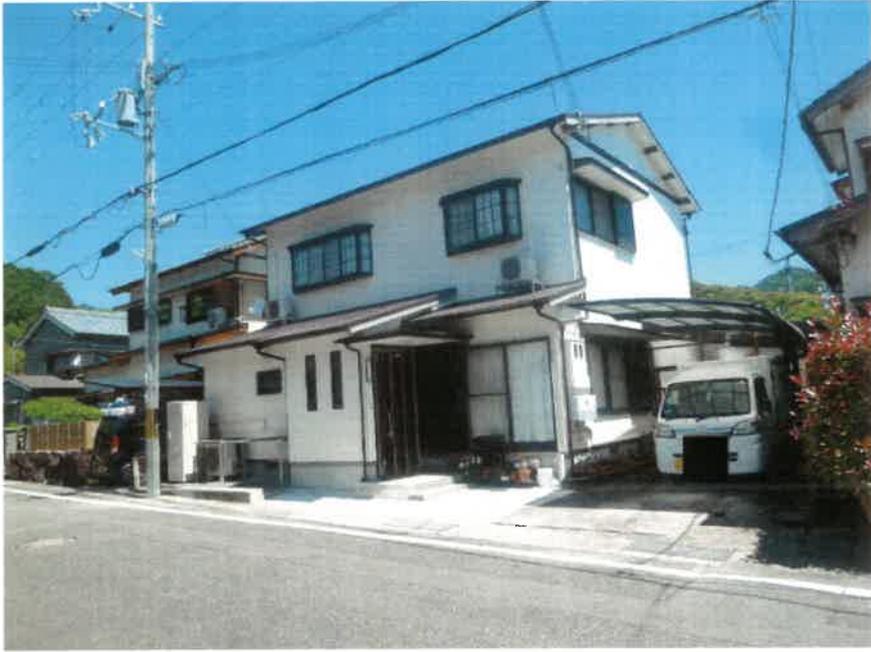
1

- (1) 本件土地の形状は、7～9枚目の地積測量図記載のとおりである。
- (2) 接道状況は評価書記載のとおりである。
- (3) 本件土地は小規模分譲地の一面で、南西側が道路に面している、ほぼ正方形の宅地である。
(写真1)
- (4) 本件土地の南端付近にカーポートが設置されていた。(写真1)
- (5) 物件2の建物と上記カーポートの裏側には大きな下屋が作られていて、内部に簡易物置や大型のポリタンクなどが置かれていた。(写真2、3)
- (6) カーポート内には軽自動車が1台置かれていた。(写真1)

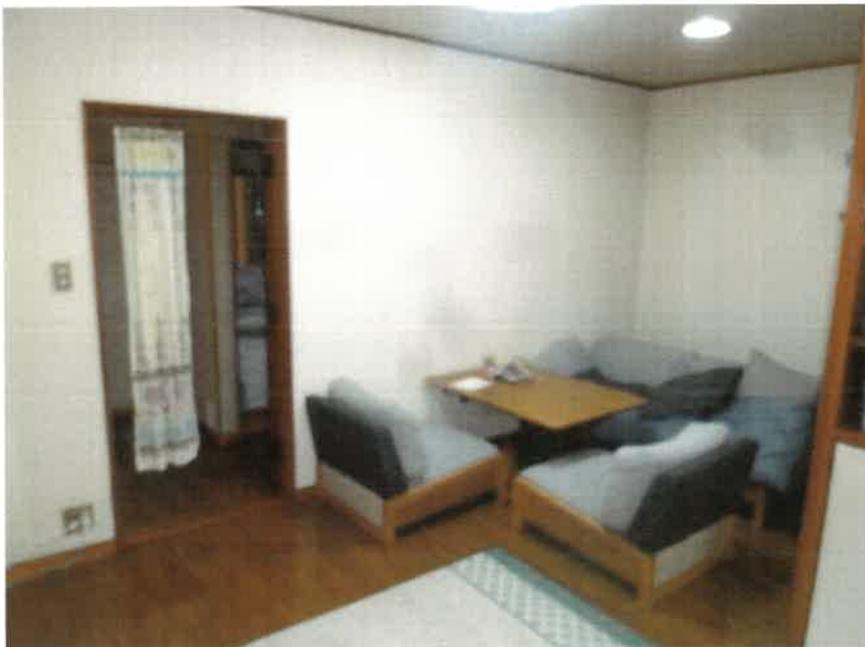
5

- (1) 本件建物の形状及び間取りは、概ね10～12枚目の図面記載のとおりである。
- (2) 本件建物は平成4年3月築であり、築後約33年が経過している。雨漏りやシロアリの兆候はない。主な不具合部分は次のとおりである。
 - ① 1階廊下の壁に補修した跡があった。(写真5)
 - ② 1階及び2階の床に一部傾きがあり、北側に向かって下がっていた。
 - ③ 2階洋室2の壁に補修跡があった。(写真18)
- (3) 本件建物はオール電化住宅である。建物北西側に使われていない温水器があった。
- (4) 屋根にソーラーパネルが取り付けられていた。
- (5) 3年前に外壁の塗りなおし、5年前にトイレの改装、10年前に玄関ドアの取り換えなどのリフォームを行っている。
