## 期 間 入 札 の 公 告

和歌山地方裁判所新宮支部

## 現況調査報告書

# 評 価 書

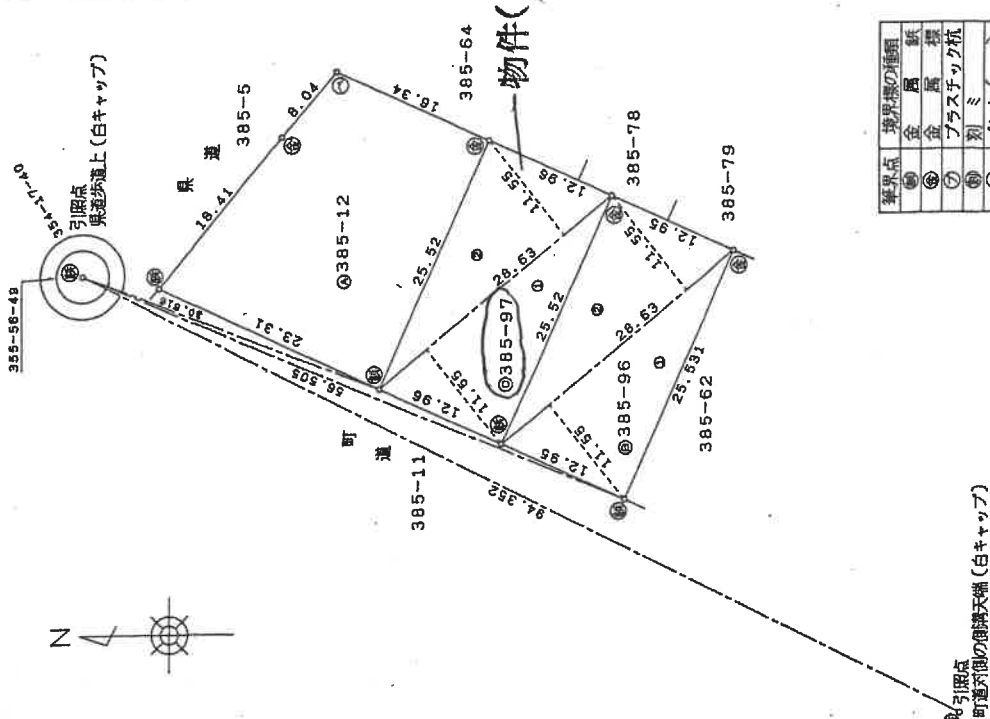
地 積 測 量 図

- (1) 本件土地の形状は、7枚目の地積測量図記載のとおりである。
- (2) 接道状況は評価書記載のとおりである。
- (3) 本件土地は小規模分譲地にある東西に長い長方形の宅地である。東側は網フェンス、北側と南側はコンクリートブロック塀と網フェンスで仕切られていた。(写真1、4)
- (4) 南東端部分に壊れかけた簡易物置が置かれていた。(写真2)
- (5) 本件建物の西側に大きな犬小屋が置かれていた。(写真4)
- (6) 道路に面した部分は駐車場になっており、普通自動車なら3台分ぐらい置けるスペースがあった。タイヤがパンクした軽自動車が1台放置されていた。(写真1、4)
- (7) 南西側敷地内に花壇が作られていた。また、建物南側の植木が、一部南側隣地にはみ出していた。

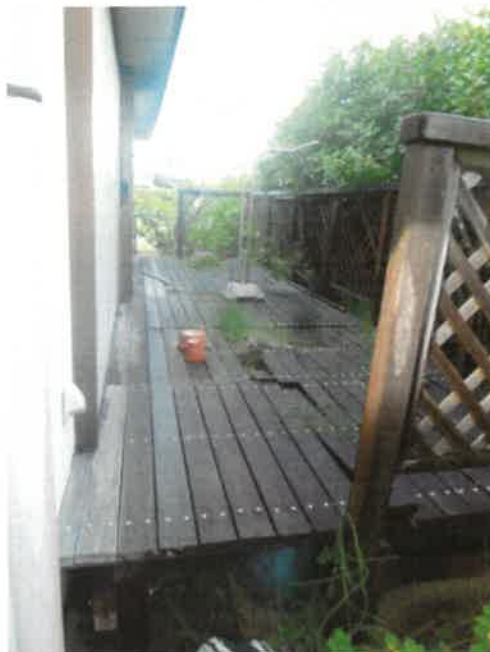
3

- (1) 本件建物の形状及び間取りは、概ね8～10枚目の図面記載のとおりである。
- (2) 本件建物は平成12年10月築であり、築後約25年が経過している。シロアリの兆候はなかった。主な不具合部分は次のとおりである。
  - ① 北側の外壁が汚れていた。
  - ② 東側ウッドデッキの床板が一部割れていた。(写真3)
  - ③ 物置場の天窓の枠に一部雨漏り跡があった。(写真6)
  - ④ 1階和室の畳が一部日焼けしていた。(写真9)
  - ⑤ 同和室の埋め込み式エアコンが故障している。
  - ⑥ 1階リビングの引戸ガラスが一部割れていた。(写真11)
  - ⑦ 1階トイレの配管部分から水漏れする。(止栓済み)
  - ⑧ 2階和室2の照明器具が天井から外れていた。(写真22)
- (3) 本件建物の西北部分に約11㎡の物置場が増築されている。未登記である。建物内に灯油ボイラーが置かれていた。(写真1、4～6)
- (4) 1階和室の北西側の壁に神棚が作られていたが、何も祀られていなかった。なお、同和室には仏壇も置かれていたが、位牌も遺影も無く空の状態だった。

| 区 分 | 主である建物 |
|---|---|
| 特 記 事 項 | ①1階増築部分の天窓付近に雨漏り跡が見受けられた。<br>②関係人によると、白蟻被害はないとのことであり、目視可能な範囲でもそれらの被害は見当たらなかった。<br>③1階トイレの配管部分で水漏れがあると、関係人より聴取した。<br>④1階リビングで、引き戸のガラス部分が割れていた。<br>⑤1階和室に神棚が存在した。<br>⑥2階和室の照明器具が天井から外れていた。<br>⑦建物の裏手に設置されたウッドデッキの一部が割れている。 |
