## 期 間 入 札 の 公 告

1 所 在 和歌山県新宮市蜂伏

# 現況調査報告書

評 価 書

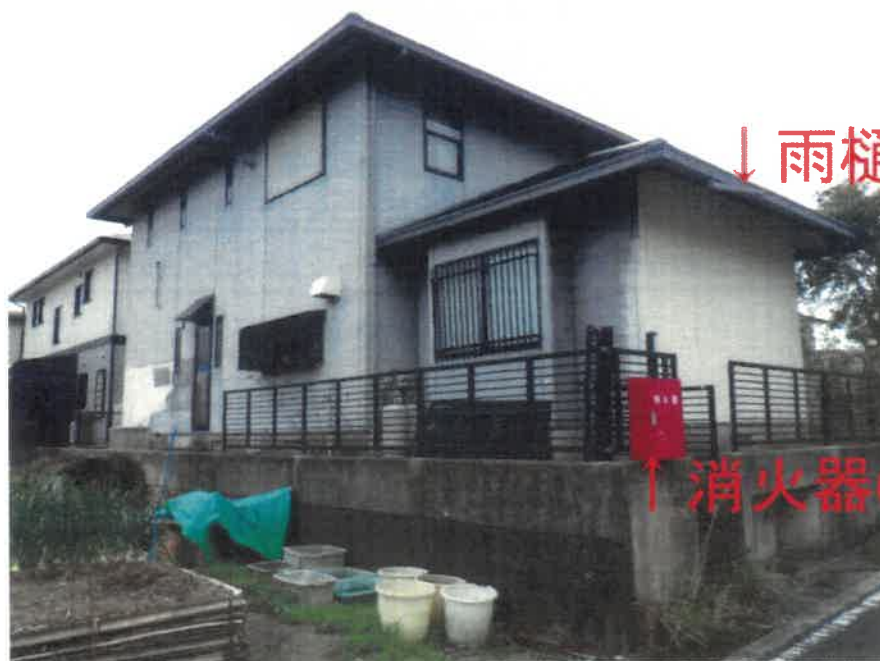
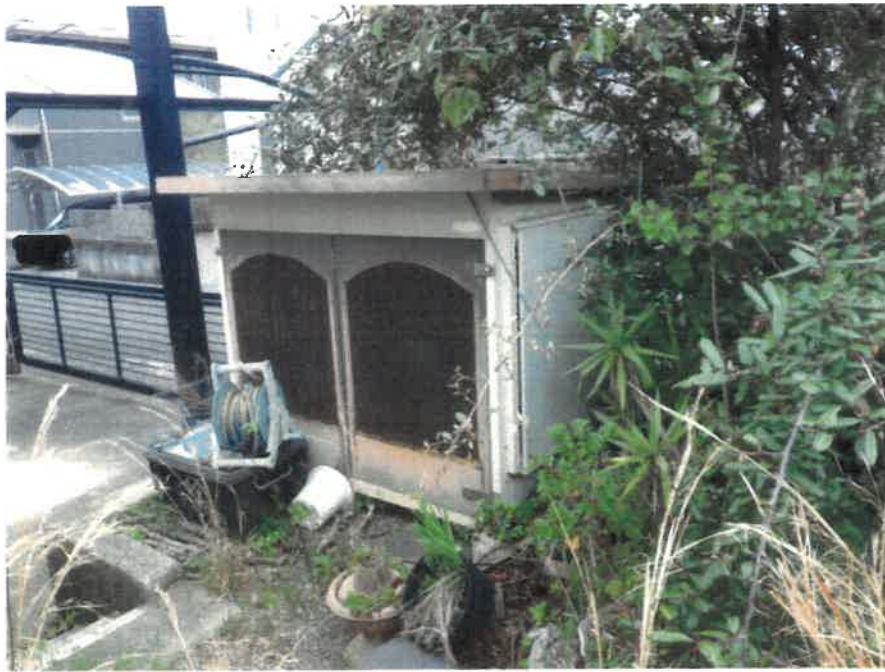
3

- (1) 本件土地は住宅街の中に存在し、本件建物の敷地として使用されている。その形状は、6枚目の公図(14条1項地図)及び8枚目の地積測量図のとおりである。
- (2) 接道状況は評価書記載のとおりである。
- (3) 本件土地の南西隅切り部分に門扉や門柱が存在し、出入口として使用されていた(写真1)。
- (4) 本件土地の南辺で接する道路は西から東にかけて傾斜していた。本件土地の南東部分の駐車スペースが本件建物の建っている部分から一段低くなっており、この駐車スペースの出入口部分は前面道路と等高であった(写真2)。
- (5) 本件土地の北西辺で接する道路は南西から北東にかけて傾斜しており、本件土地が高くなっていた(写真1、3)。
- (6) 本件土地と北東側の隣地(31番の土地)との間には高低差があり、本件土地が高くなっていた(写真3)。
- (7) 本件土地の南東部分の駐車スペースにカーポートが存在した。このカーポートの屋根部分が一部破損していた(写真2)。
- (8) 本件土地上には複数の簡易物置や犬小屋、その他複数の動産類が置かれていた(写真2～6)。
- (9) 本件土地の北西角部分に自治会名のシールが貼られた消火器のボックスが設置されていた(写真3)。
- (10) 本件土地内には雑草が繁茂しており、植樹も手入れが行き届いている様子がうかがわれなかった。

↓ 雨樋破損

↑ 消火器のボックス

| 区 分 | 主である建物 |
|---|---|
| 特 記 事 項 | <p>①白蟻による被害については、目視可能な範囲で調査を行った結果、被害は見あたらなかったものの、被履部での被害の可能性については完全に否定できないものと思料する。また、アスベストの使用についても、目視可能な範囲では確認できなかった。</p> <p>②本件物件2建物内には多数の動産類が存在していたため、一部立入りが困難な部屋等もあり、近景からの目視や所有者からの聞き取りをもとに調査せざるを得なかった。</p> <p>③本件物件2建外壁に一部塗り直された部分が、雨樋の破損が、リビングの天井に雨漏り跡が、廊下の壁紙に動物のものと思われる汚れが、風呂場の扉に破損が、和室には仏壇が、何れも認められた。</p> |

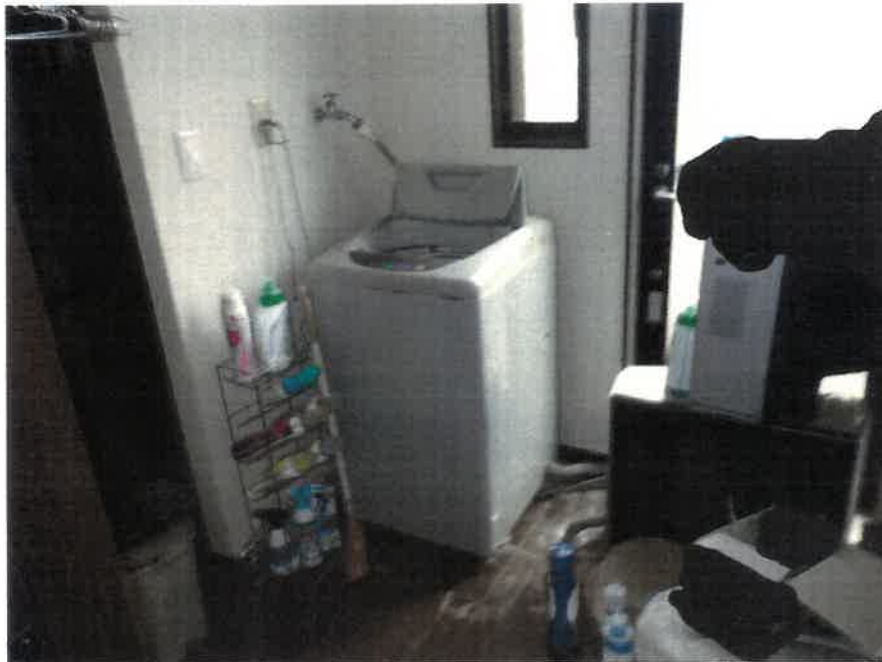
13

- (1) 本件建物の形状及び間取りは、概ね9～11枚目の図面記載のとおりであると思われる。ただし、建物内には多数の動産類が存在しており、立ち入りが困難であった部屋などもあるため、室外からの目視状況やAからの聞き取りをもとに間取図を作成していることから、現状と異なる可能性がある。
- (2) 全部事項証明書によれば、本件建物は平成9年6月築であり、築後約29年が経過している。壁の塗り替えなどを試みている様子がうかがわれるが、雨漏り跡や破損箇所が見受けられ、メンテナンスは不十分であるように思われる。室内には多数の動産が存在しており、床や壁面の状態を確認できた範囲は限られていた。確認できた範囲ではシロアリの兆候はなかった。そのほかに目視の範囲で確認できた不具合部分は以下の通りである。
  - ① 外壁に塗りなおされた箇所が数か所あった(写真1～3)。
  - ② 雨樋が破損していた(写真3)。
  - ③ リビングの天井に雨漏り跡があった(写真9)。
  - ④ 廊下の壁紙に動物のものと思われる汚れがあった(写真13)。
  - ⑤ 風呂場の扉が外れかけていた。
- (3) 建物内には工具類をはじめ多数の動産類が存在した。
- (4) 和室2に仏壇が置かれていた。
