## 期 間 入 札 の 公 告

構 造 木造瓦葺 2 階建

## 現況調査報告書

## 評 価 書

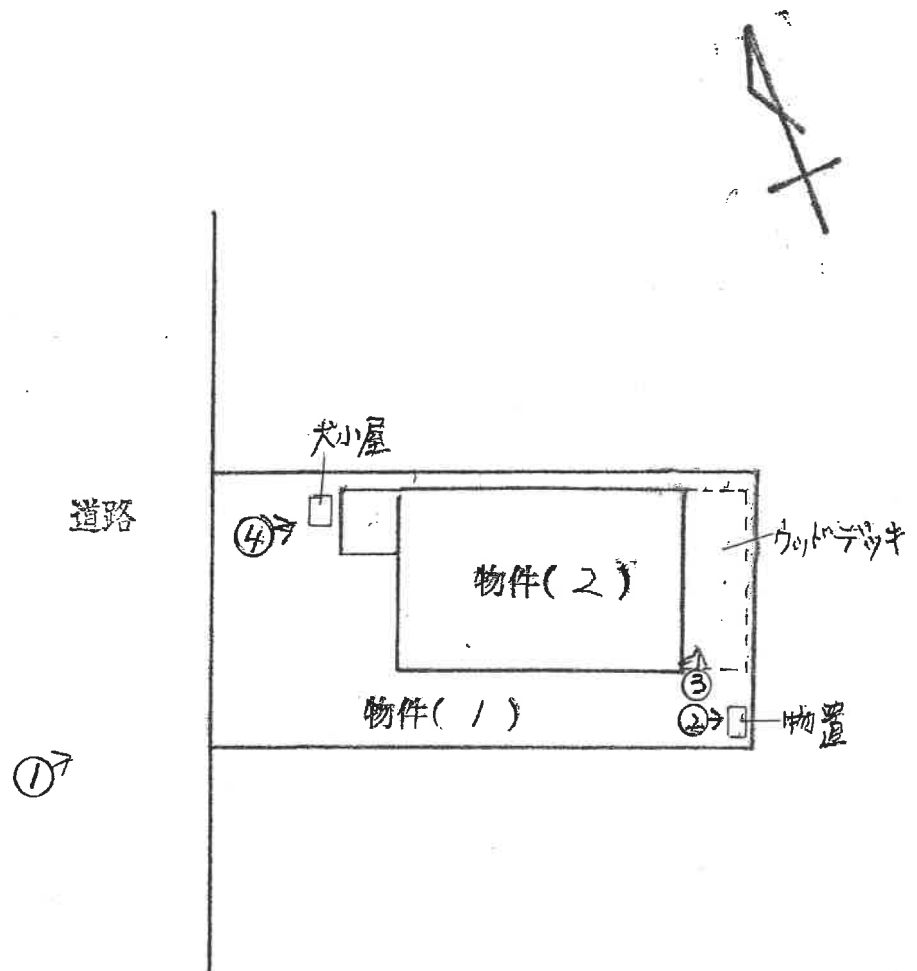
# 土地建物位置関係図

| 土地建物の位置関係 | □建物図面(各階平面図)のとおり    ■土地建物位置関係図のとおり |

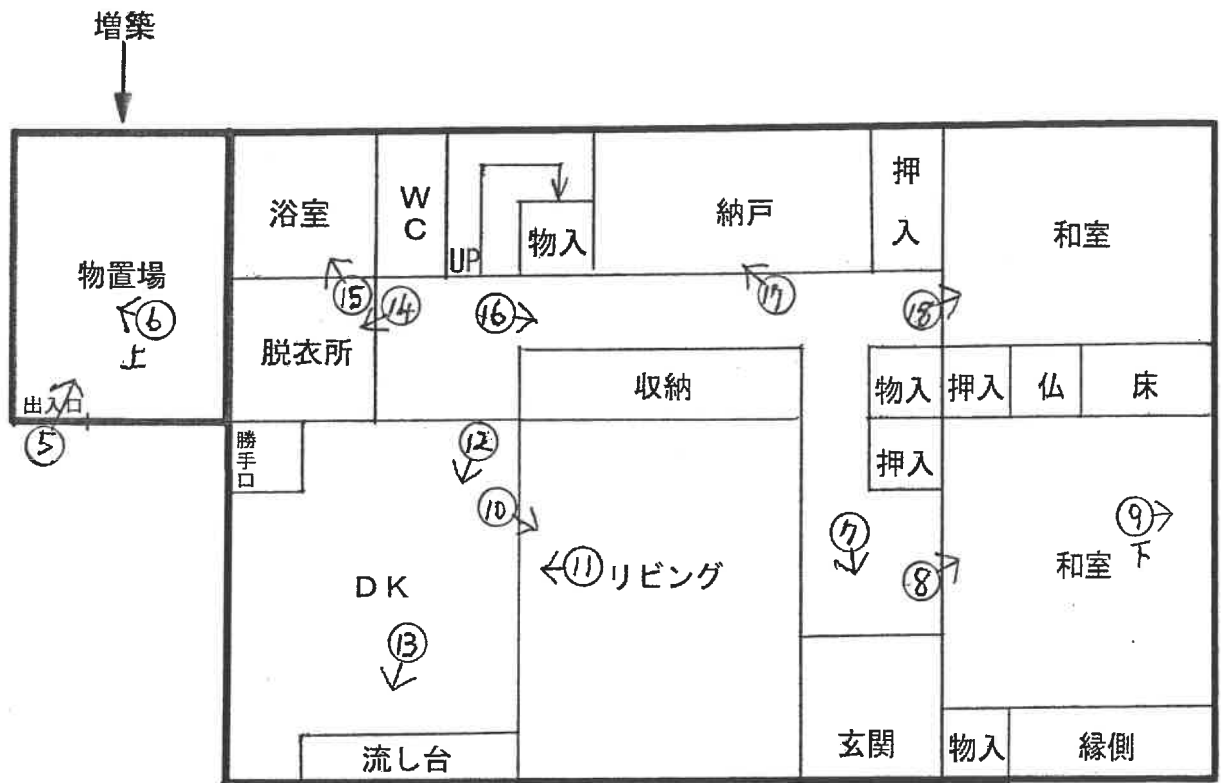
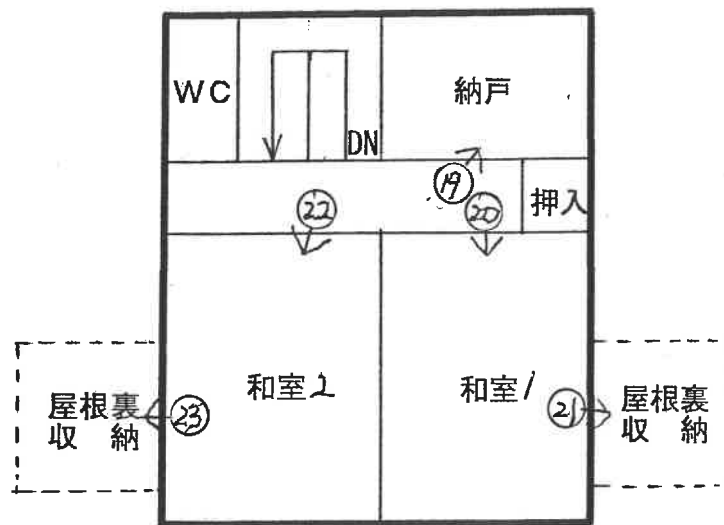
# 建物間取図

- (1) 本件建物の形状及び間取りは、概ね8～10枚目の図面記載のとおりである。
- (2) 本件建物は平成12年10月築であり、築後約25年が経過している。シロアリの兆候はなかった。主な不具合部分は次のとおりである。
  - ① 北側の外壁が汚れていた。
  - ② 東側ウッドデッキの床板が一部割れていた。(写真3)
  - ③ 物置場の天窓の枠に一部雨漏り跡があった。(写真6)
  - ④ 1階和室の畳が一部日焼けしていた。(写真9)
  - ⑤ 同和室の埋め込み式エアコンが故障している。
  - ⑥ 1階リビングの引戸ガラスが一部割れていた。(写真11)
  - ⑦ 1階トイレの配管部分から水漏れする。(止栓済み)
  - ⑧ 2階和室2の照明器具が天井から外れていた。(写真22)
- (3) 本件建物の西北部分に約11㎡の物置場が増築されている。未登記である。建物内に灯油ボイラーが置かれていた。(写真1、4～6)
- (4) 1階和室の北西側の壁に神棚が作られていたが、何も祀られていなかった。なお、同和室には仏壇も置かれていたが、位牌も遺影も無く空の状態だった。

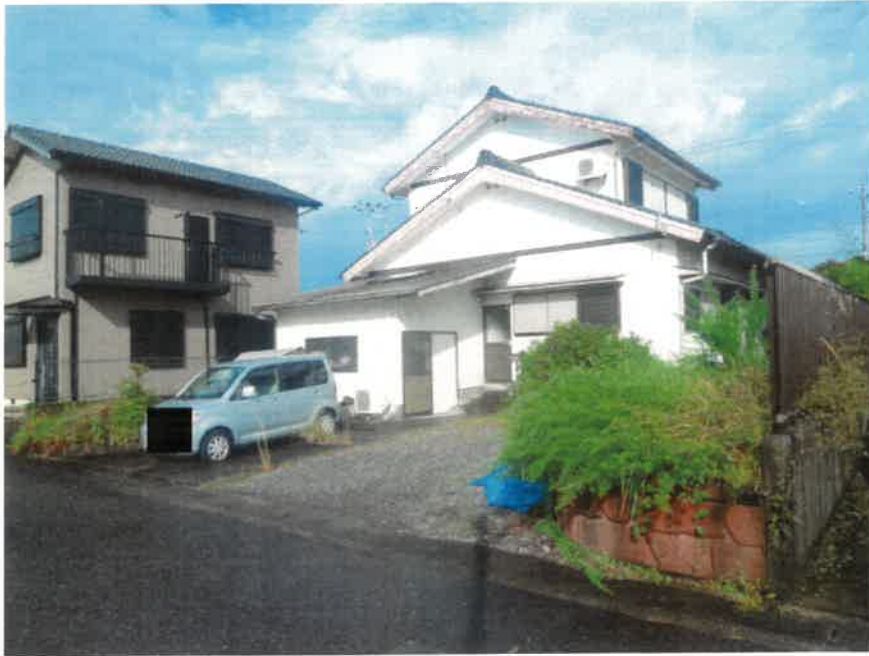
1

- (1) 本件土地の形状は、7枚目の地積測量図記載のとおりである。
- (2) 接道状況は評価書記載のとおりである。
- (3) 本件土地は小規模分譲地にある東西に長い長方形の宅地である。東側は網フェンス、北側と南側はコンクリートブロック塀と網フェンスで仕切られていた。(写真1、4)
- (4) 南東端部分に壊れかけた簡易物置が置かれていた。(写真2)
- (5) 本件建物の西側に大きな犬小屋が置かれていた。(写真4)
- (6) 道路に面した部分は駐車場になっており、普通自動車なら3台分ぐらい置けるスペースがあった。タイヤがパンクした軽自動車が1台放置されていた。(写真1、4)
- (7) 南西側敷地内に花壇が作られていた。また、建物南側の植木が、一部南側隣地にはみ出ししていた。
