## 期 間 入 札 の 公 告

1 所 在 名古屋市瑞穂区田光町三丁目  
地 番 12番2  
地 目 宅地  
地 積 79.10平方メートル

# 現 況 調 査 報 告 書

## 評 価 書

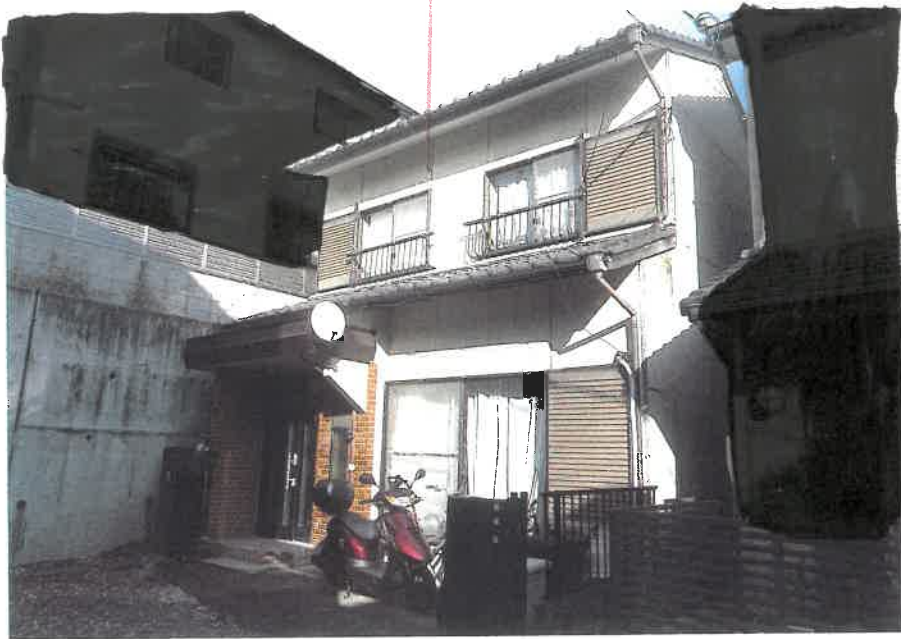
①

屋外の状況

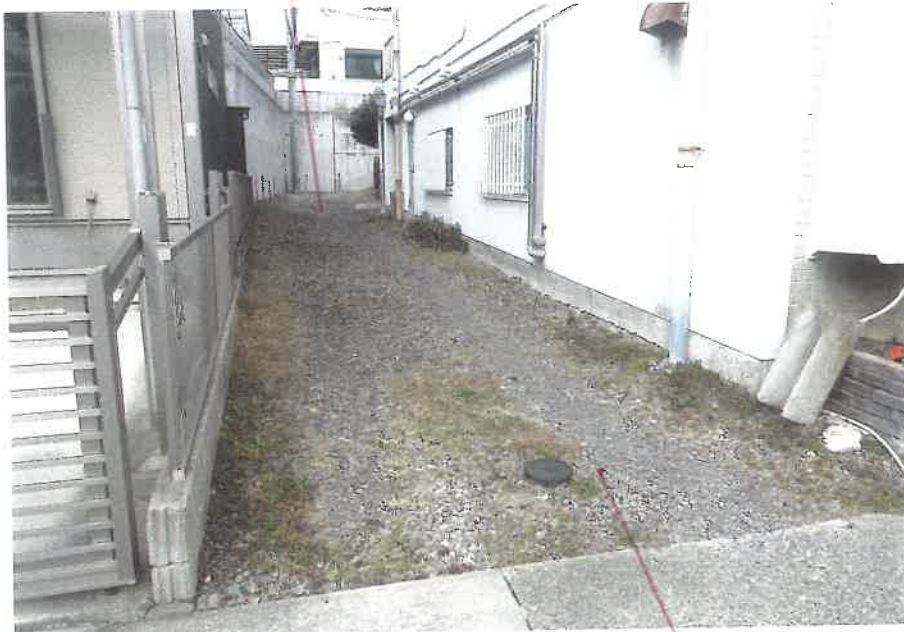
②

- 3 物件2土地及び物件3土地は一体として通路として利用されており、未舗装で砂利が敷いてある状況である。  
通路として利用されている物件2土地北西側に、中部電力パワーグリッド株式会社が所有する電柱が存在している。
- 4 物件3土地と南側道路分の歩道とは、ほぼ等高に接しており、物件3土地通路の間口は約2.8mで、通路の幅も約2.8m程度と思料される。  
物件3土地の道路部分から物件2土地に接している部分までは、約15mの長さがあると思料され、物件3土地と物件2土地と接している部分から物件2土地北側の擁壁部分までは約14m程度の長さがあると思料され、上記2記載のとおり通路部分は約29m程度の長さであると思われる。

屋外の状況

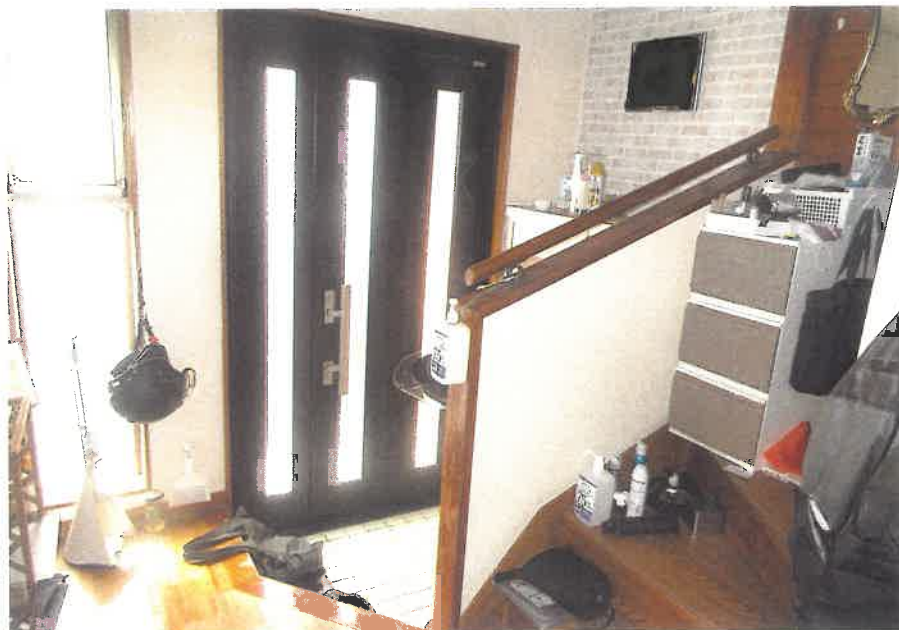
③

- 8 物件1土地と物件2土地の接している部分の物件1土地西側の間口は約6.8m程度であり、物件1土地はコンクリートが敷いてあることから、階段のような段差はないが、物件2土地より多少、高くなっている。
- 9 物件4建物は、関係人の陳述等記載のとおり、1階の和室以外の各部屋及び2階の洋室2及び洋室3の床が、相応にたわんでおり、一部は、かなり沈み込むような部分も見受けられた。  
また、玄関ドア及び1階居間西側の窓枠の建付けが相当劣化しており、玄関ドアの開閉及びサッシ窓の開閉が困難な状況である。  
サッシ窓の窓枠の歪みによる隙間をテープで補修しているのが見受けられた。

屋内の状況 (1階 玄関)

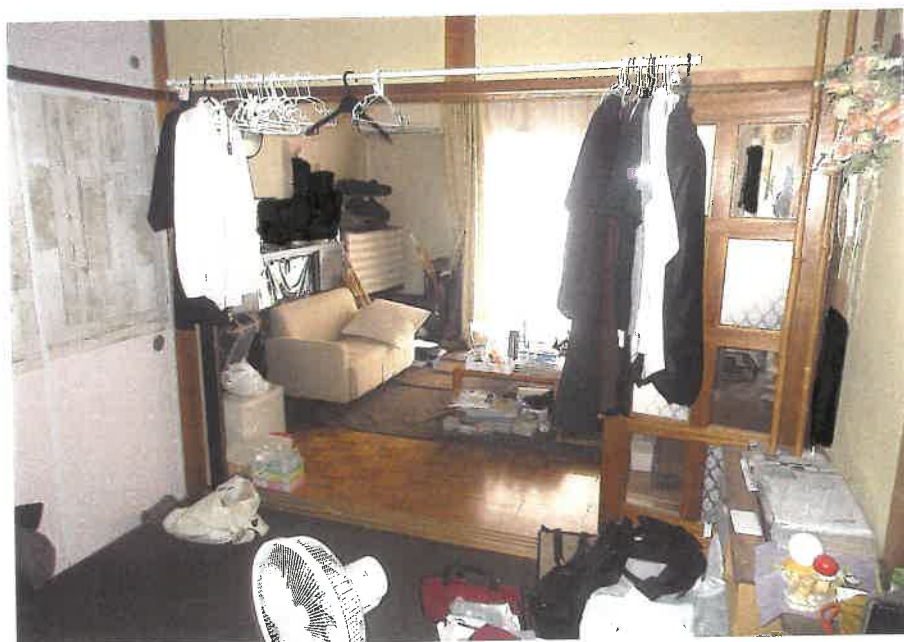
④

屋内の状況 (1階 和室から居間方向撮影)

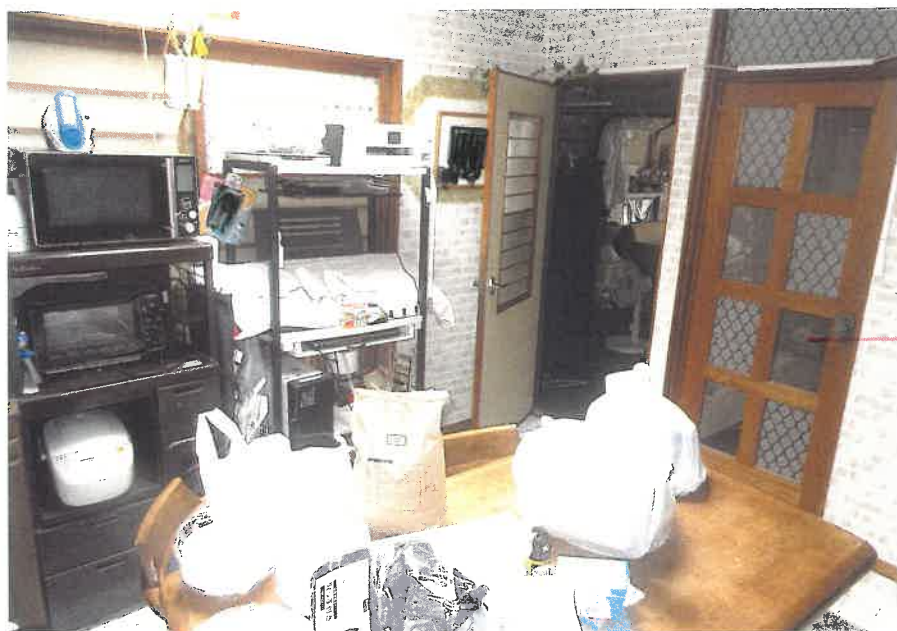
⑤

- 10 関係人の陳述等記載のとおり、廊下とダイニングキッチンとの間の扉は静止できない状況で、ドアを開けるとダイニングキッチン側に自然に閉じてしまう状況である。
- 11 上記9乃至10の状況から、物件4建物は傾斜した状況であると思われる。
- 12 物件4建物2階洋室2及び洋室3の東側にベランダが設置されており、洋室2及び洋室3とベランダの段差は約60cmの段差が存在している。  
なお、物件4建物2階東側のベランダの床は、長期間塗装がなされていない状況と思われ防水塗装がかなり剥がれた状態となっている。

ダイニングキッチン側に自然閉まってしまう扉

屋内の状況 (1階 ダイニングキッチン)

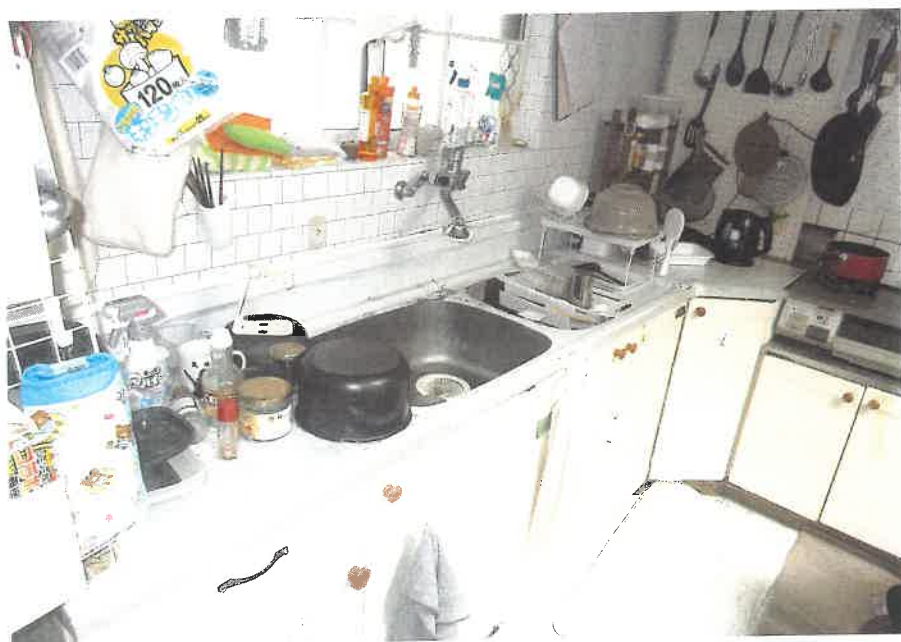
⑥

| 関係人の陳述等 | |
|---|---|
| ■ 債務者兼所有者 | <p>1 物件4建物には、私と子供で住んでいます。</p> <p>2 物件4建物は、1階の廊下、1階居間、1階洋室1、2階の洋室2及び洋室3の各部屋の床のたわみ及び軋みが相応にあります。<br/>ただ、1階和室の床は多少の軋み等がありますが、たわみはないと思います。</p> <p>3 1階のダイニングキッチンのトップライトから水が落ちてくることがあり、雨漏りかと思いましたが、穴が開いてる様子も見られないので、おそらく結露の影響で水滴が落ちてきていると思われます。</p> <p>4 1階の廊下とダイニングキッチンとの間のドアを開け放しておくと自然にドアが閉まってしまいますので、ダイニングキッチン及び廊下の床が傾いていると思います。</p> <p>5 1階の玄関ドアも歪んできており、鍵を閉めるのに扉を持ち上げたりしないと施錠及びバーロックをセットすることができなくなっています。</p> <p>6 1階居間の西側のサッシ窓は、建付けが悪くなり、隙間が空いている部分があるので、テープで補強しています。<br/>また、窓を持ち上げる等しなければ、施錠できません。</p> <p>7 約4年から5年位前になるかと思いますが、物件4建物北側隣地及び玄関の道を挟んで正面の擁壁工事の影響があるのかとも思いますが、老朽化とも思われ、建物の不具合の原因は分かりません。</p> <p>8 大雨が降ると、物件4建物北側隣地及び玄関の正面の擁壁の水抜き穴から、相応の水が流出しますが、擁壁が建っている敷地上には、側溝等の設備が設置されていないので、玄関前の通路上に雨水が流出することがあります。</p> <p>9 近隣の方との境界等のトラブルはありません。</p> <p>10 ペットは飼育していません。</p> <p>11 室内の各部屋で煙草は吸います。</p> <p>12 約20年ほど前に物件4建物を買受けてから、玄関ドアの交換と駐車場のアコーディオン門扉を造作しましたが、それ以外は増改築及びリフォーム工事はしていません。</p> <p>13 4年から5年ほど前になるかと思いますが、台風の影響でアンテナ</p> |

屋内の状況 (1階 ダイニングキッチン (キッチン))

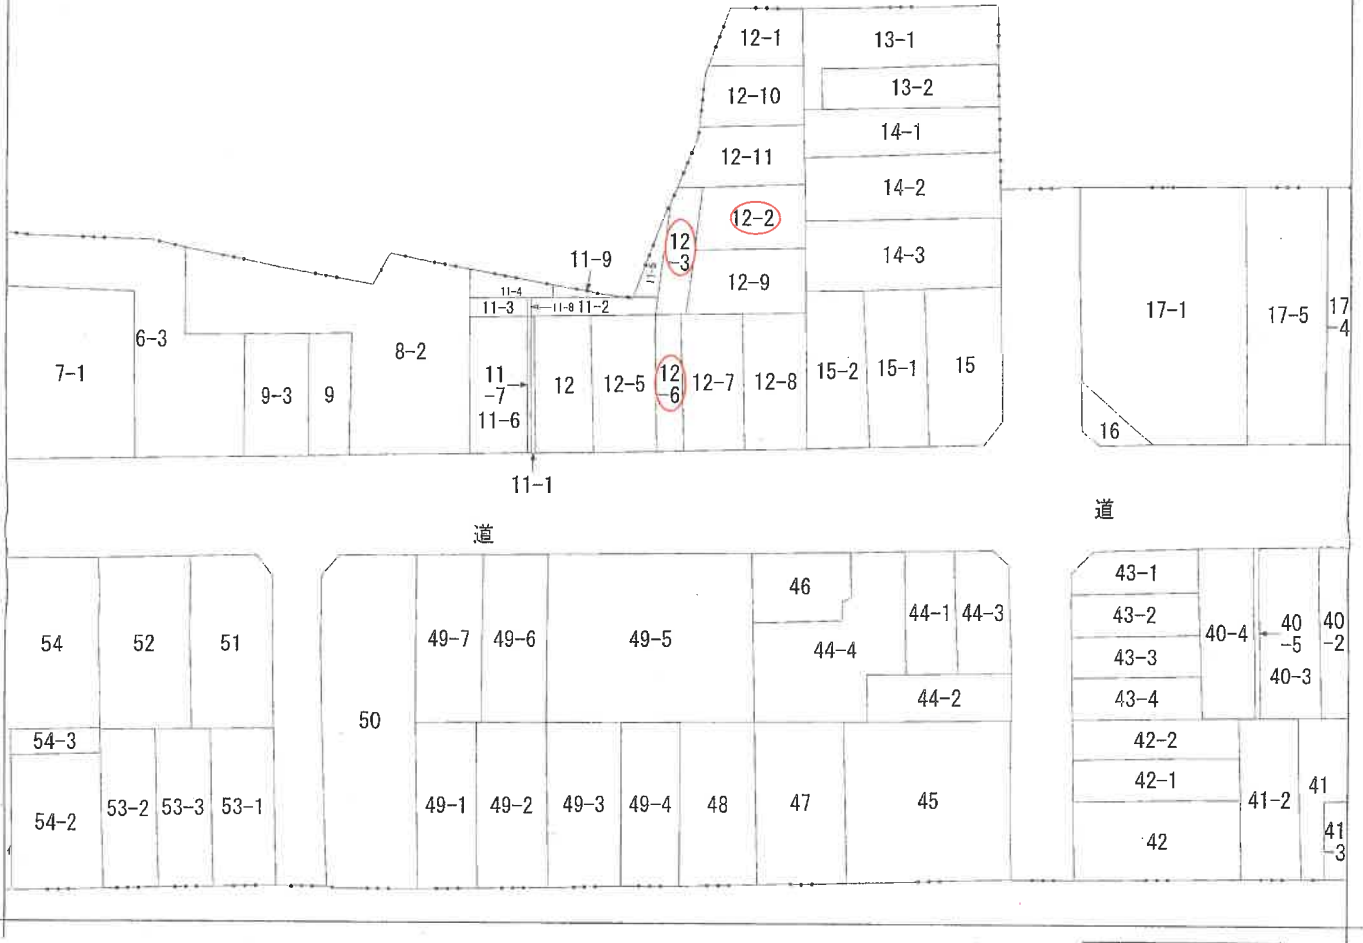
公図写

(注) 地図に準ずる図面は、土地の区画を明確にした不動産登記法所定の地図が備え付けられるまでの間、これに代わるものとして備え付けられている図面で、土地の位置及び形状の概略を記載した図面です。
