## 期 間 入 札 の 公 告

# 現 況 調 査 報 告 書

## 評 価 書

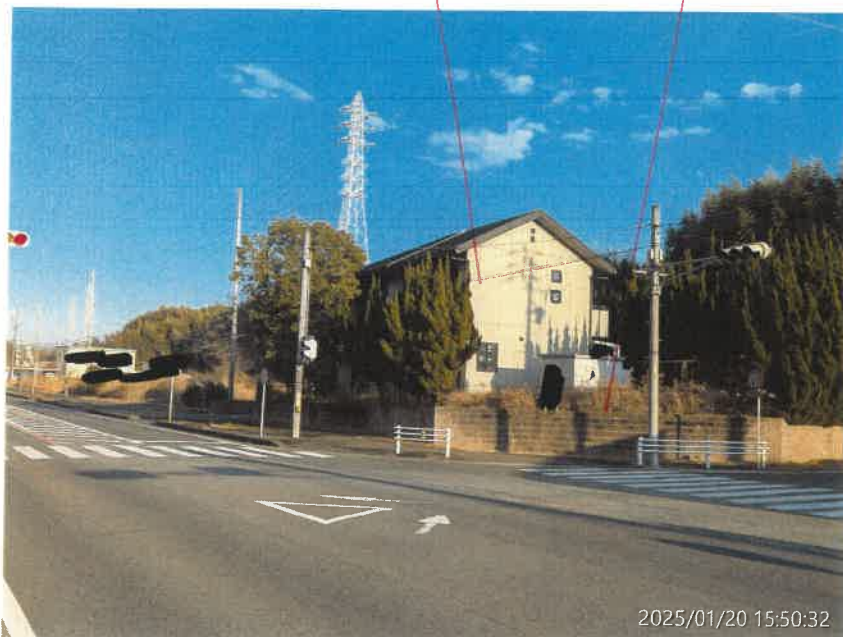
1 北西方向から撮影

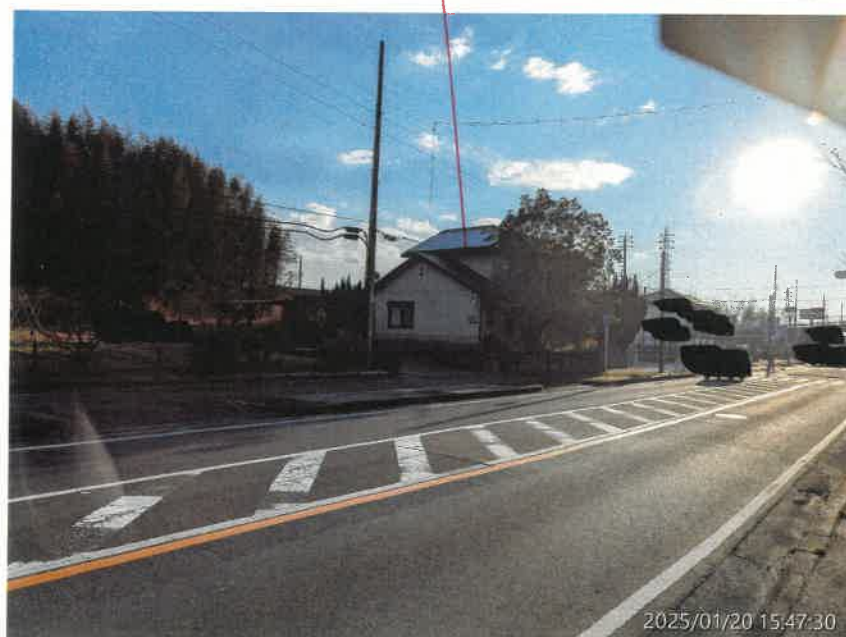
2 北東方向から撮影

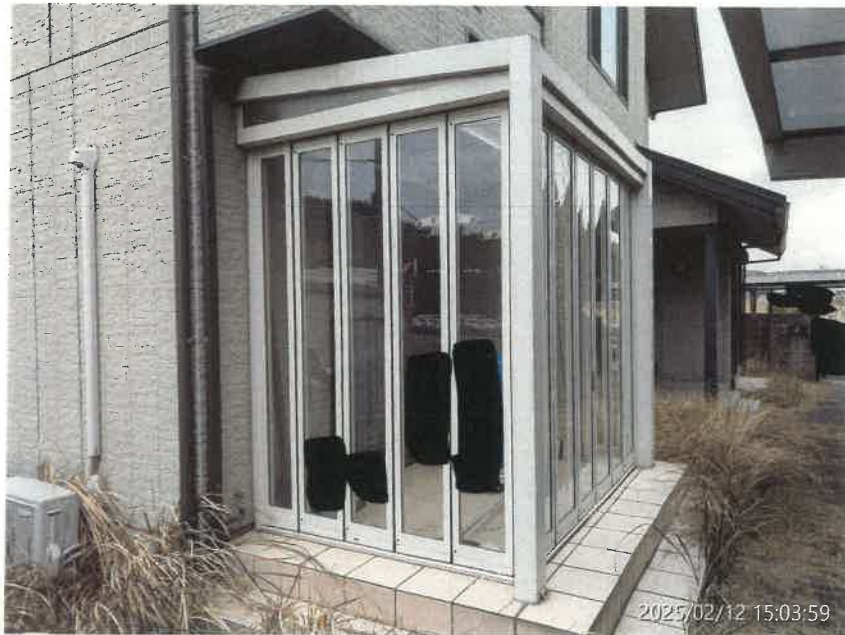
- (1) 物件2建物内は、通常程度の家具、家電製品、日用品その他の動産類が存する。
- (2) 物件2建物は、登記記録によれば、平成13年築であり、また、南西側に未登記の増築部分としてサンルームが存する。
- (3) 物件2建物は、経年相当の劣化、傷、汚れなどが見られるほか、当職が目視で確認した限りでは、以下の損傷箇所が見られた。
- ・リビング・ダイニング、キッチンの壁面に、ペット（犬）による引っ掻き傷と思われる損傷が多数見られる。
  - ・和室の畳に擦れが、押入の戸に汚れが見られる。
  - ・廊下1の壁面に擦り傷が見られる。

7 サンルーム  
未登記増築部分

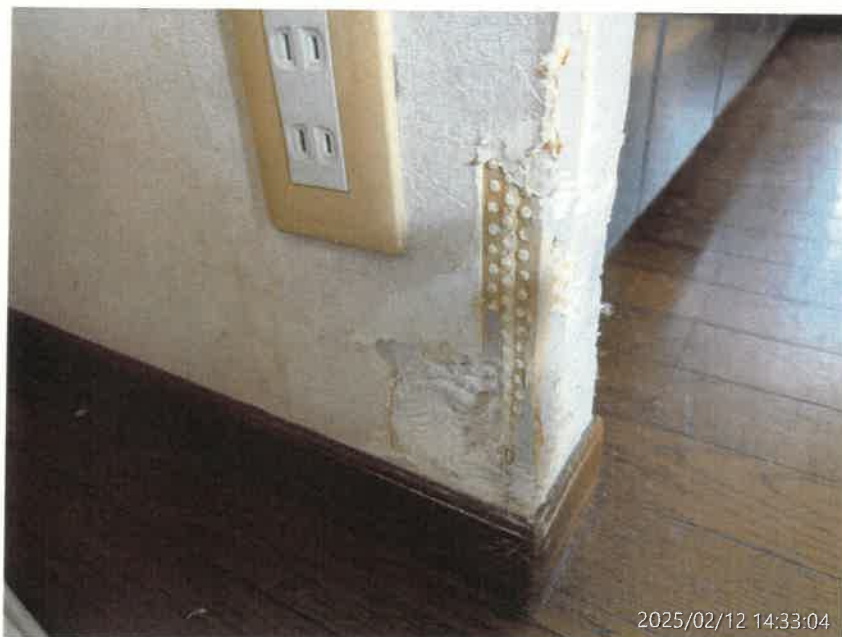
8 キッチン  
損傷の状況  
壁面

| 特 記 事 項 | <ul style="list-style-type: none"> <li>・立会人の陳述によれば、「給湯器が故障しており、お湯を使うとエラー表示が出る。平成31年頃まで室内で小型犬を飼っていたため、リビング・ダイニング及びキッチンの内壁には犬による引っ掻き傷がある。太陽光発電システムを設置しているが、設置費用は完済している。平成18年頃にサンルームを増築した。」模様である。</li> <li>・経年相応の劣化や損傷が認められたほか、リビング・ダイニング及びキッチンの内壁のクロスにペットによる引っ掻き傷や損傷等を確認した。</li> </ul> |
