# 期 間 入 札 の 公 告

- 1 所 在 名古屋市北区山田二丁目  
地 番 726 番  
地 目 宅地  
地 積 99.17 平方メートル
- 2 所 在 名古屋市北区山田二丁目 726 番地  
家屋 番号 726 番  
種 類 居宅  
構 造 軽量鉄骨造瓦・亜鉛メッキ鋼板葺陸屋根 2 階建  
床 面 積 1 階 51.84 平方メートル  
2 階 25.92 平方メートル  
(現況)  
床 面 積 1 階 51.84 平方メートル  
2 階 約 54.72 平方メートル

# 現 況 調 査 報 告 書

# 評 価 書

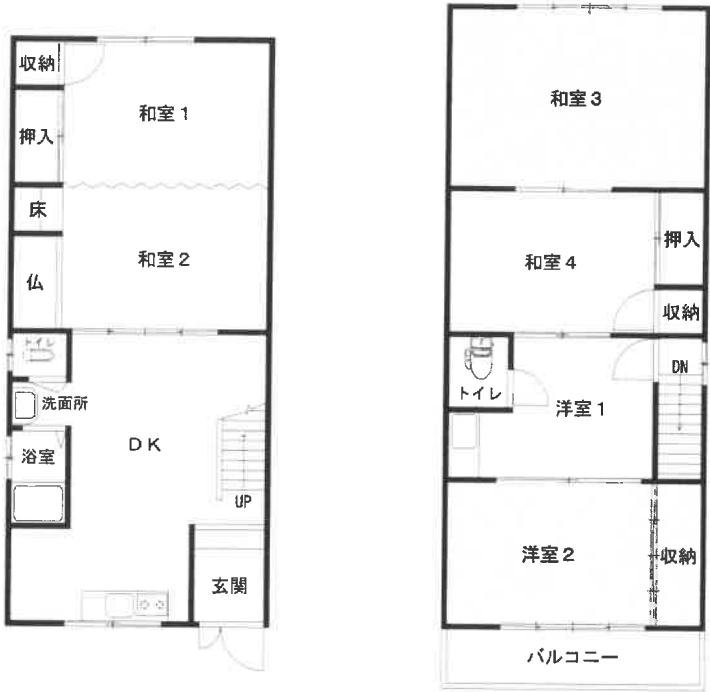
建物間取図（概略）

1 階

2 階

□ … 未登記増築部分

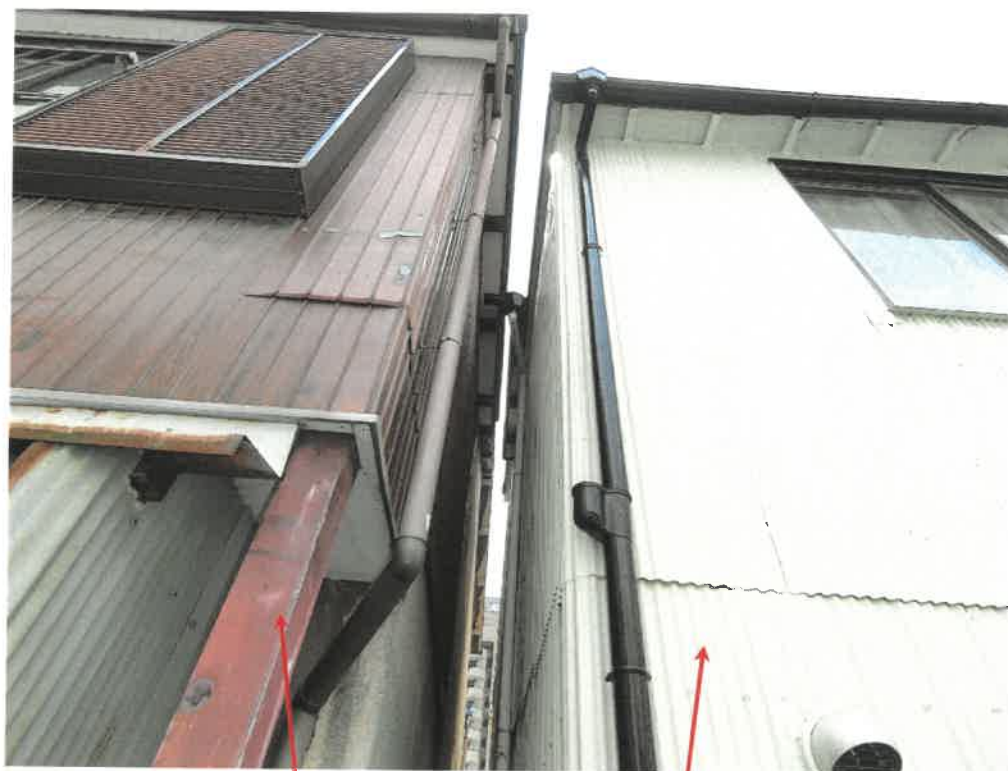
3 物件1土地と西側隣地との境界付近の状況

物件2建物

西側隣地（727番）上の建物

| 特 記 事 項 | <p>※ 周知の埋蔵文化財包蔵地の指定はない。</p> <p>※ 水防法に基づく水害ハザードマップによれば、洪水浸水想定区域、雨水出水浸水想定区域に含まれている。浸水履歴は、浸水実績図の昭和５０年７月、昭和５１年９月、平成１２年９月、平成１６年９月、平成２０年８月等に目的物件の位置が含まれている。</p> <p>※ 物件１土地の南付近にカーポートが設置されている。老朽化が著しく、南面にある雨樋が壊れて垂れ下がっている。</p> <p>※ カーポートの屋根が、西側隣地に越境している可能性がある。</p> <p>※ 西側隣地の建物の雨樋が、物件１土地に越境してきている可能性がある。</p> <p>※ 物件１土地の南西付近にあるブロック塀は、西側隣地のコンクリートブロックと一体化している箇所がある。</p> |

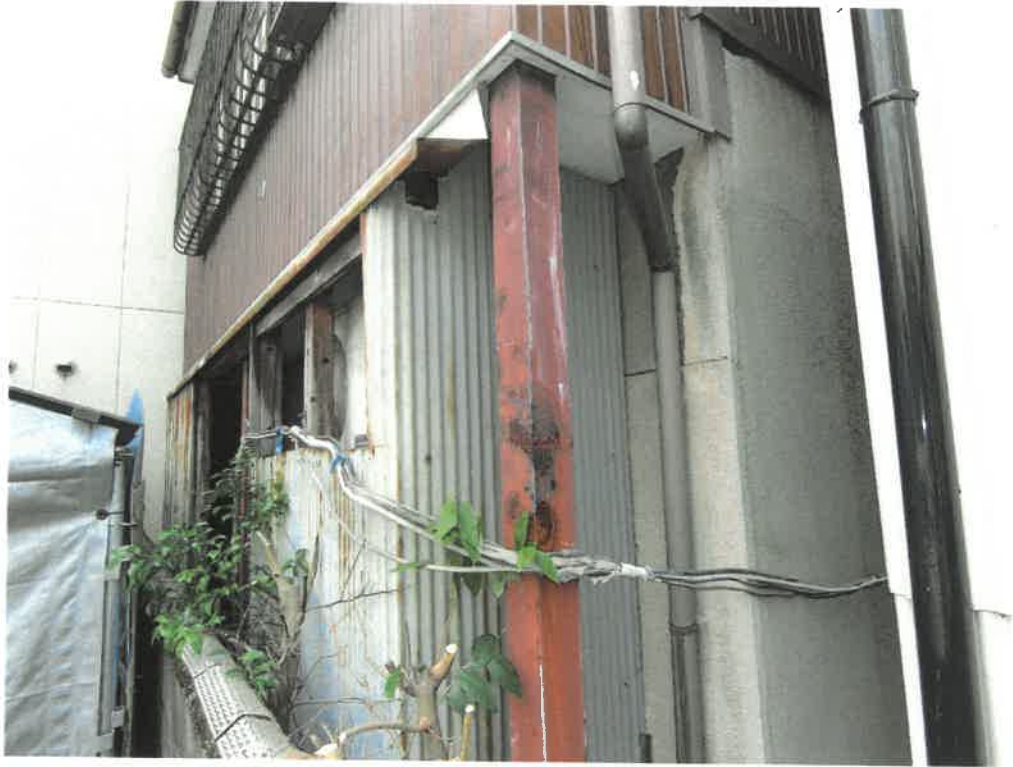
5 物件2建物の北側増築部分の状況

| 番号 | 所在等 | 登記 | 現況 |
|---|---|---|---|
| 2 | 2階に未登記増築部分があるため、2階の現況床面積は約54.72㎡となっている。 | | |

| 床面積（現況） | <p>2階に未登記増築部分が約28.80㎡あるため、床面積の現況は下記のとおりとなっている。</p> <p>1階 51.84㎡</p> <p>2階 54.72㎡</p> <hr/> <p>合計 106.56㎡</p> |

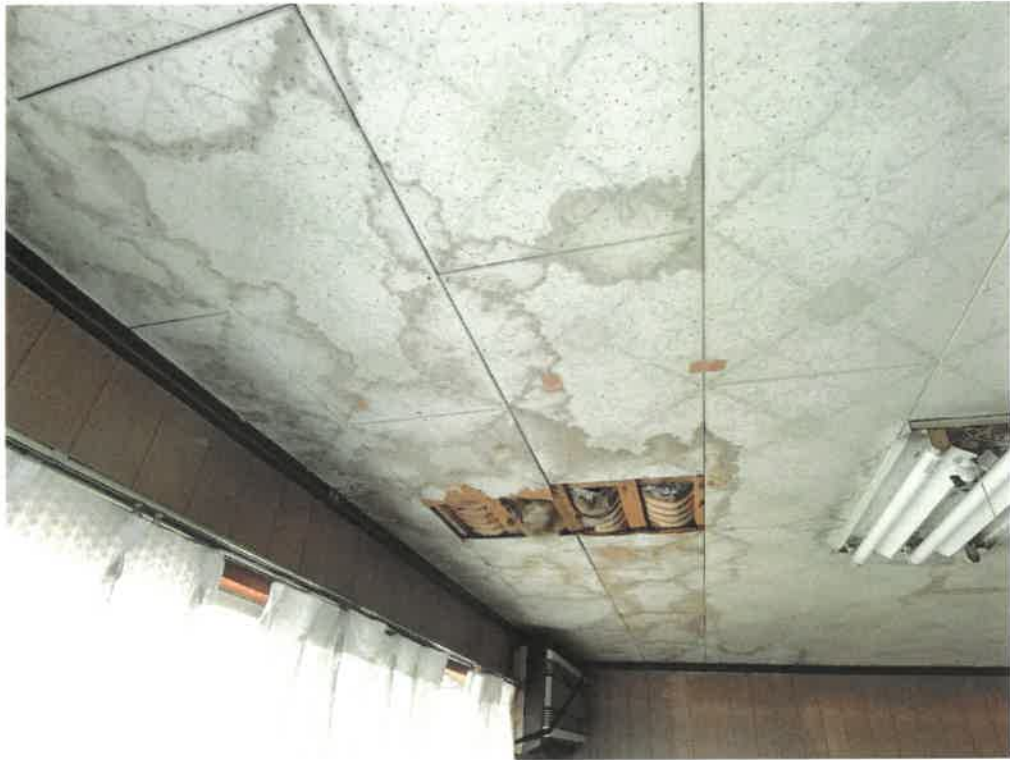
9 物件2建物内部の状況（天井の染み・洋室2）

※ 2階の洋室2は、サッシのガラスが割れている箇所がある。天井は南側の広い範囲に雨漏り跡があり、化粧ボードが剥がれている箇所がある。
