## 期 間 入 札 の 公 告

- 1 所 在 長久手市岩作三ヶ峯  
地 番 2番1287  
地 目 宅地  
地 積 173.09平方メートル
- 2 所 在 長久手市岩作三ヶ峯 2番地1287  
家屋 番号 2番1287  
種 類 居宅  
構 造 木造ルーフィングぶき2階建  
床 面 積 1階 52.58平方メートル  
2階 46.37平方メートル  
(現況)  
床 面 積 1階 約57.17平方メートル  
2階 46.37平方メートル

# 現 況 調 査 報 告 書

## 評 価 書

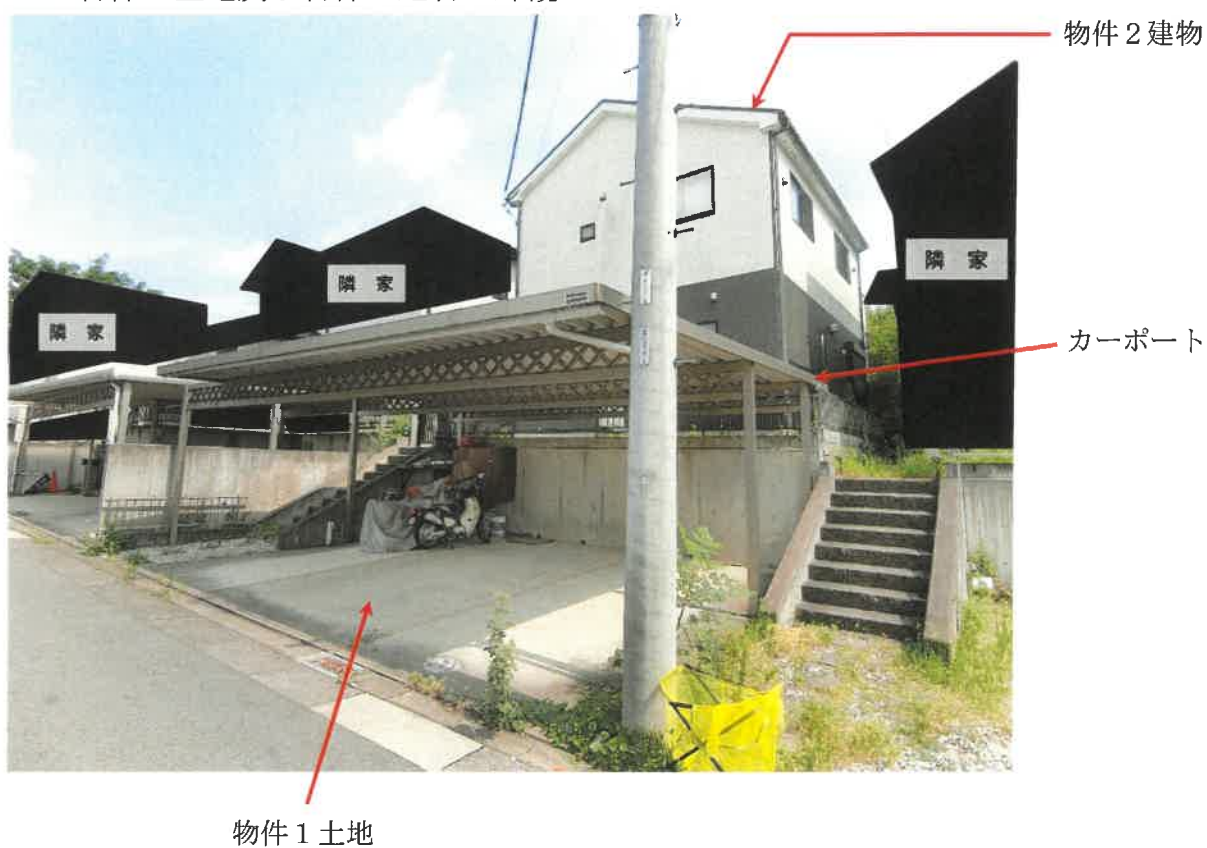
1 物件1土地及び物件2建物の外観

- 1 物件1土地及び物件2建物の占有関係について  
関係人の陳述、住民票の記載内容及び現況等から、2枚目に記載のとおり認められる。
- 2 物件1土地の現況等について
  - (1) 物件2建物の敷地及び駐車場等として使用されており、北西側で道路に接している。
  - (2) 土地建物位置関係図(6枚目)の「□」で示した箇所付近に境界標とみられる杭を確認した。また、北西側道路を除く各隣地との境界付近にコンクリートブロック及びフェンス等が設置されていた。
  - (3) 中央部及び南東部(物件2建物敷地及び庭)は北西部(駐車場)よりも約1.8メートル高くなっており、物件2建物北西側に擁壁が設けられている(写真1及び2)。
  - (4) 北西部にカーポートが設置されている(写真1及び2)。  
なお、カーポート下にAが使用していたとみられるオートバイ、ミニバイク及び雑品が残置されている。
  - (5) 南東部(庭)において、雑草及び雑木が2階の高さまで繁茂しており(写真3)、それらが各隣地に越境している。
- 3 物件2建物の現況等について
  - (1) 大半の家財道具が搬出された空き家の状態である。ただし、Aが使用していたとみられる冷蔵庫、マットレス、洗濯機、オートバイの部品及び日用品等が残置されている。
  - (2) 年月日不詳で1階LD(リビングダイニング)南側にサンルームが増築されている(増築面積: 約4.59平方メートル、写真3)。
  - (3) 経年相応の劣化のほか、洋室1のガラスに激しい損傷が認められる(写真8)。
- 4 その他
  - (1) 買受人は上記2(4)及び上記3(1)記載の物品の搬出及び廃棄のため相当の費用を負担しなければならない可能性がある。
  - (2) 立入調査時、占有状況等に関する照会文書を物件2建物内に差し置いたが、期限までに回答がなかった。

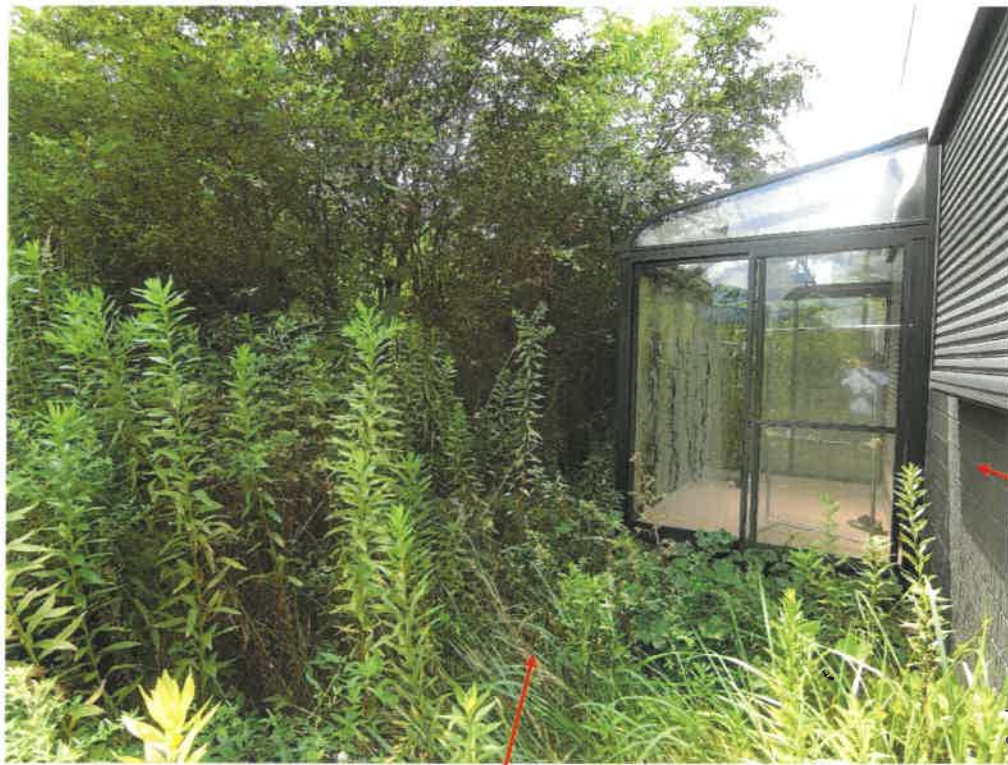
3 物件2建物の増築箇所（サンルーム）

| 番号 | 所 在 等 | 登 記 | 現 況 |
|---|---|---|---|
| 2 | 1階部分が約4.59m <sup>2</sup> 増築されており、現況床面積は約57.17m <sup>2</sup> である。 | | |

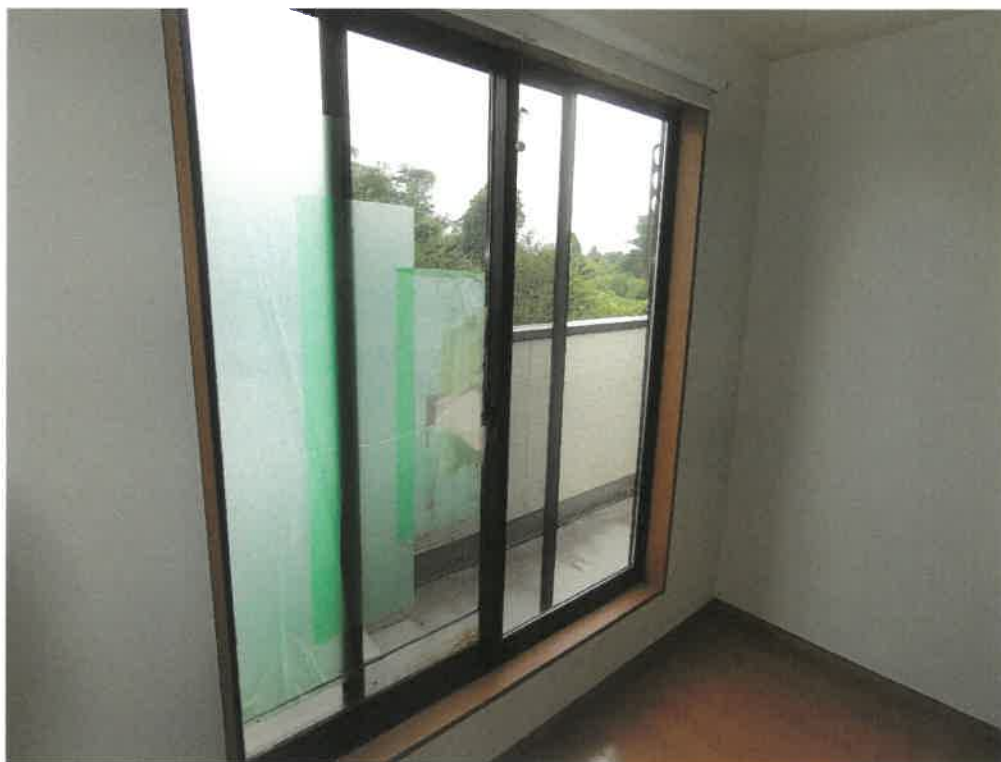
8 物件2建物内部の状況（窓ガラスの損傷（洋室1））

| 特 記 事 項 | <ul style="list-style-type: none"> <li>○ 本件建物は、確認済証及び検査済証が交付されている。</li> <li>○ 1階LDの南側にサンルームが増築されている(年月日不詳)。</li> <li>○ 洋室1のガラスに激しい損傷が見られる。</li> <li>○ 上記のほか、概ね使用や経年相当による内装等の汚れ、損傷、設備や建具の劣化等が見られる。</li> <li>○ 室内には冷蔵庫、洗濯機等の日用品が、カーポートの下にはオートバイ、雑品等が残置されており、搬出、廃棄の費用負担が発生する可能性がある。</li> </ul> |
