## 期 間 入 札 の 公 告

構 造 鉄筋コンクリート・鉄骨造陸屋根 7 階建

# 現 況 調 査 報 告 書

## 評 価 書

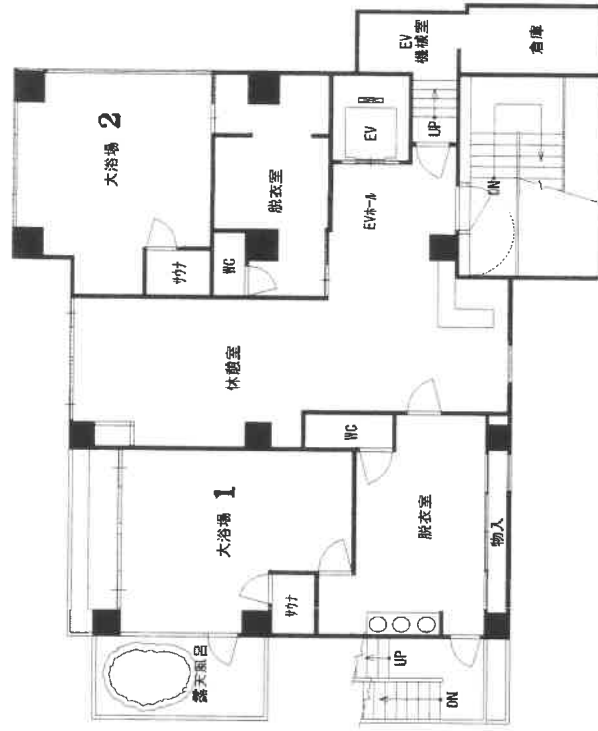
建物間取図(概略)

- 1 建物間取図（概略）のとおり未登記増築部分1ないし3及び減築部分が存在する。
- 2 関係人の陳述によれば、令和6年8月以降に銅線をねらった窃盗の被害に遭っているとのことである。屋上の変電設備の鍵穴が破壊され、内部の配線が切断されている（写真⑦）。複数の箇所で天井、壁、配電盤が切開又は破壊され、内部の電気配線が切断されている（一部につき、写真⑦⑨⑬⑮⑰⑲⑳㉑㉒㉓㉔㉕㉖㉗㉘㉙㉚㉛㉜㉝㉞㉟㊱㊲㊳㊴㊵㊶㊷㊸㊹㊺㊻㊼㊽㊾㊿）。
- 3 一見したところ、2階廊下、303号室、304号室、308号室、309号室、310号室、3階北側倉庫（北側廊下の東側部分）、405号室、406号室、407号室、408号室、409号室、501号室、502号室、503号室の天井部に雨漏り跡や水分を含んだことによる天井材のふやけ箇所が見受けられる（一部につき、写真⑬⑭⑮⑯⑰⑱㉒㉓㉔㉕㉖㉗㉘㉙㉚㉛㉜㉝㉞㉟㊱㊲㊳㊴㊵㊶㊷㊸㊹㊺㊻㊼㊽㊾㊿）。なお、上記以外の客室においても雨漏り跡が存在する可能性が高い。
- 4 北側の外階段の鉄骨部分に腐食、踊り場の床裏に破損箇所が見受けられる（写真㉔）。また、外壁にひび割れが散見される（写真㉕）。
- 5 物件5土地の地下に重油タンクが埋設されており、関係人の陳述によれば、内部に残置された約1300リットルの重油について、法令上早急に適正な処理を施す必要があるとのことである（9枚目記載のとおり）から、買受人は注意を要する。
- 6 屋内に大量の備品、生活用品、電化製品等の動産が存在するが、これらは現状のまま残置される可能性があり、その場合、買受人はその処理のため多大な費用を負担しなければならないと思われる。
- 7 登記記録全部事項証明書、令和6年度固定資産公課証明書、Bの陳述によれば、北側部分の3階までが昭和47年10月建築、その4階部分が昭和55年8月建築、その余の部分が昭和63年4月建築であることが認められる。経年相応の傷みや汚れの外、上記3ないし5記載の不具合が認められ、全体的に経年劣化が進行した状態であると思われる。

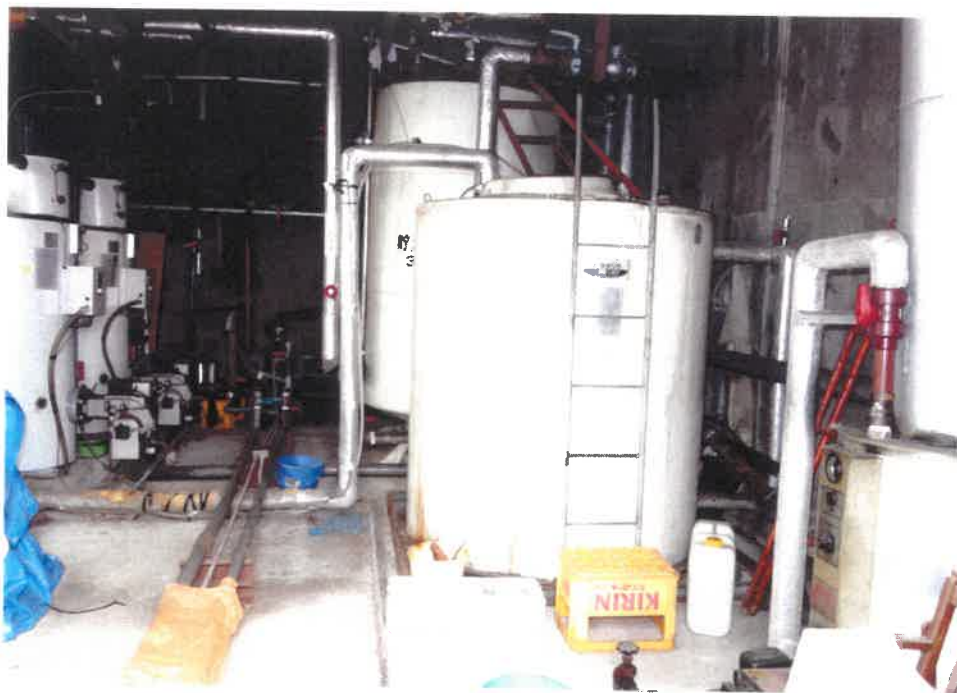
⑥ 屋内の状況（7階・ボイラー室）

| 区 分 | 主である建物 |
|---|---|
| 特 記 事 項 | <ul style="list-style-type: none"> <li>・本件建物は、約31.2㎡の未登記増築がなされているほか、約1.1㎡の減築がなされている。</li> <li>・関係者によれば、本件建物は令和6年8月4日まで営業していたとのことであった。その後、銅線の窃盗被害に逢ったとのことであり、天井や壁面の複数箇所が破壊され、屋上の変電設備の扉の鍵、内部も破壊され、銅線が切断されている。</li> <li>・量水器（水道メーター）が南西側道路上に設置されている。</li> <li>・関係者によれば、本件建物内の大浴場の温泉は、温泉井戸を持つ業者から購入し、配送された温泉を本件建物2階の温泉タンクへ貯湯し、7階ボイラー室で加温して6階大浴場で利用していたとのことである。</li> </ul> |

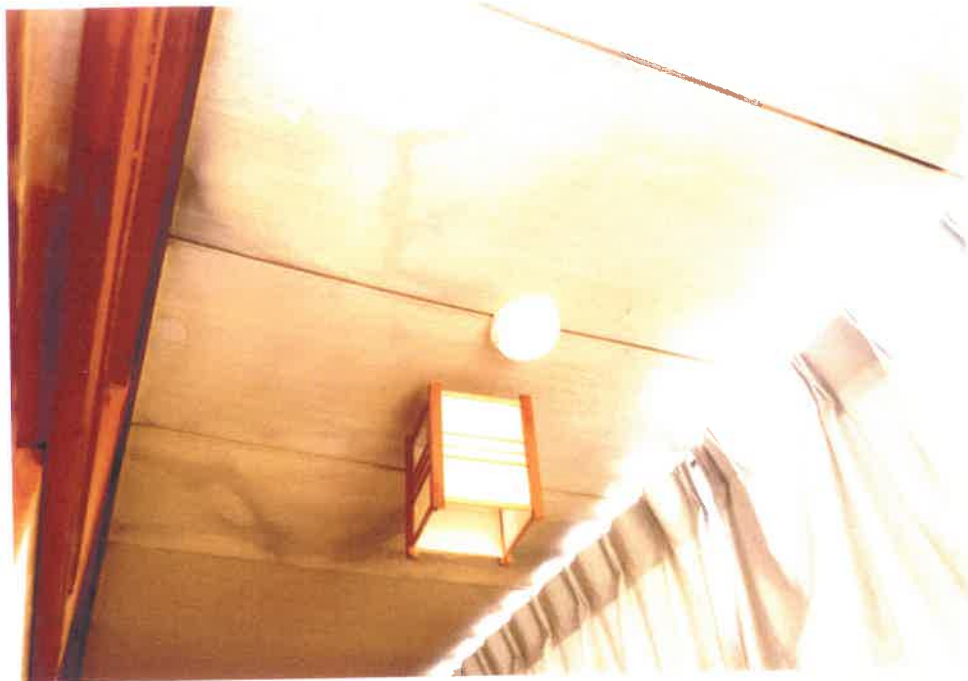
⑪ 天井部の染み（４０６号の居室）

| <p>特 記 事 項<br/>(つづき)</p> | <ul style="list-style-type: none"> <li>・ 本件建物の物件 5 乃至 1 0 土地の占有権原は使用借権と見られる。</li> <li>・ 本件建物内は、複数の客室、廊下等の天井や壁に雨漏り跡が確認された。それ以外にも雨漏り等がある可能性が高い。</li> <li>・ 本件建物内には多くの備品等が置かれている。</li> <li>・ 外階段等の金属部分に錆、腐食等、外壁に穴開き、ひび割れが見られた。</li> <li>・ 本件建物は建築後相当年数が経過しており、設備等を含めて、経年使用による汚損が見られるほか前述の損傷等による傷み、劣化が進んだ状態である。</li> <li>・ 建築年から推測すると、アスベスト含有建材等の使用に留意が必要である。</li> <li>・ 本件建物は新耐震基準が施行される以前に建築された建物であり、新耐震基準に適合しているか否かは不明である。</li> </ul> |

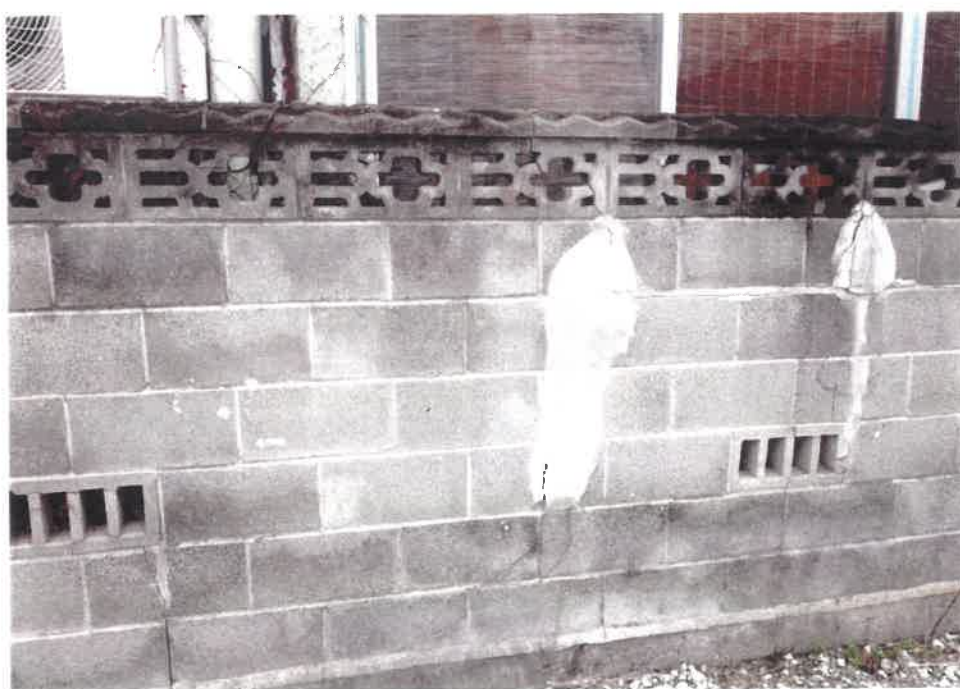
㊵ ブロック塀のひび割れ

- 1 一体地2のうち物件7土地を除いて道路に接する、ほぼ平坦な不整形地である。
- 2 一体地2の西側（77番1及び75番各土地と接する部分）に設置されたブロック塀について、各所にひび割れが生じており、劣化の進行が認められる（写真㉔）。また、物件5土地及び物件6土地の西側に設置された塀（白色のもの）にひび割れが散見される。
- 3 一体地2内に植えられた樹木の枝葉が道路側に越境している。
