## 期 間 入 札 の 公 告

- 1 所 在 名古屋市守山区瀬古東三丁目  
地 番 3 1 1 番  
地 目 宅地  
地 積 1 1 1 . 0 8 平方メートル
- 2 所 在 名古屋市守山区瀬古東三丁目 3 1 1 番地  
家屋 番号 3 1 1 番  
種 類 居宅  
構 造 木造瓦葺 2 階建  
床 面 積 1 階 5 3 . 2 3 平方メートル  
2 階 3 6 . 8 5 平方メートル  
(現況)  
構 造 木・軽量鉄骨造瓦・ガラス葺 2 階建  
床 面 積 1 階 約 6 0 . 0 7 平方メートル  
2 階 3 6 . 8 5 平方メートル

# 現 況 調 査 報 告 書

# 評価書

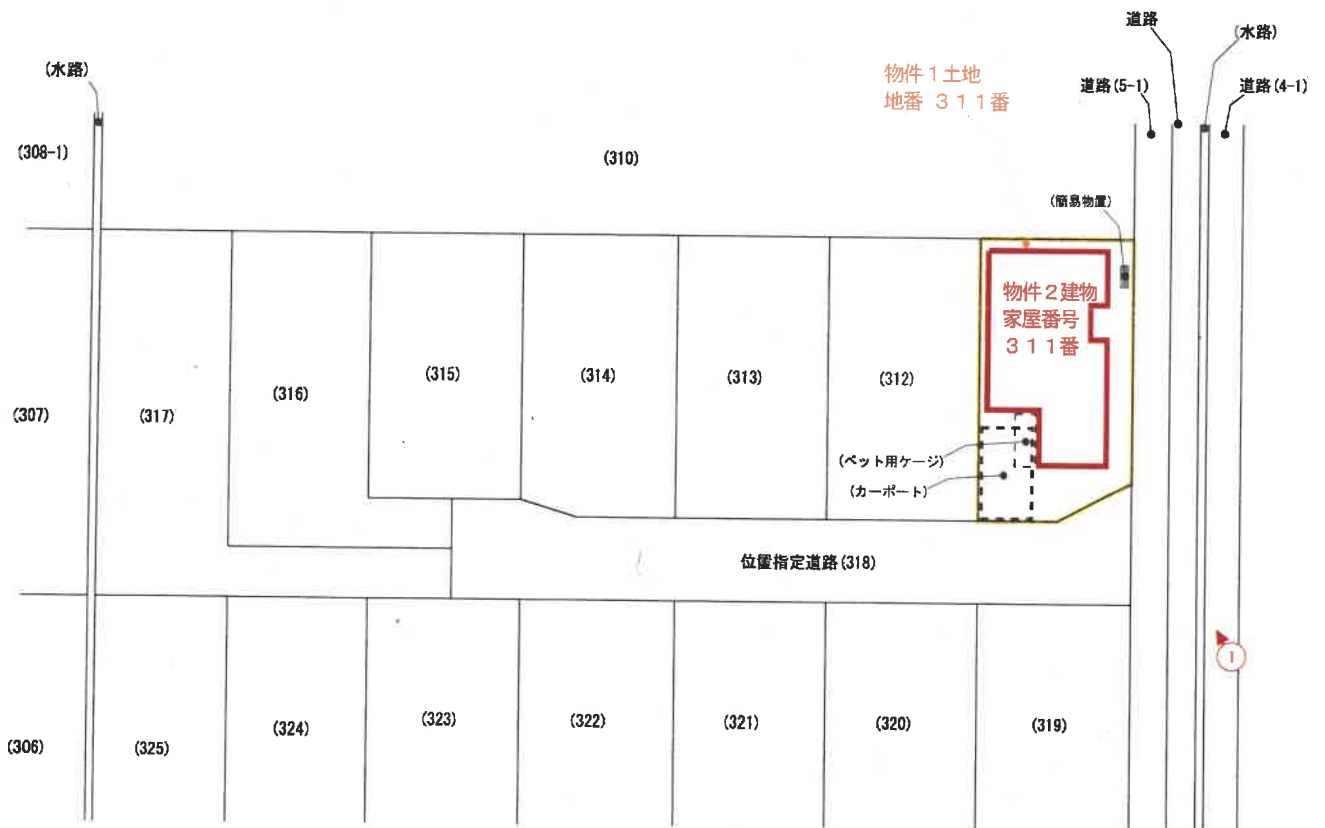
# 土地建物位置関係図（概略）

(1) 物件1土地は東側を道路に接する。

(2) 物件1土地上は、物件2建物が存する。

南西側にカーポートが設置されている。同カーポート下に、ペット用の檻が設置されており、物件2建物の未登記増築部分であるサンルームと接続している。

南東側はコンクリートで作られた池の痕が存する。

北東側付近に簡易物置が設置されている。

(3) 物件1土地の形状は概ね土地建物位置関係図（概略）のとおりである。なお、土地建物位置関係図（概略）は、法務局備え付けの公図、建物図面を参考に、現況と照らし合わせて作成した。
