## 期 間 入 札 の 公 告

1 所 在 知多郡武豊町字若宮

# 現 況 調 査 報 告 書

# 評 価 書

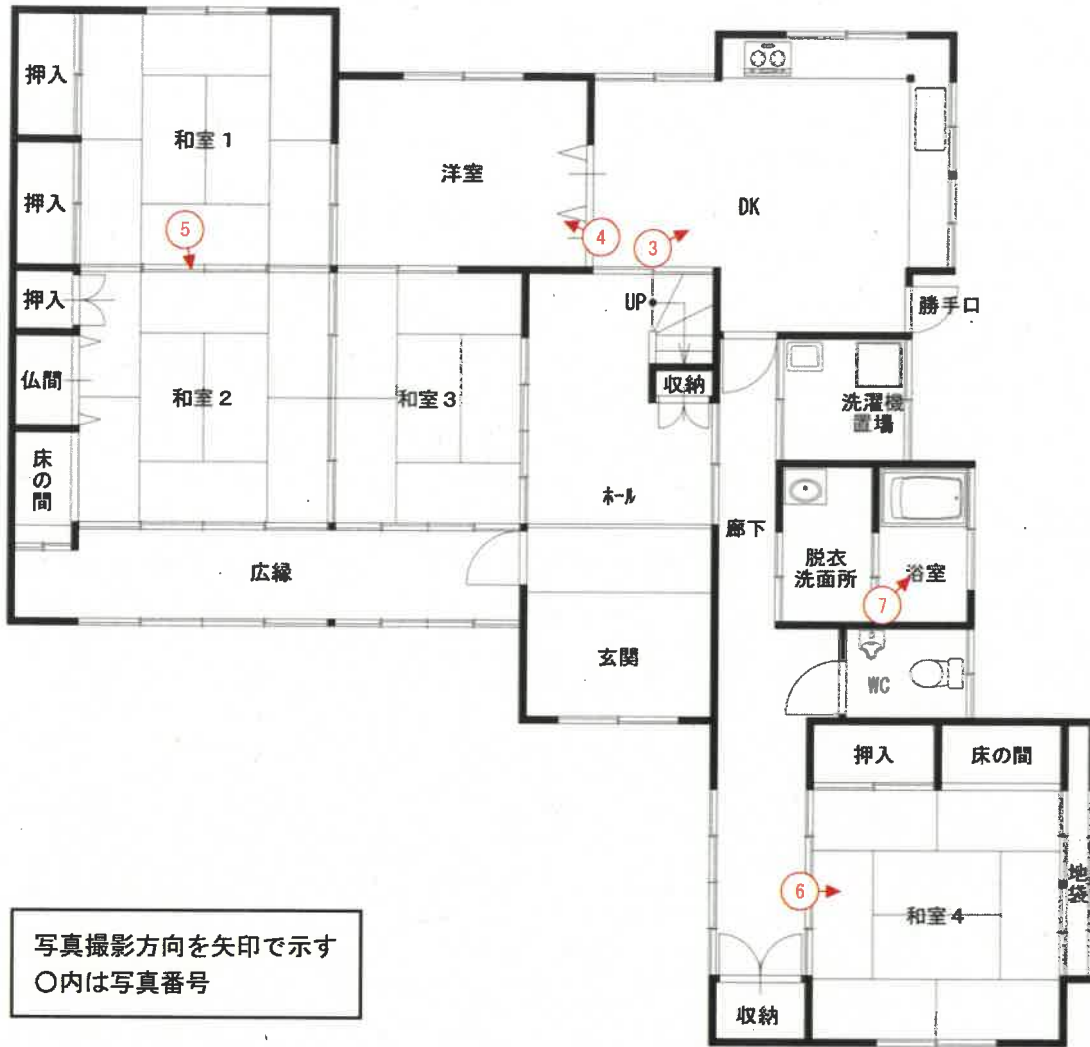
1階

# 間取図（概略）

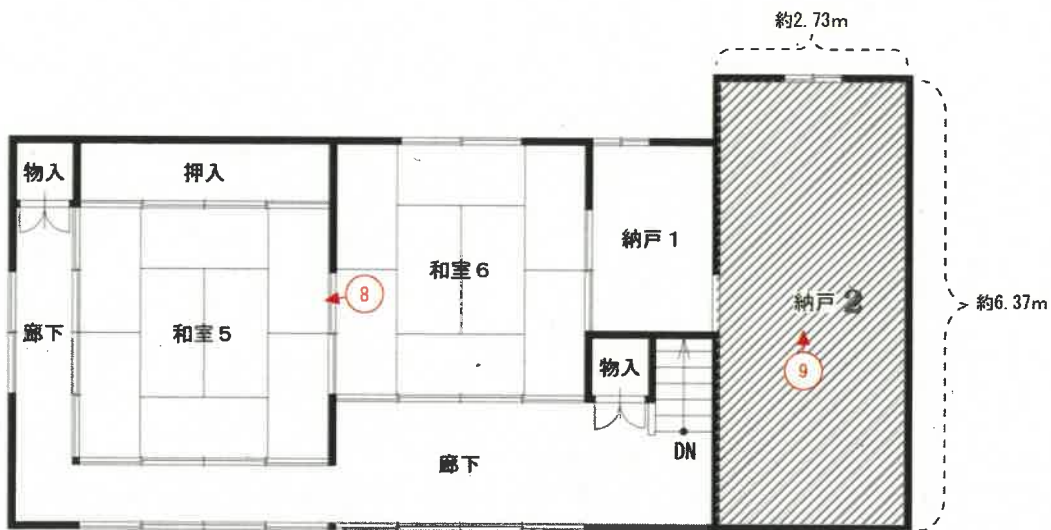
2階

- (4) 物件2建物の2階の東側に屋根裏収納が存する。同屋根裏収納部分は登記をされていない部分であり、屋根裏を利用した箇所であるが、収納としての用途、当職が簡易に測定した天井までの最大の高さが1.6m以上あることなどから、床面積に算入するのが相当であると判断した。よって、2枚目、7枚目のとおり、未登記増築部分が存するものと認めた。

: 未登記部分 約17.4㎡  
 (≒約6.37m×約2.73m  
 ≒約17.3901平方メートル)

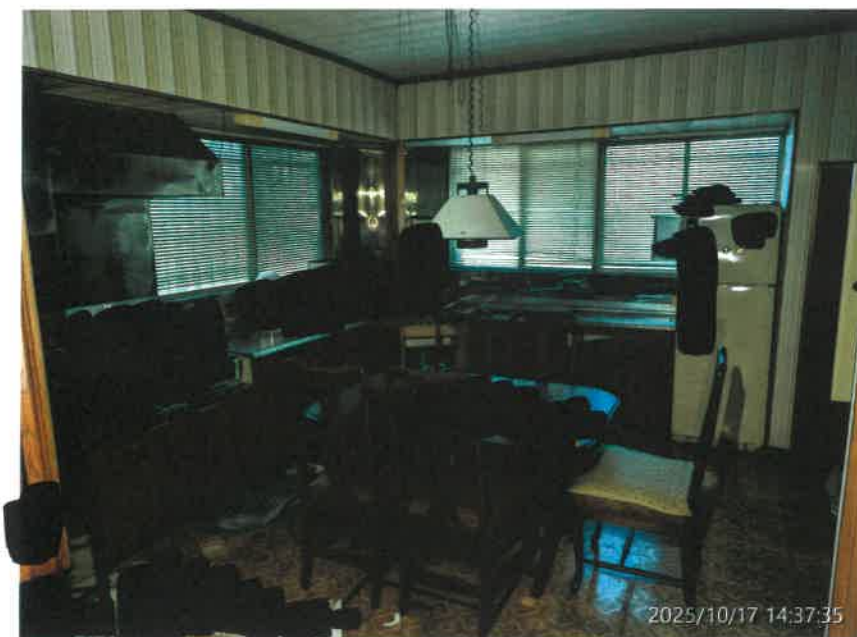
3 ダイニング・キッチン

- (1) 物件2建物内は、家具、家電製品、調度品、工芸品その他の動産類が多数存する。これらは整理をされていない状態で置かれている。また、和室2に仏壇その他の仏具等が存する。

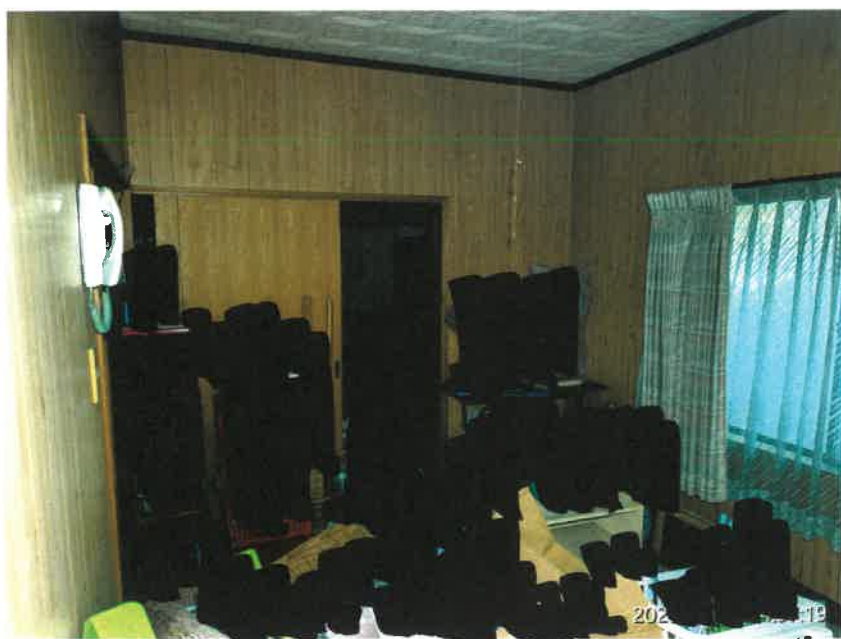
4 洋室

- ・洋室の床面に動物の糞が存する。
- ・和室1の障子戸の障子が全体に破れている。
- ・広縁付近に多数のネズミの糞と思われるものが存し、壁などネズミに囓られた痕と思われるものが見られる。
- ・和室6の畳面に多数のネズミの糞と思われるものが存する。
- ・2階廊下の窓枠に雨の吹き込みが原因と思われる損傷箇所が見受けられる。

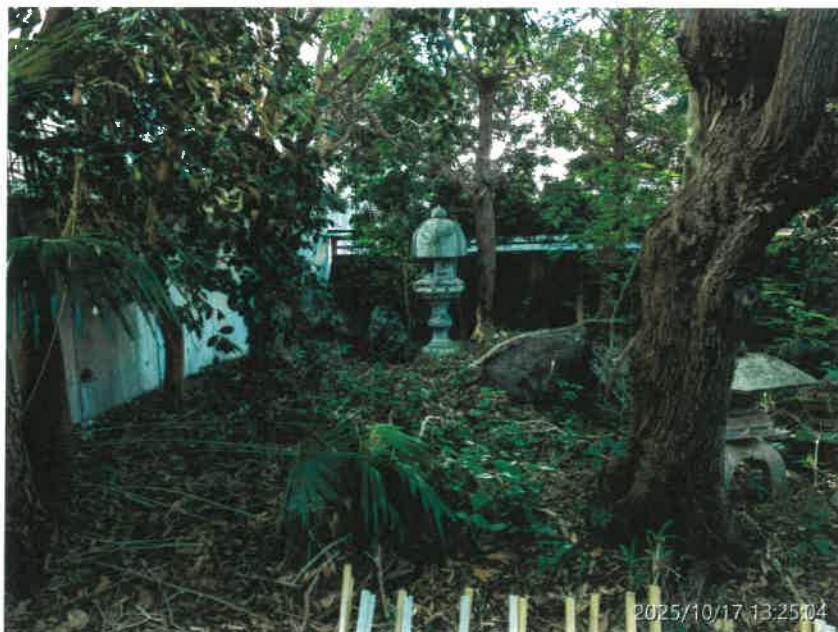
10 物件1土地南西側付近  
庭

南西側部分は庭となっている。同庭部分は樹木や灯籠、庭石と思われるものが存し、池と思われる箇所も存するが、同池と思われる箇所は水がなく涸れた状態である。
