## 期 間 入 札 の 公 告

# 現 況 調 査 報 告 書

## 評 価 書

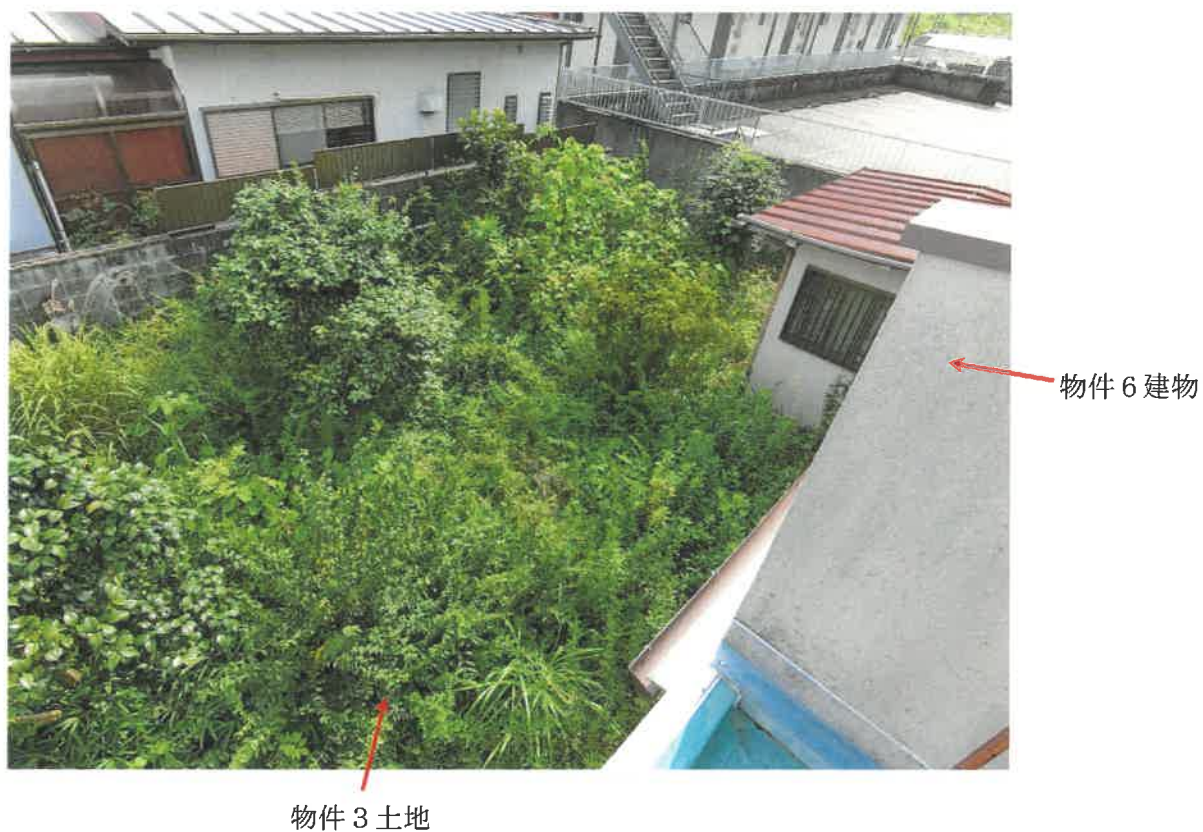
5 物件3土地の外観（物件6建物バルコニーから撮影）

- (5) 雑草が物件 3 土地（物件 6 建物南側）に繁茂している（写真 5）。
  - (6) 物件 1 ないし 4 各土地に設置されている工作物及び動産は次のとおりである（設置場所は土地建物位置関係図（9 枚目）参照）。
    - ア 簡易物置（写真 3）
    - イ 電柱及び支線（写真 3）

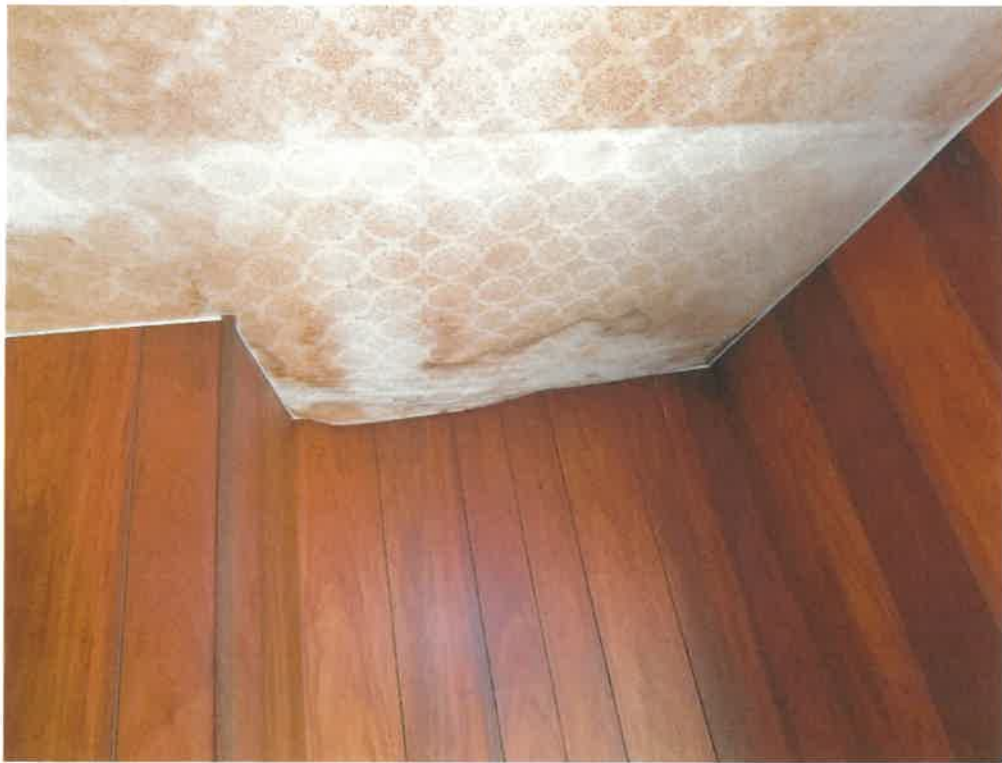
1 5 物件6建物内部の状況（天井の雨漏り跡・洋室（1））

- (3) 経年相応の劣化が認められるほか、次の瑕疵が認められる。
    - ア 雨漏りによる天井の損傷（洋室（1））（写真 15）
    - イ 建具及び壁面の損傷（建物全体）（一部につき写真 16）
    - ウ 猫の引っかき傷による敷居の損傷（和室（2））（写真 17）
    - エ バルコニー下部の損傷（写真 18）

| 区 分 | 主である建物 |
|---|---|
| 特 記 事 項 | <p>※1 目的土地（物件1ないし4）は路地状部分の幅が約3.6mの袋地（旗竿地）であるところ，目的土地上には物件5及び物件6の2棟の建物が建っており，当該2棟の建物は建築基準法の接道義務を満たしていない。</p> <p>※2 関係人の陳述によると，以前，室内にて猫を飼育していたとのことである。</p> <p>※3 関係人の陳述によると，以前，シロアリが発生したため業者による駆除処理を行ったとのことである。</p> <p>※4 床のたわみ，建具の損傷，猫による引っかき傷などが散見される。</p> <p>※5 1階洋室（1）の天井に雨漏り跡がある。</p> |
