期 間 入 札 の 公 告

令和 7 年(ケ)第 248 号

現 況 調 査 報 告 書

評 価 書

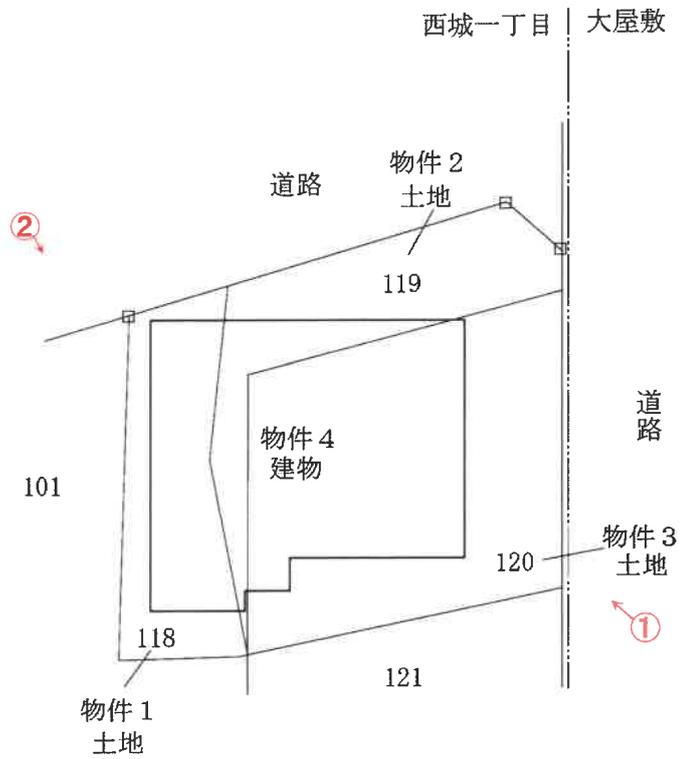
土地建物位置関係図（概略）

- 2 物件1ないし3土地(以下「本件各土地」という。)の現況等について
 - (1) 一体で、物件4建物の敷地として使用されており、東側及び北側で道路に接している。
なお、北側道路は階段(一部スロープ)となっており、自動車が通行することはできない(写真2)。
 - (2) 土地建物位置関係図(6枚目)の「□」で示した箇所付近に境界標とみられる鋸及びプレートを確認した。また、本件各土地の南側及び西側各境界付近にコンクリートブロック及びフェンスが設置されていた。

※ 境界杭等の位置を「□」で示す。

※ 写真番号及び撮影方向を「○」及び矢印で示す。

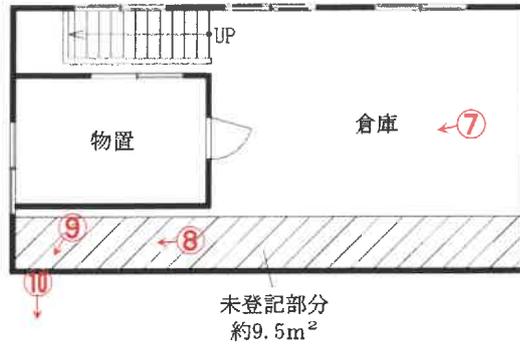
建物間取図（概略）

- (2) 1階トイレ、洋室1及び2階全体が全面的にリフォームされている。
 - (3) 地下1階の現況の床面積が公簿上の床面積よりも約9.5平方メートル大きい。地下1階部分を目視したところ、増築された形跡がなく、南側は擁壁がむき出しで内壁が設けられていなかった(写真7)。このような状況から、現況の床面積が大きい理由は、擁壁付近に設置されていた内壁が何らかの事情で撤去された結果、公簿上の床面積に算入されていなかった擁壁と内壁の間の部分(地下1階の建物間取図(8枚目)の斜線部分)が地下1階倉庫と一体化したためと推測されるが、詳細は不明である。
なお、当該擁壁は地下1階南西部で南方向へ直角に屈曲しており、その西側(擁壁の外側)には上階の基礎下部から土が流入していた(写真8ないし10)。

地下1階

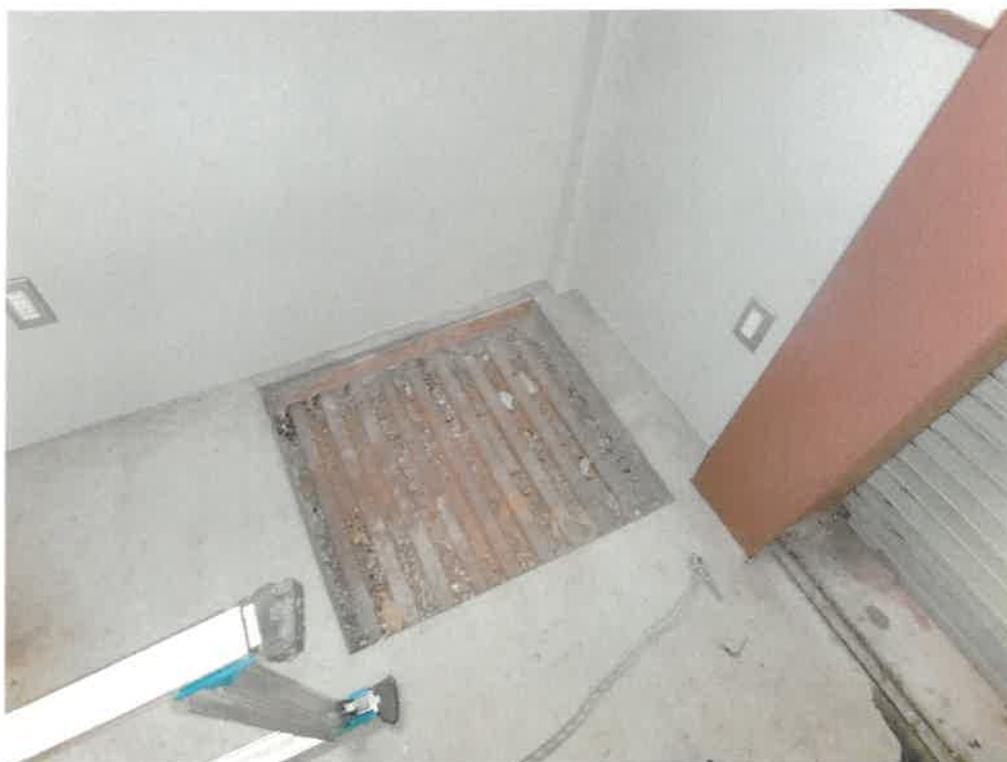
1 1 物件4建物内部の状況（1階倉庫北東角付近）

- (4) 1階倉庫北東角付近(約0.8メートル四方)の床面コンクリートが敷設されておらず、床板が露出していた(写真11)。何らかの機器が設置されていた跡のようにも見受けられるが詳細は不明である。
 - (5) 経年相応の劣化が認められる。また、新築から約50年経過した老朽化した建物であることから、建物の躯体等に損傷が生じている可能性がある。

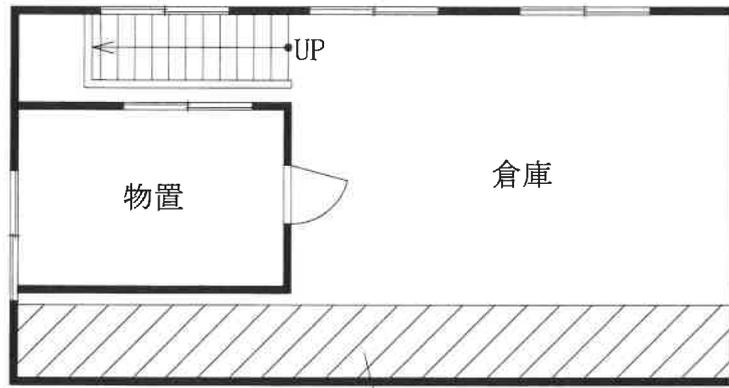
番号	所在等	登記	現況
1	所在地 地目 地積	名古屋市守山区西城一丁目 118番 宅地 35.65平方メートル	同左
2	所在地 地目 地積	名古屋市守山区西城一丁目 119番 宅地 34.73平方メートル	同左
3	所在地 地目 地積	名古屋市守山区西城一丁目 120番 宅地 82.00平方メートル	同左
4	所在 家屋番号 種類 構造 床面積	名古屋市守山区西城一丁目 120番地、118番地、119番地 120番 居宅 鉄骨造スレート葺地下1階付2階建 1階 74.07平方メートル 2階 68.18平方メートル 地下1階 36.45平方メートル	特記事項記載のとおり
番号	特記事項		
4	<ul style="list-style-type: none"> ・ 本件建物は、地下1階に床面積約9.5㎡の未登記部分がある。 地下1階の現況床面積： 約45.95平方メートル ・ 現況の種類は居宅・倉庫である。

未登記部分
約9.5m²
