## 期 間 入 札 の 公 告

## 物 件 目 録

# 現 況 調 査 報 告 書

# 評 価 書

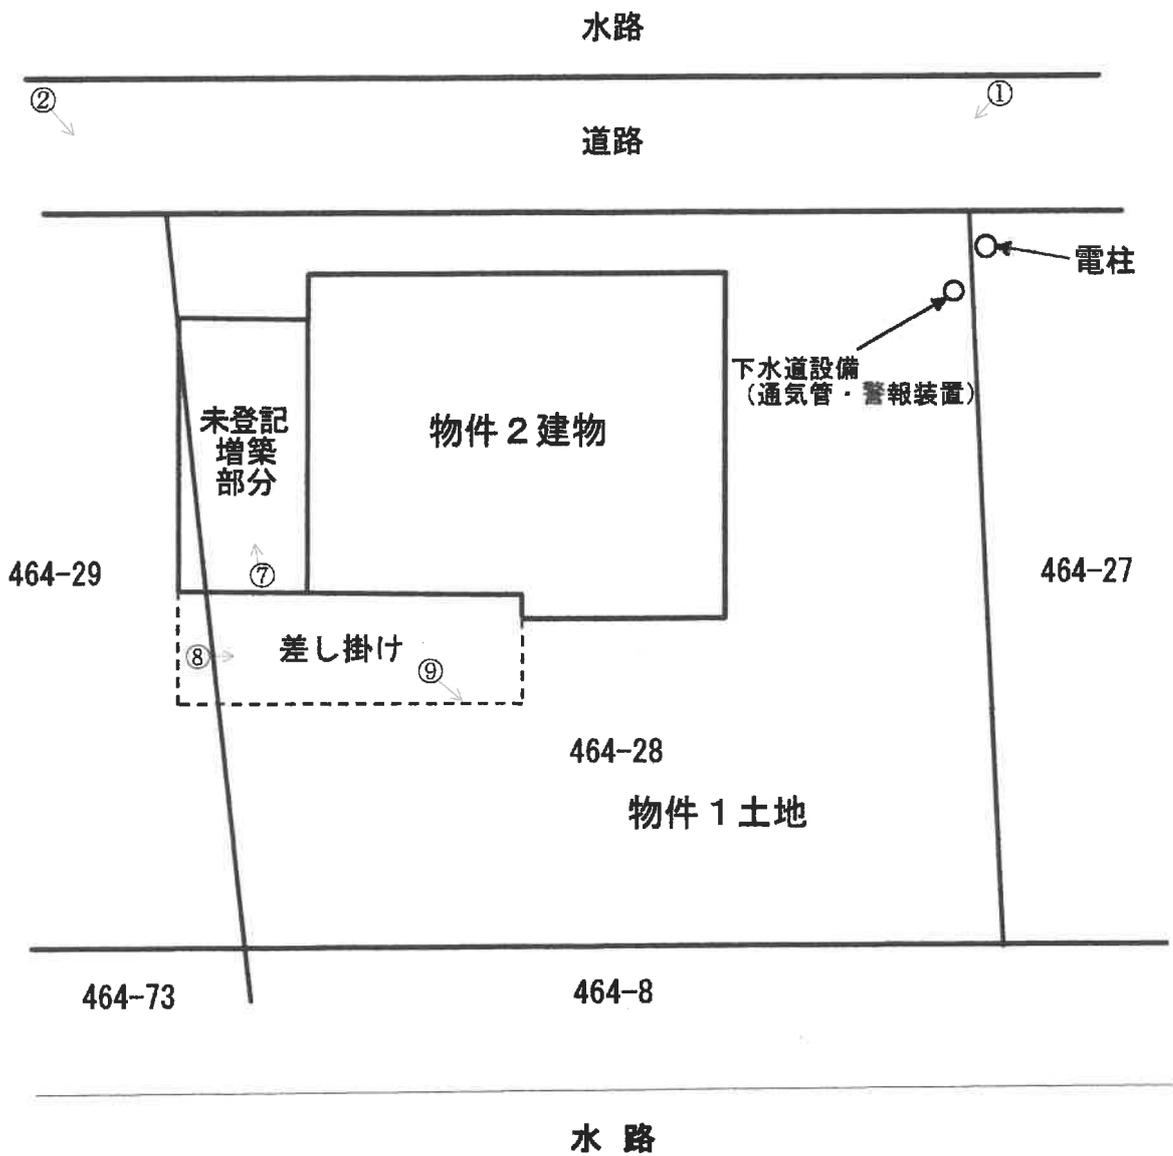
# 土地建物位置関係図（概略）

- 1 北西側を道路に接し、道路の北西側には水路が、南東側隣地のさらに南東側にも水路があり、中州状の場所に存する四角形の宅地である（土地建物位置関係図（概略）参照）。
- 2 境界については、債務者兼所有者はいずれも境界杭がある旨述べるが、南角の境界杭以外境界杭を確認することができなかった。なお、確認ができた南角の境界杭は斜めになっているが、同境界杭を基準とすると、建物平面図から算出した西角の付近を結ぶ線から倉庫（未登記増築部分）及び差し掛けの一部が隣地（464番29）へ越境している可能性が認められる。

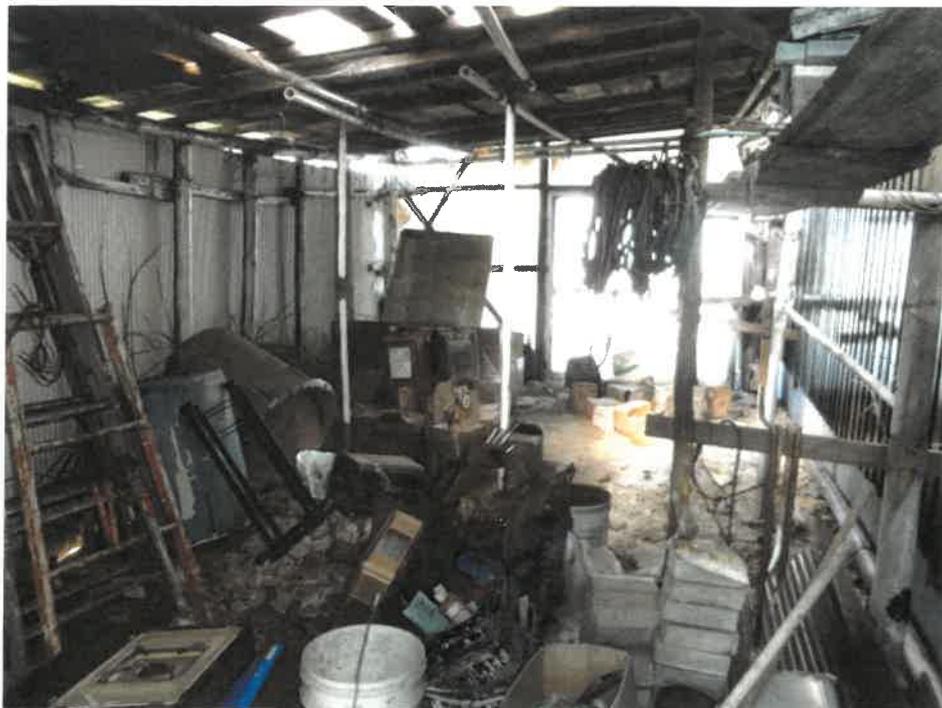
⑦ 未登記増築部分（倉庫）内の状況

- 1 いずれも昭和63年に債務者兼所有者により作られたものであり、いずれもトタン、木材、足場用の鉄パイプなどを針金等で結合させて作られており、経年及び構造上からも強度に不安がある（写真⑦⑧）。
- 2 差し掛けの支柱には、その長さを調節するため、ブロックやレンガを挟んであるものも散見された（写真⑨）。

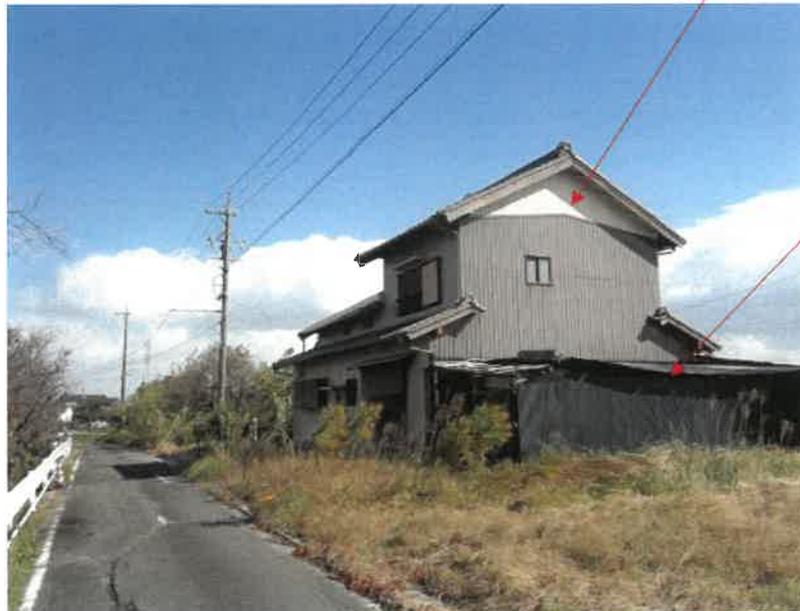
写真2

未登記  
増築部分
