期 間 入 札 の 公 告

建物の名称 ファミリアーレ当知東第2

現 況 調 査 報 告 書

評 価 書

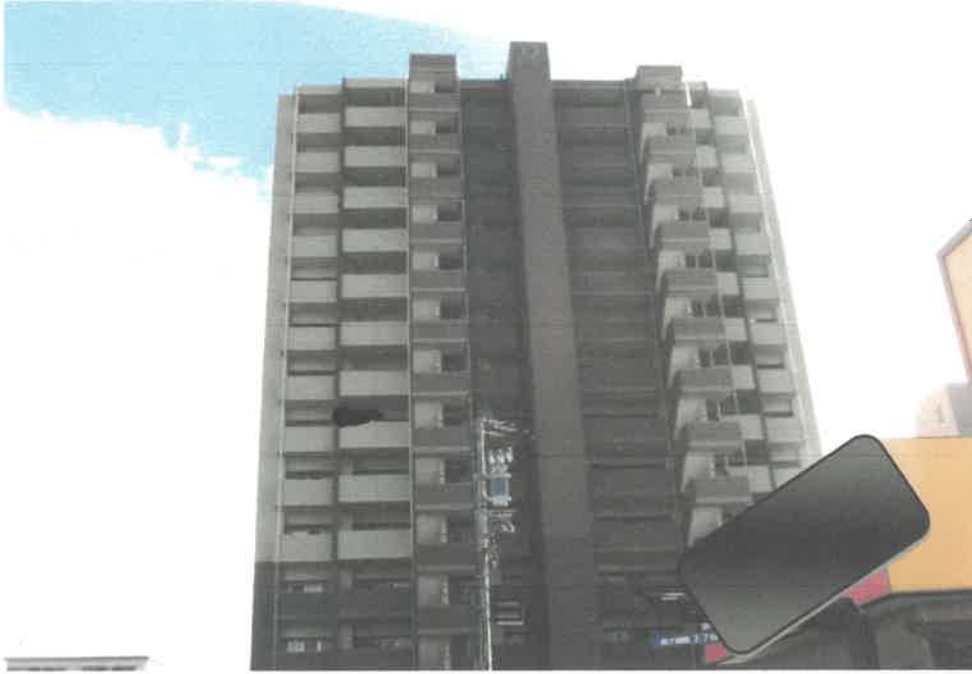
① 物件1 建物を含む一棟の建物の外観

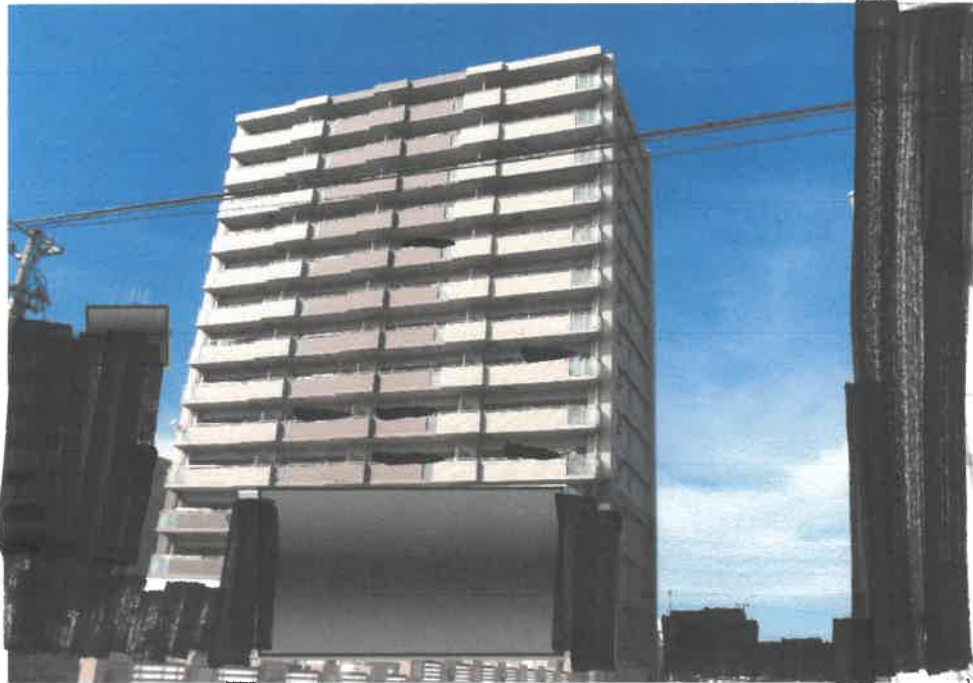
② 物件1 建物を含む一棟の建物の外観

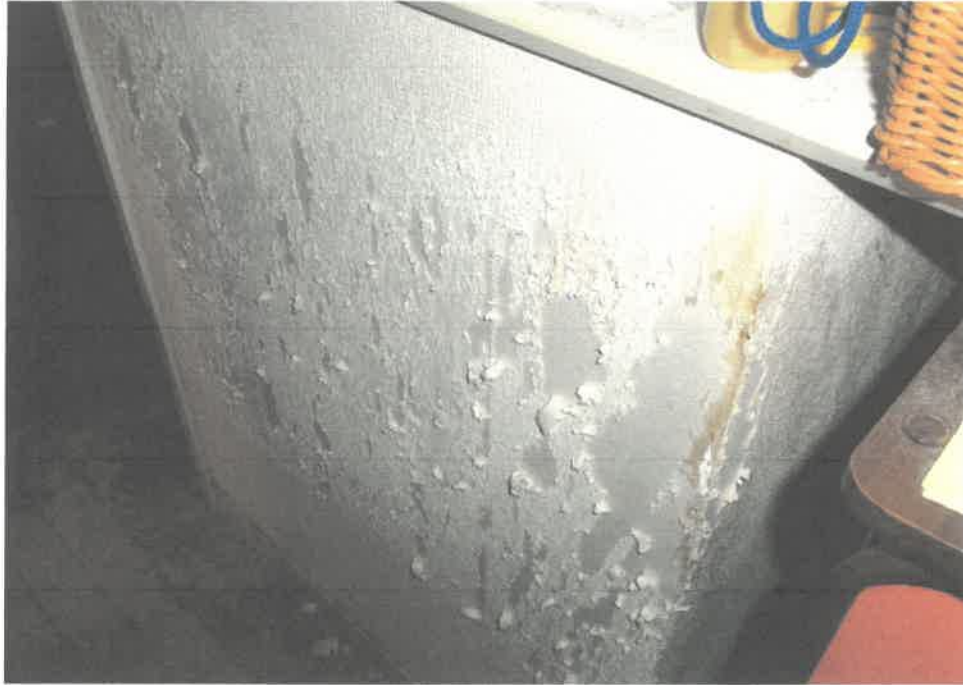
⑦ キッチンカウンター壁紙の状況

関係人の陳述等	
陳述者 (当事者等との関係)	陳述内容等
■ 債務者兼所有者の同居人	<ol style="list-style-type: none">1 私は、債務者兼所有者の同居人で、物件1建物購入時から債務者兼所有者と一緒に住んでいます。2 物件1建物内では、猫を1匹、犬を2匹飼育しています。なお、壁の剥がれは猫によるものです。3 債務者兼所有者も私もタバコは吸いません。4 物件1建物の不具合箇所としては、玄関から洗面室のへ入る扉を閉めるとその上部に隙間があります。廊下の照明スイッチが壊れています。玄関扉は毎年11月くらいから3月くらいまでの間は若干引っ掛かりがあります。5 時々上の階の床の音がしますが、気になる程度ではありません。

- 1 物件1建物は、債務者兼所有者の同居人に対する聴取及び現認使用状況により、債務者兼所有者が同居人と居住して占有していることが認められた。
- 2 物件1建物を含む一棟の建物は、平成22年4月新築の全55戸の地上14階建の物件で、エントランスホール、集合郵便受け、宅配ボックスがあり、物件1建物は13階に位置する。
- 3 物件1建物は、入居から全くリフォームされておらず、また、室内で犬を2匹(ゲージ内)、猫を1匹(放し飼い)飼育していることから、室内全体に強い動物臭が漂っており、また、猫により壁紙が剥がされている箇所が散見されることから、経年相応の使用以上の汚損が認められる。さらに、照明スイッチの破損により廊下の電気は点かず、フローリング、キッチン、洗面室など床に黒ずみや汚れも散見される。
- 4 洋室1には仏壇が置かれている。
- 5 その他の本件調査結果は、本報告書2枚目から3枚目のとおりである。

構 造	鉄筋コンクリート造1階建	
位 置	13階(1303号室) 中間住戸 主要開口部の方位：南向	
床 面 積	70.33㎡(登記面積)	
間 取 り	3LDK+南側バルコニー	
仕 様	天井 床 内 壁 設 備 そ の 他	クロス等 フローリング等 クロス等 水道・都市ガス・下水等 —
保守管理の状態	劣る	
管 理 費 等	管 理 費 修繕積立金 バイク置場使用料 アルコーブ使用料 町内会費 滞 納 額	5,810円(月額) (現在、他の区分所有者へ転貸している駐車場を 使用再開する場合(管理費等の滞納解消が条件) は7,310円となる) 14,584円(月額) 1,000円(月額) 100円(月額) 3,600円(年額) あり(令和7年10月10日現在952,742円) 管 理 費 435,194円 修繕積立金 210,964円 <hr/> 小 計 646,158円 バイク置場使用料 36,000円 アルコーブ使用料 3,600円 町内会費 10,800円 弁護士費用 110,000円 遅延損害金 146,184円
専有部分の 利用状況等	現況調査報告書の記載のとおり。	
特 記 事 項	<p>本件建物は建築後約16年が経過しており、建物全体において、管理の状態が悪く、多くの日用品や衣類、段ボール箱等が雑然と置かれており、床及び壁等において目視可能な範囲が限られ、汚損等の詳細を確認できない箇所も随所に見受けられた。主な汚損等は次のとおりである。</p> <ul style="list-style-type: none"> ・室内で犬2匹と猫1匹が飼育されており(動物臭あり)、当該ペットによるものと思われる引っ掻き傷等も含めて、建物の随所に汚損等が認められた。 ・キッチン、洗面室、トイレの床を中心に、黒ずみやホコリの蓄積等の汚れが目立った。

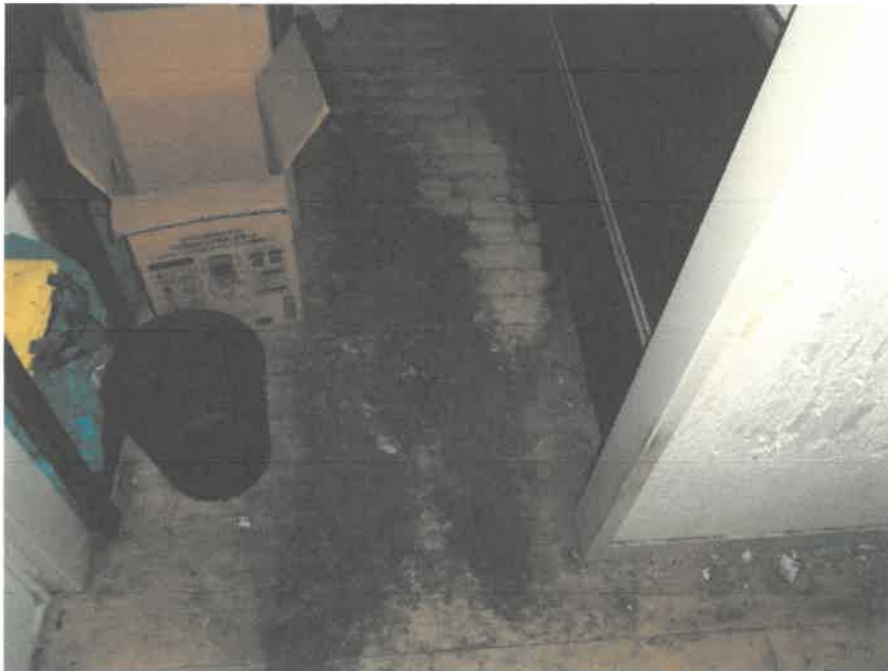
⑧ キッチンの床の状況
