現 況 調 査 報 告 書

物件 2 ないし 4

令和7年(ケ)第283号
土地建物位置関係図(概略)

評 価 書

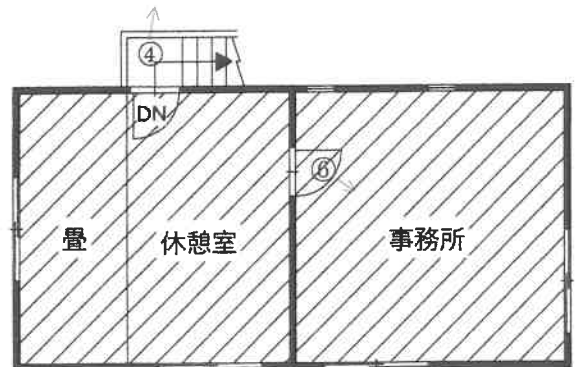
物件3 建物間取図 (概略)

未登記部分
 1階：約32.40㎡
 2階：約40.50㎡

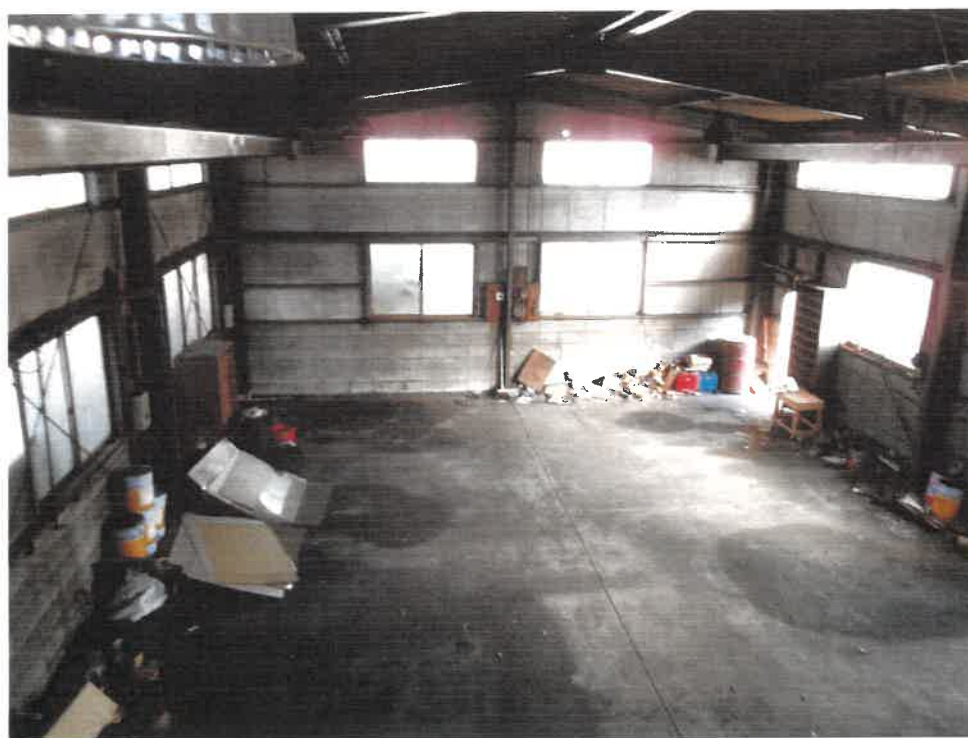
④ 物件3 建物工場1

- 1 昭和54年4月17日新築の鉄骨造亜鉛メッキ鋼板葺2階建の工場であり、南側に差し掛けが設置されている。
- 2 室内は、経年相応の傷みや汚れ、ガラスのヒビや割れも散見される。作業用の機械類は置かれていないものの、資材等は残置されていた。
- 3 未登記部分（平成2年頃増設）
 - (1) 工場3が増設されている（写真⑤）。
 - (2) 物件3建物内の一部を2階にし、事務所（写真⑥）及び休憩室が増設されている。
- 4 差し掛け内には、未使用の塗料類の缶や産業廃棄物が大量に残置されている。

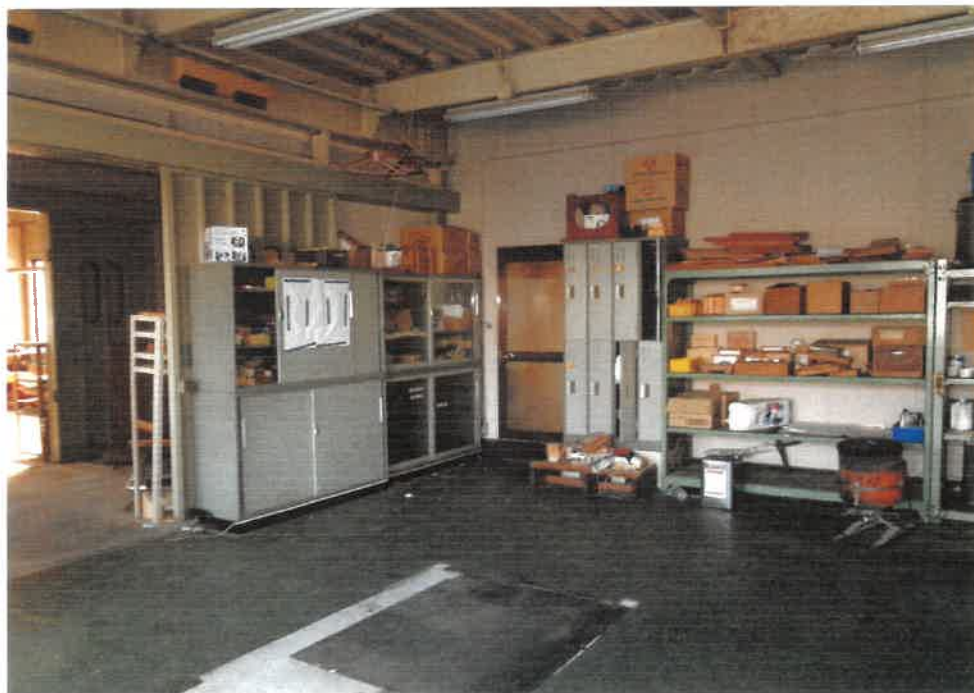
⑧ 物件4建物工場1

- 1 平成4年3月24日新築の鉄骨造陸屋根3階建の1階部分が工場、二、三階が居宅である。
- 2 1階工場室内は、経年相応の傷みや汚れが認められる。なお、作業用の機械類は置かれていないものの、資材等は残置されていた。

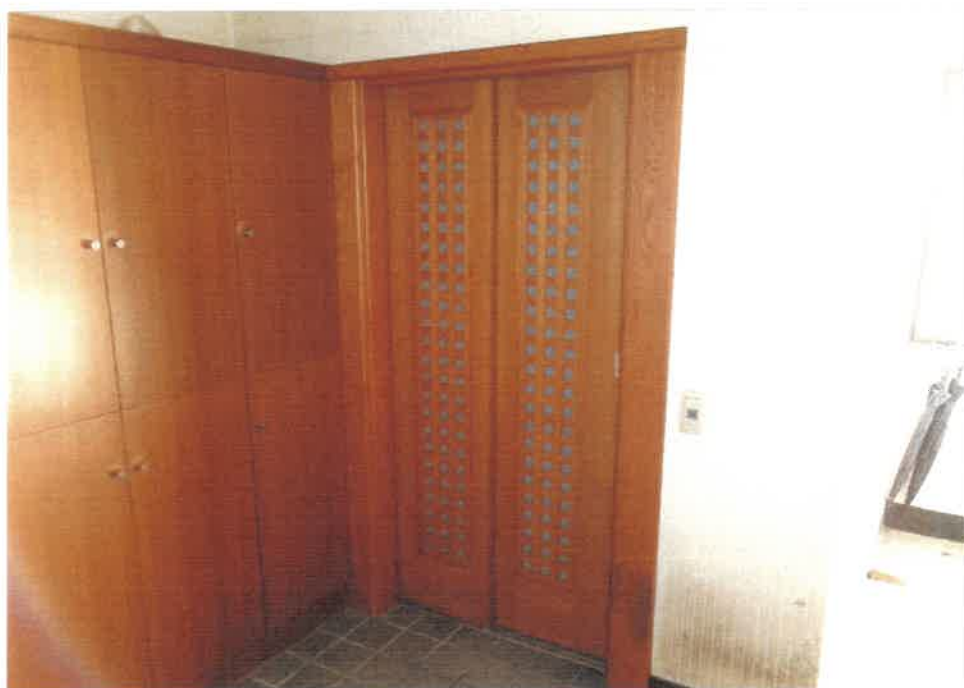
⑭ 物件4建物2階エレベーター

- 3 二、三階住宅内も経年相応の傷みや汚れが認められ、クロス、畳、襖の変色、クロスの浮きや剥がれた箇所が散見された。また、クローゼットの扉の破損箇所も散見された。
- 4 1階から3階までエレベーターが設置されているが、特別代理人からの聴取によれば、現在は使用できないとのことであった。
- 5 二、三階住宅部分には、各部屋の広さに応じた大きさの天井はめ込み式エアコンが設置されており、特別代理人からの聴取によれば、使用可能であるとのことであった。なお、3階には電気設備のための分電盤が設置されている。
