## 期 間 入 札 の 公 告

# 現 況 調 査 報 告 書

| 3 | 所 在 | 名古屋市守山区大屋敷 1 1 0 5 番地 | | |

## 評 価 書

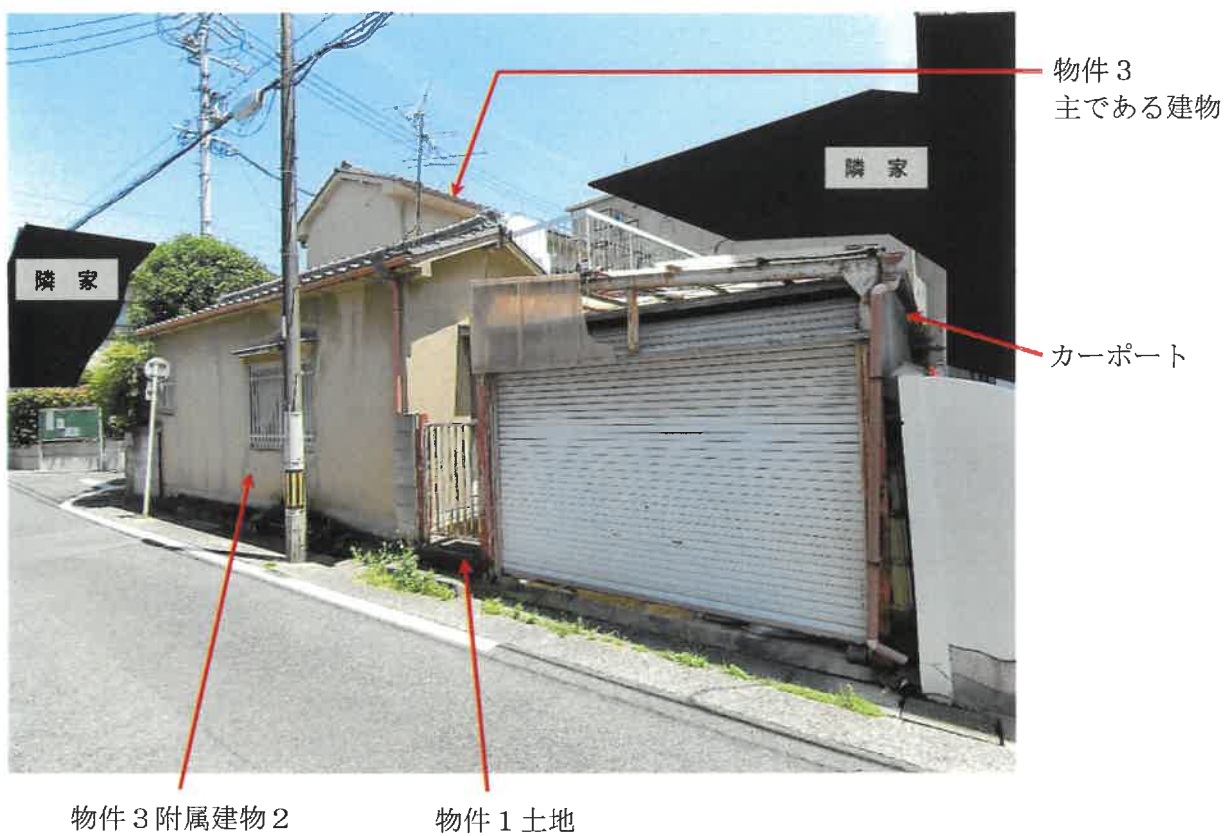
- (4) 南西部にカーポートが設置されている（写真2）。  
ただし、当該カーポートは老朽化し、屋根のトタン材に多数の穴が開いている（写真6）
- 3 物件3建物の現況等について
  - (1) 物件3附属建物1及び物件3附属建物2については、①物件3主である建物と所有者が同一であること、②物件3主である建物と近接していること及び③物件3主である建物と機能的関連性が存在すること（物件3附属建物2には浴室が設けられていないため、同建物の使用者は物件3主である建物の浴室を使用する必要がある。）等から、物件3主である建物の附属建物と認めた。

2 物件1土地及び物件3附属建物2の外観

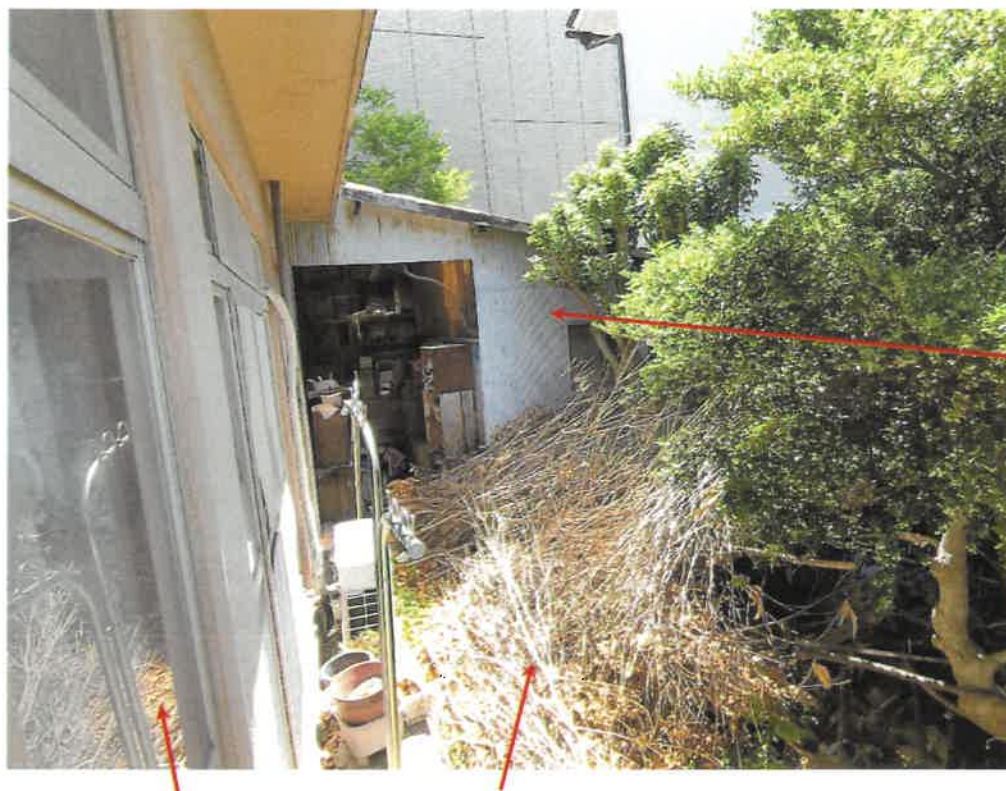
- (2) 土地建物位置関係図（7枚目）の「□」で示した箇所付近に境界標とみられる鋳を確認した。また、各隣地との境界付近にブロック塀及びフェンス等が設置されていた。
  - (3) 南部（物件3主である建物南側）に伐採された樹木、老朽化して使用されていない電化製品及び家財道具等が大量に置かれていた（写真3及び6）。

3 物件2土地及び物件3附属建物の外観

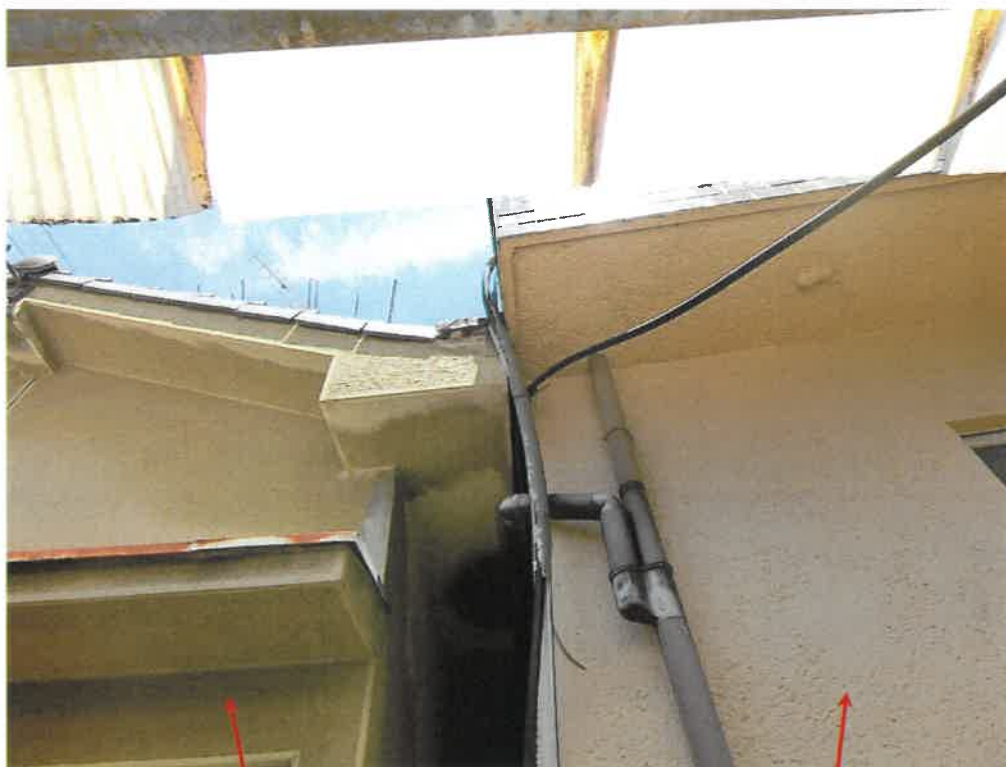
- (2) 物件3主である建物と物件3附属建物2の屋根の一部が接合されている（写真4）。
  - (3) 物件3主である建物2階東部に小屋裏収納が設けられている（写真10、天井高1.4メートル以下であるため床面積に算入されない。）。
  - (4) 経年相応の劣化が認められるほか、次の箇所に瑕疵が認められる。

4 物件3主である建物と物件3附属建物2の屋根の接合

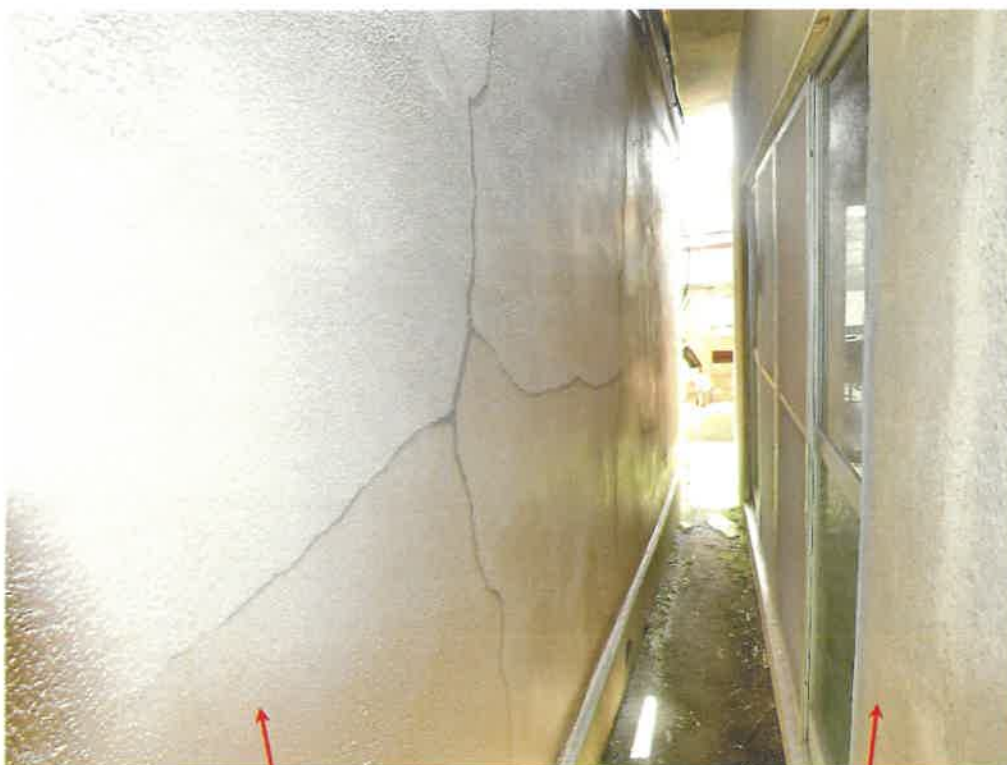
- ア 物件3主である建物の西側外壁に亀裂が認められた（写真5）。
    - イ 物件3主である建物の複数箇所で雨漏りが発生しており、和室1、和室3、ホール及びDK（ダイニングキッチン）などの天井に染みや損傷が認められた（写真11ないし14）。また、DKの鉄骨柱の化粧材が水分で腐食し損傷していた（写真15）。

5 物件3主である建物外壁の亀裂

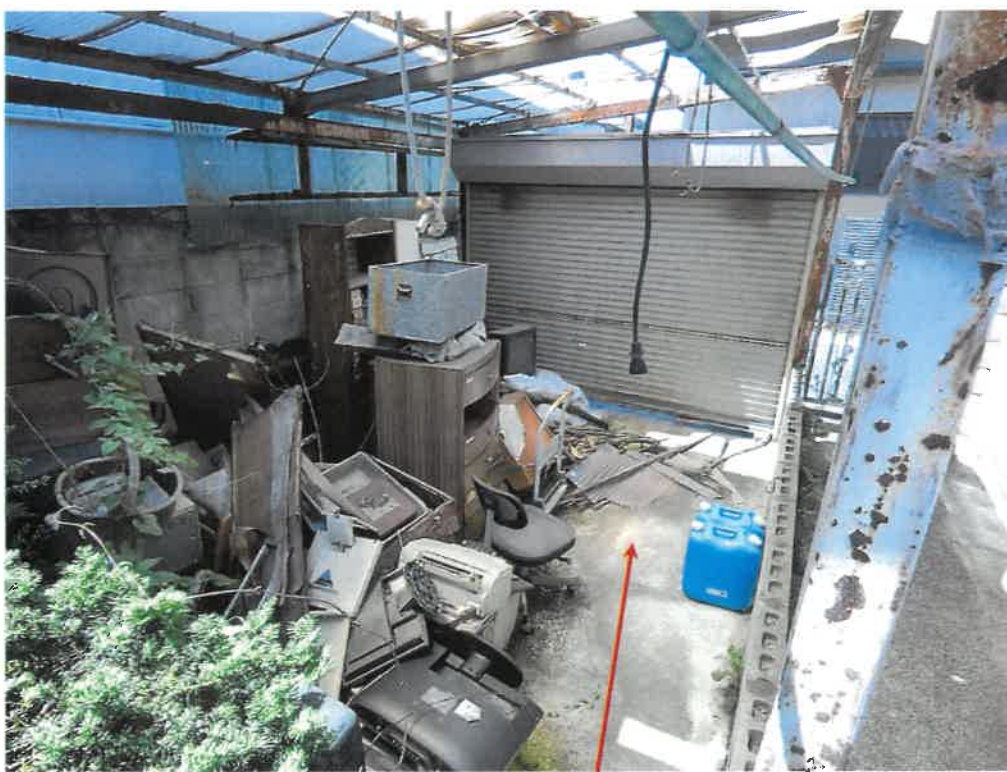
6 物件1土地の外観（カーポート下）

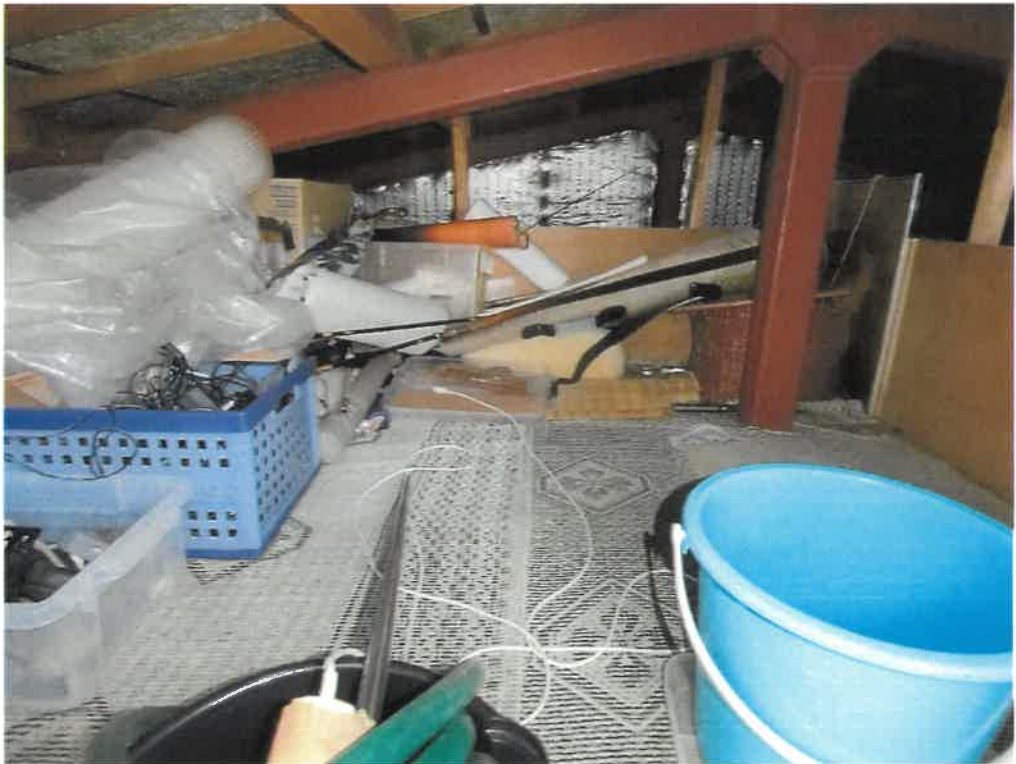
10 物件3主である建物内部の状況（屋根裏収納）

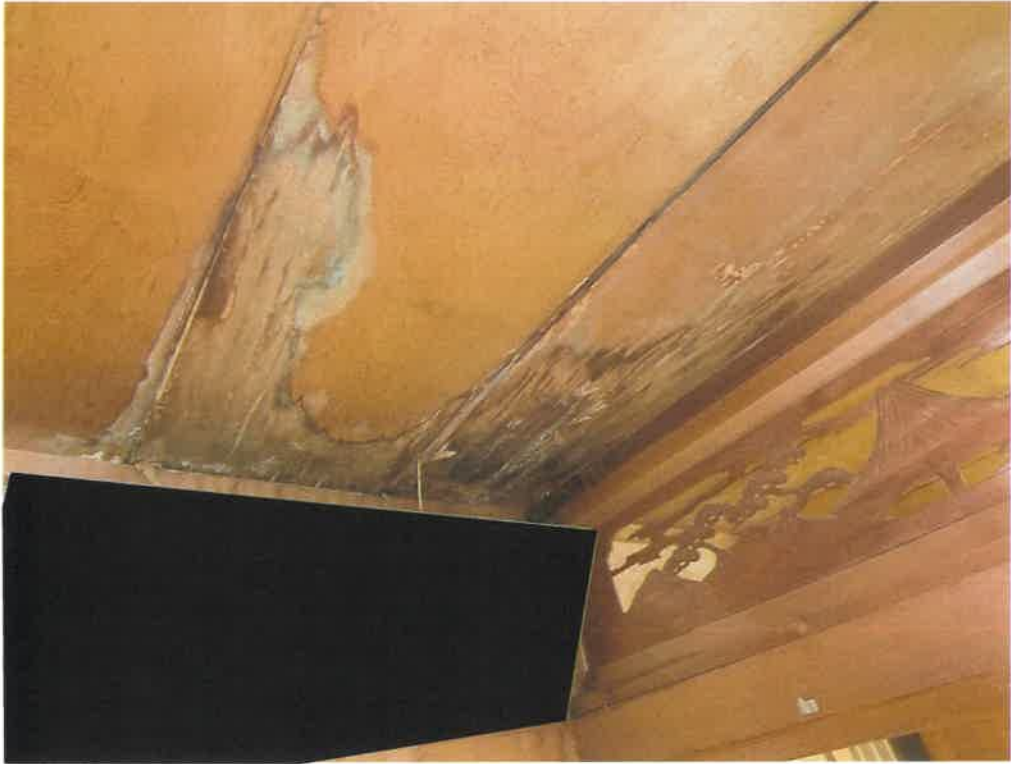
1 1 物件 3 主である建物内部の状況（雨漏りによる染み（和室 1））

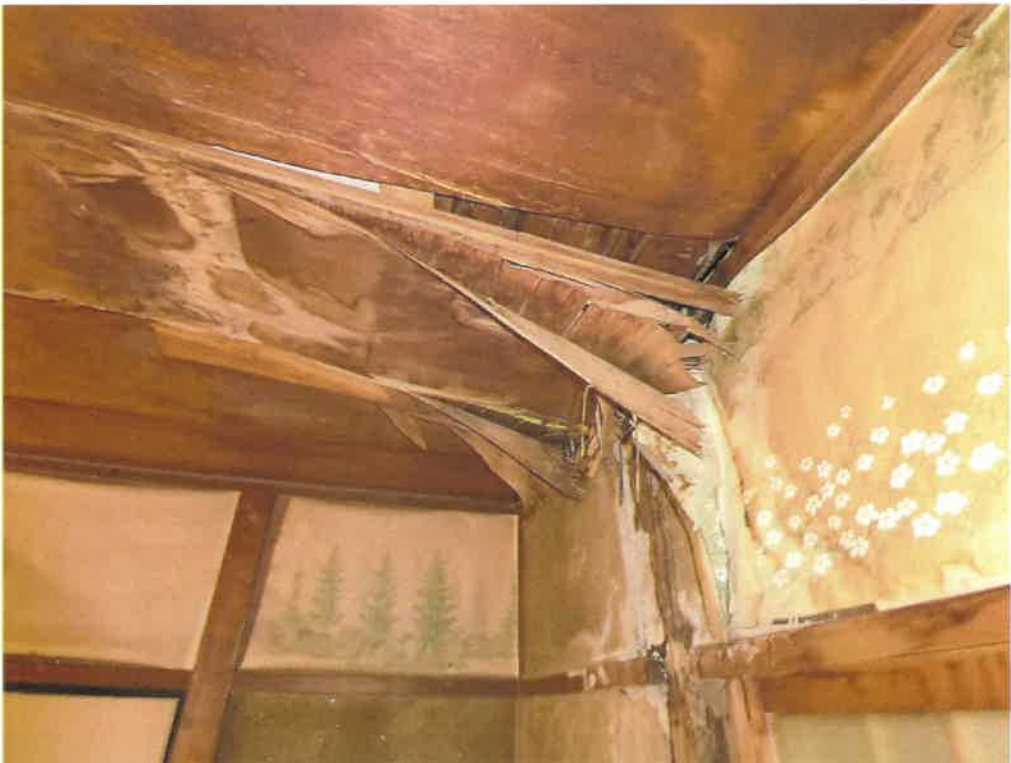
1 2 物件 3 主である建物内部の状況（雨漏りによる損傷（和室 3））

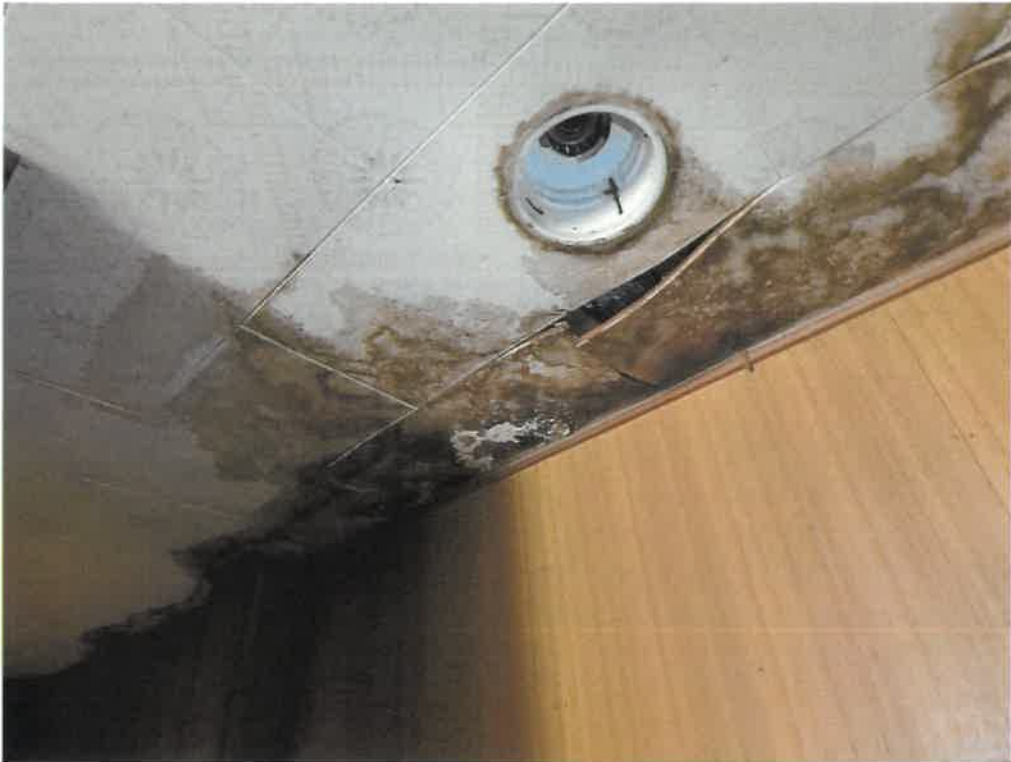
1 3 物件 3 主である建物内部の状況（雨漏りによる損傷（ホール））

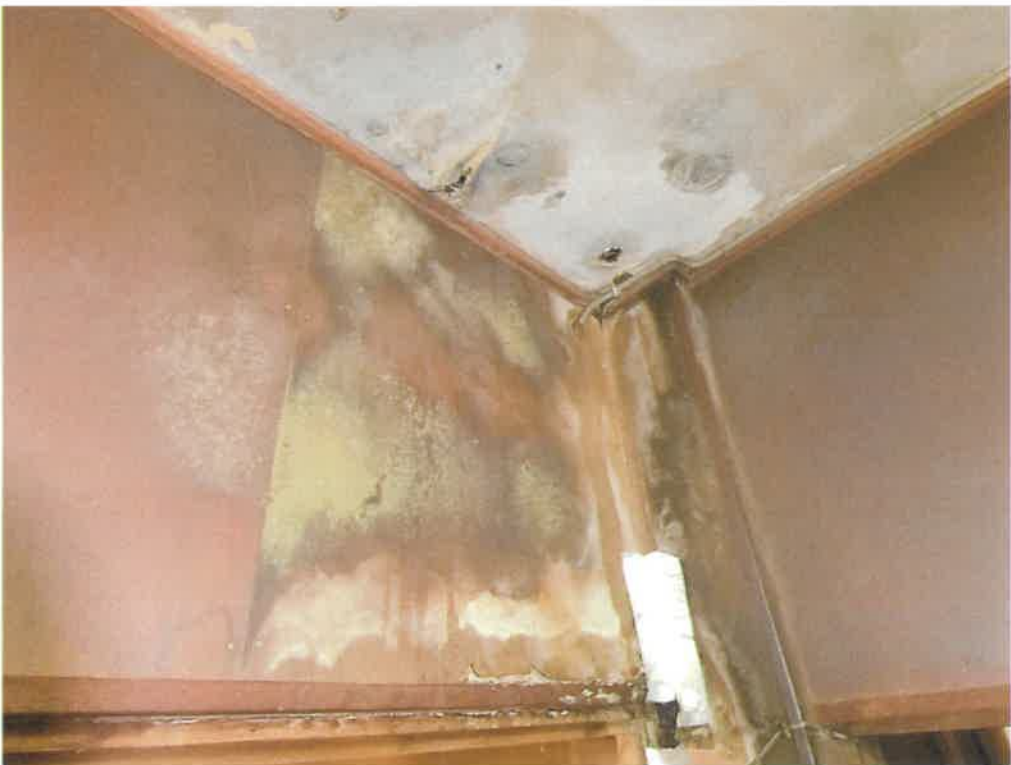
1 4 物件 3 主である建物内部の状況（雨漏りによる損傷（DK））

| 特 記 事 項 | <ul style="list-style-type: none"> <li>○ 2階東側に屋根裏収納がある。</li> <li>○ 西側の外壁に亀裂が見られる。</li> <li>○ 各所で雨漏りがあり、和室1、和室3、ホール及びDKなどの天井にシミや損傷が見られる。所有者によると、新築当初から発生し、当初は修繕を行ったが再発し、その後は特に修繕は行っていないとのことである。</li> <li>○ DKの鉄骨柱の化粧材が腐蝕し損傷している。</li> <li>○ 建物全体に床のふわつきが認められ、洗面所の床はたわんでいる。</li> <li>○ 2階南側の窓ガラスに損傷が見られる。</li> <li>○ 所有者によると、キッチンの蛇口からお湯が出ないとのことである。</li> <li>○ ベランダの南東部分に簡易物置が設置されている。また、中央部に家財道具や資材、ビニール等の廃棄物が置かれている。</li> <li>○ 上記のほか、概ね使用や経年相当による内装等の汚れ、損傷、設備の劣化等が見られる。全体的に管理の状態が相当劣る。</li> <li>○ 建築年から推測すると、アスベスト含有建材等の使用に留意が必要である。</li> <li>○ 所有者によると、玄関のドアがブロック塀と干渉するため、玄関のドアを完全に開けることができないとのことである。</li> </ul> |

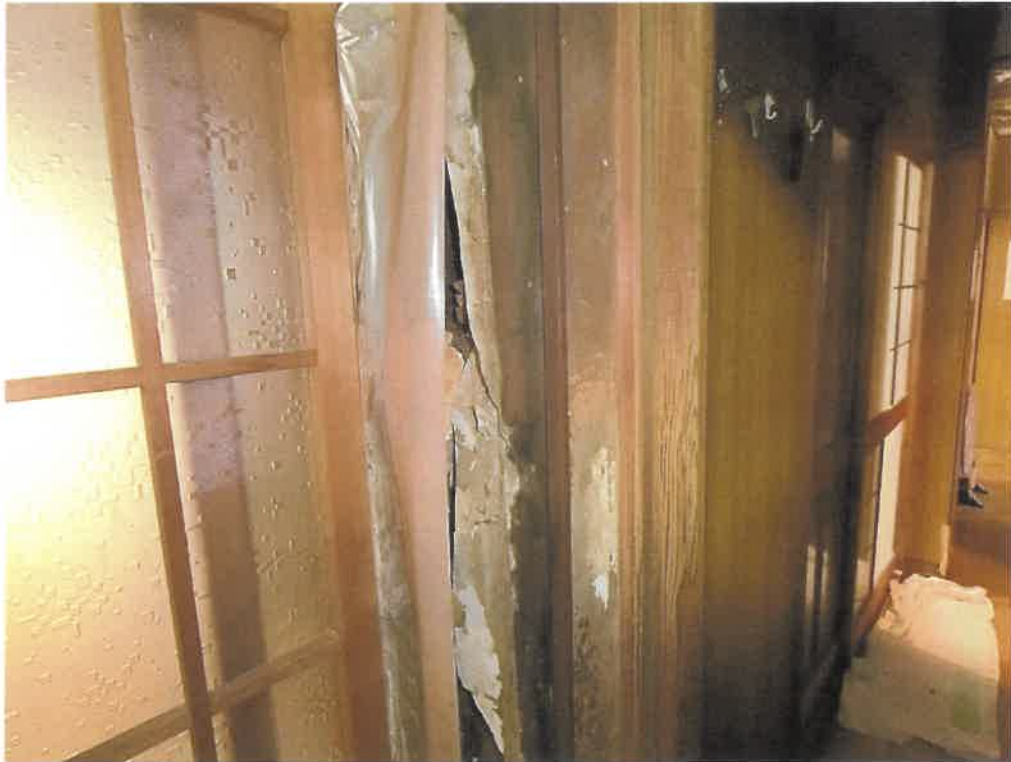
1 5 物件3主である建物内部の状況（雨漏りによる鉄骨柱化粧材の損傷（DK））

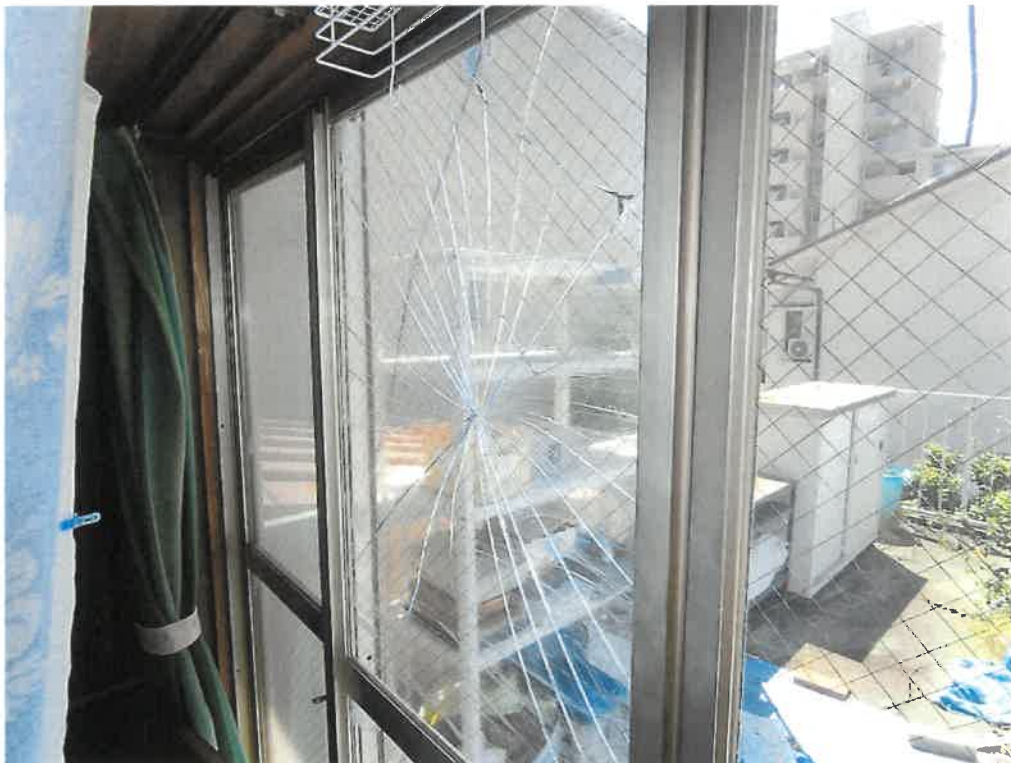
- ウ 物件3主である建物全体で床面のふわつきを感じ、特に洗面所の床面が大きくたわんでいた。
    - エ 物件3主である建物2階南側の複数の窓ガラスに損傷が認められる（一部につき写真16及び17）。
    - オ 物件3附属建物2ホール東側の窓ガラスに損傷が認められる（写真20）。
  - (5) その他

1 6 物件3主である建物内部の状況（ガラス窓の損傷①（2階南側））

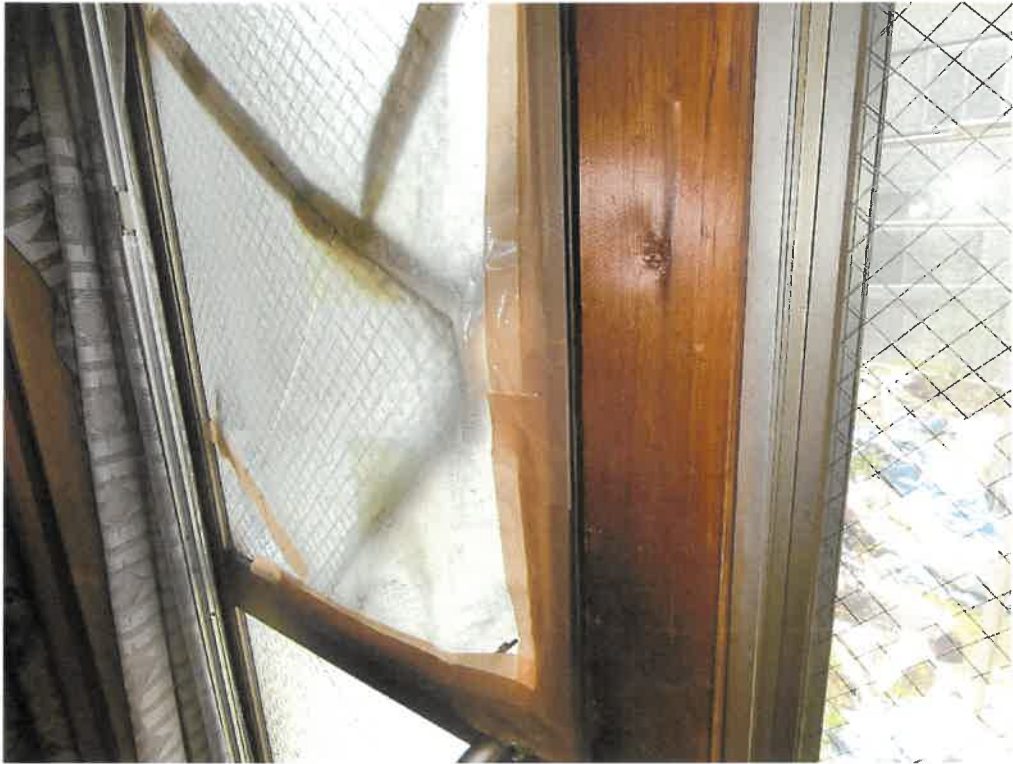
1 7 物件3主である建物内部の状況（ガラス窓の損傷②（2階南側））

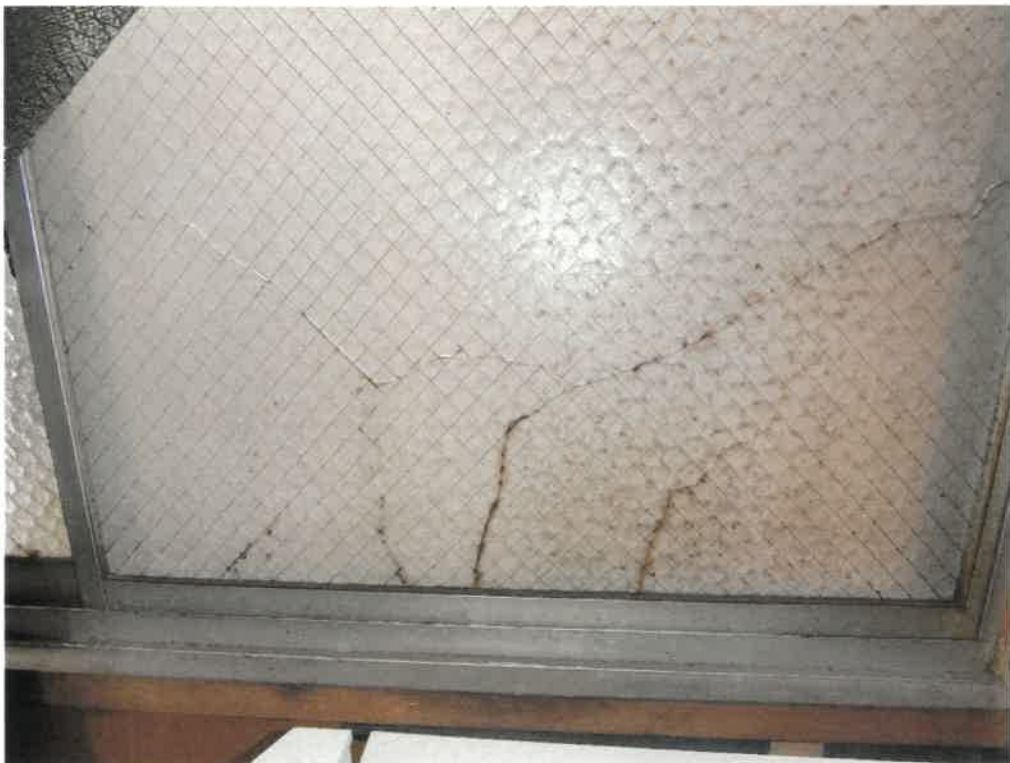
2 0 物件 3 附属建物 2 内部の状況（ガラス窓の損傷（ホール東側））

| 特 記 事 項 | <ul style="list-style-type: none"> <li>○ 屋根の一部が主である建物と接合されている。</li> <li>○ ホール東側の窓ガラスに損傷が見られる。</li> <li>○ 和室入口の扉の襖に破れ箇所がある。</li> <li>○ 所有者によると、ガスは使用していないとのことである。</li> <li>○ 流しの蛇口付近に損傷が見られる。</li> <li>○ 上記のほか、概ね使用や経年相当による内装等の汚れ、損傷、設備の劣化等が見られる。</li> <li>○ 建築年から推測すると、アスベスト含有建材等の使用に留意が必要である。</li> </ul> |
