# 期 間 入 札 の 公 告

| 3 | 所 在 | 知多郡武豊町大字富貴字南側 83番地2 |

# 現 況 調 査 報 告 書

## 評価書

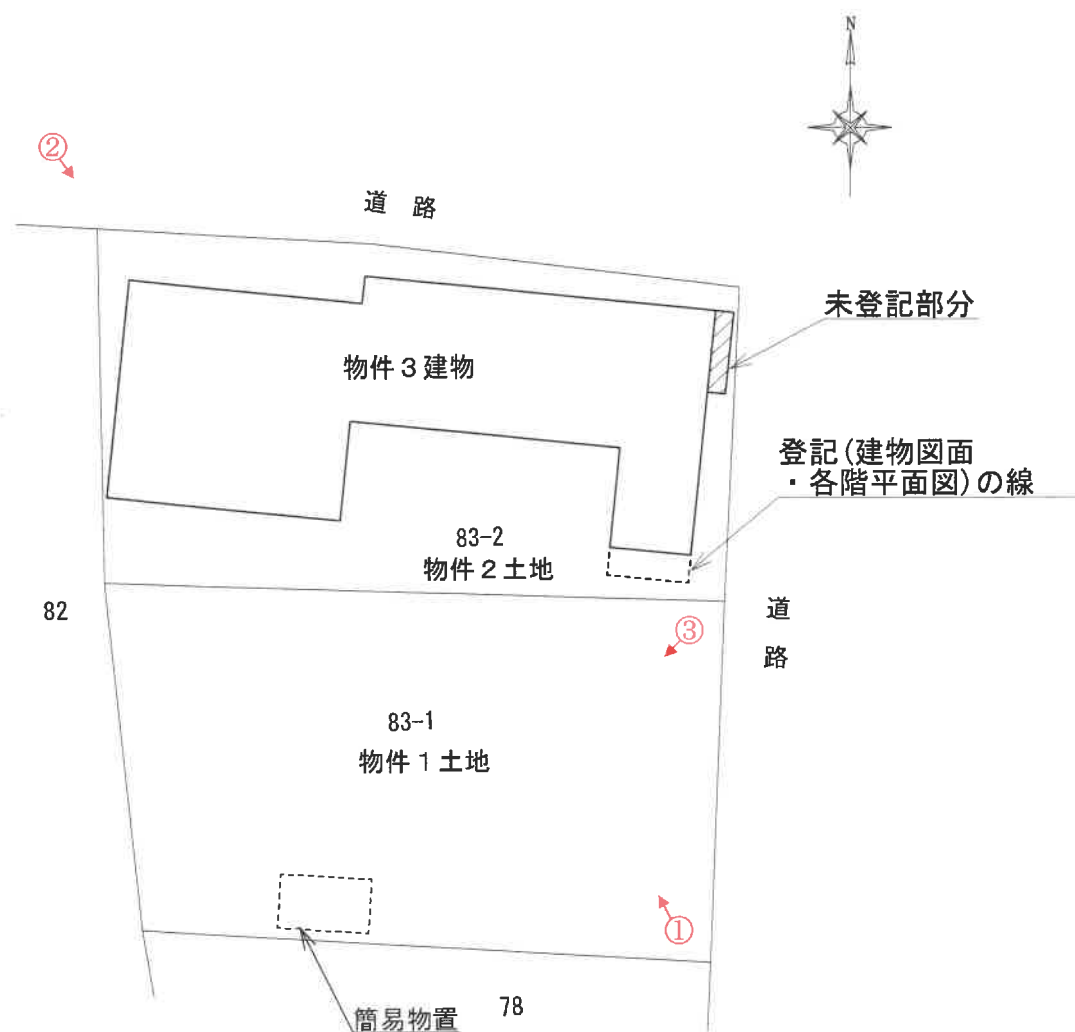
# 土地建物配置図(概略)

| 執行官の意見 |
|---|
| 1 物件1～3土地・建物の状況は、別紙配置図、建物間取図(概略)及び添付写真のとおりであり、その接道状況は同配置図に記載のとおりである。なお、接道する道路の幅員は約2mであり、軽自動車及び二輪車以外で物件1, 2土地に乗り入れることは難しいと思われる。<br>2 物件1, 2土地は一体土地として利用されており、物件2土地上に物件3建物が建てられており、物件1土地上に簡易物置が設置されている。同各土地のその余の敷地は主に庭地、駐車場等である。<br>3 物件3建物の占有状況は、関係人の陳述、現認した状況及び第三者が占有する徴表が認められないことから、2枚目に記載のとおり認定した。<br>4 物件3建物の状況については、同建物は築65年を経過する木造建物であるから、木材が朽ちる等、経年に相当する劣化の程度は大きく、居宅として通常使用するためには相当な補修・修繕を要すると思われる。<br>5 物件3建物と室1には仏壇が供えられている。<br>6 物件1, 2土地の境界については、同各土地に関する地積測量図は存在せず、現地において境界標の存在も確認できなかったが、同各土地は、古くからその周囲をブロック塀で囲まれていると思われることから、特に争いは生じていないものと思料する。なお、物件1土地にある木々の枝葉が生い茂り、概ね西側隣地(82)に大きく越境している。<br>7 他に占有権原を推認し得る資料は見当たらなかった。 |

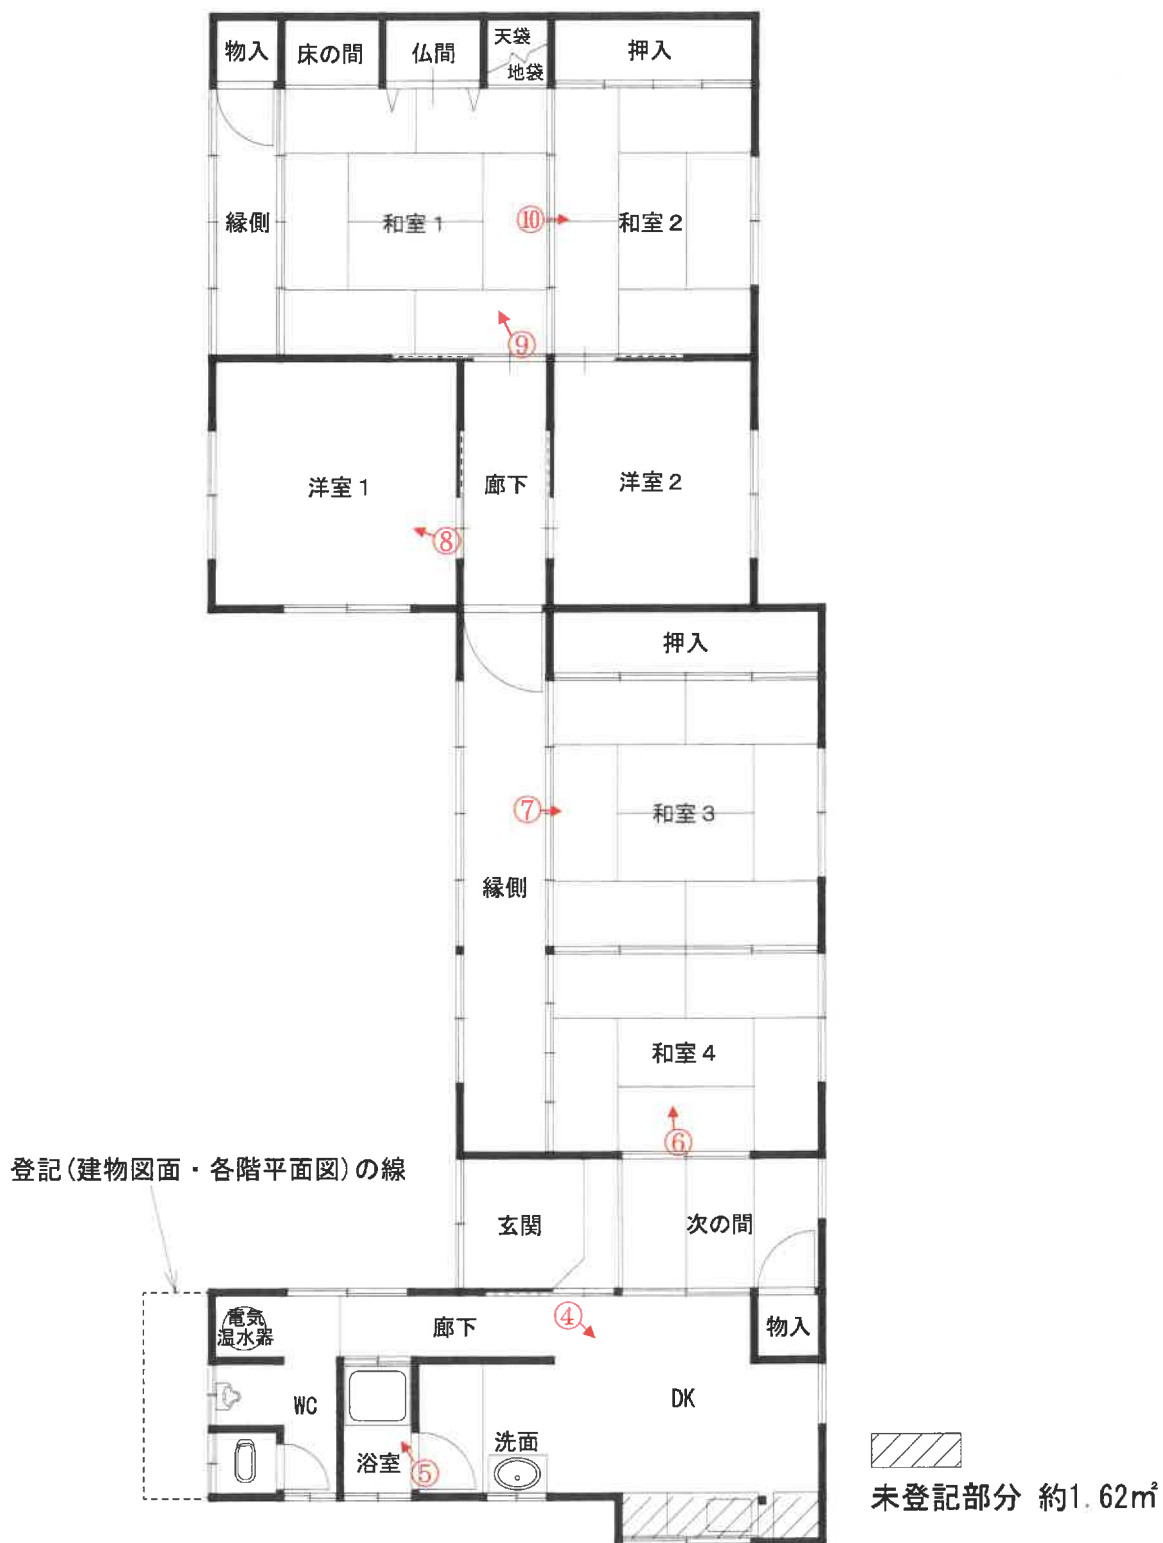
# 建物間取図(概略)

現況床面積 約122.85㎡  
(登記床面積 123.66㎡)

| 番号 | 所 在 等 | 登 記 | 現 況 |
|---|---|---|---|
| 3 | <p>物件3建物の形状は、昭和55年に作成された建物図面によるものと現況が相違しており（附属資料6 建物間取図（概略）のとおり）、登記上の床面積も現況の床面積と相違している。</p> <p>現況床面積は下記のとおりである。</p> <p>現況床面積：約1 2 2 . 8 5 平方メートル</p> | | |

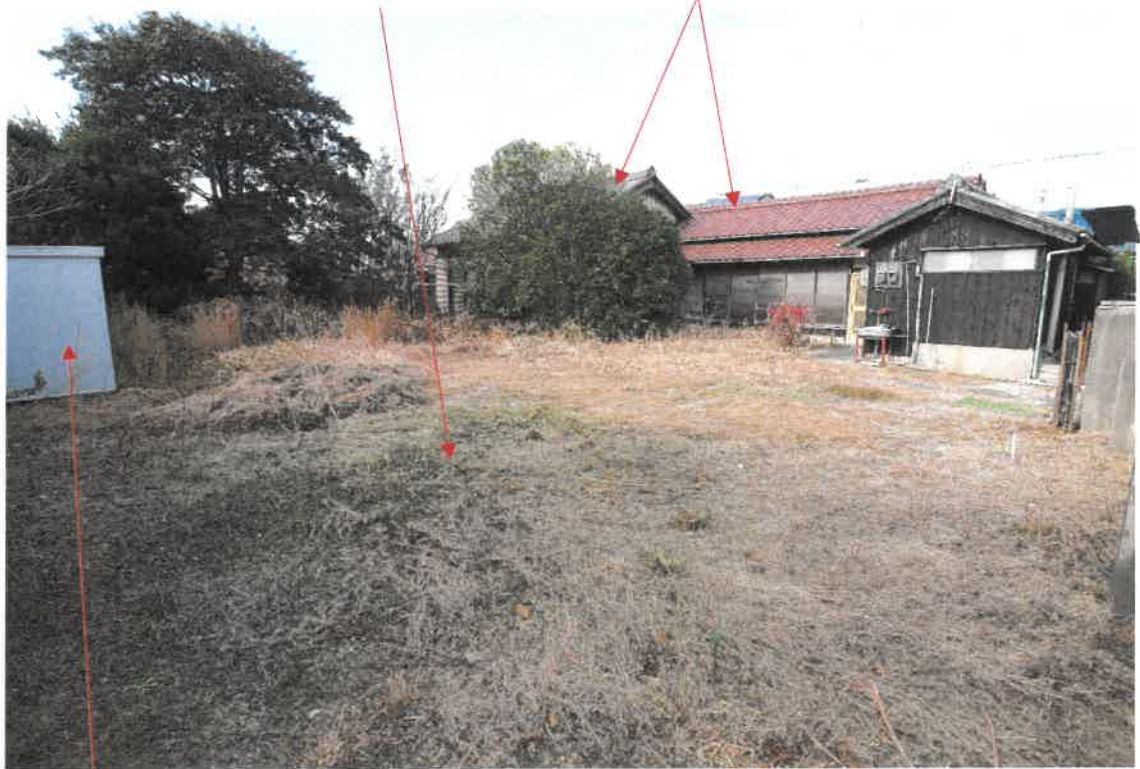
写真1

物件1, 2土地

物件3建物

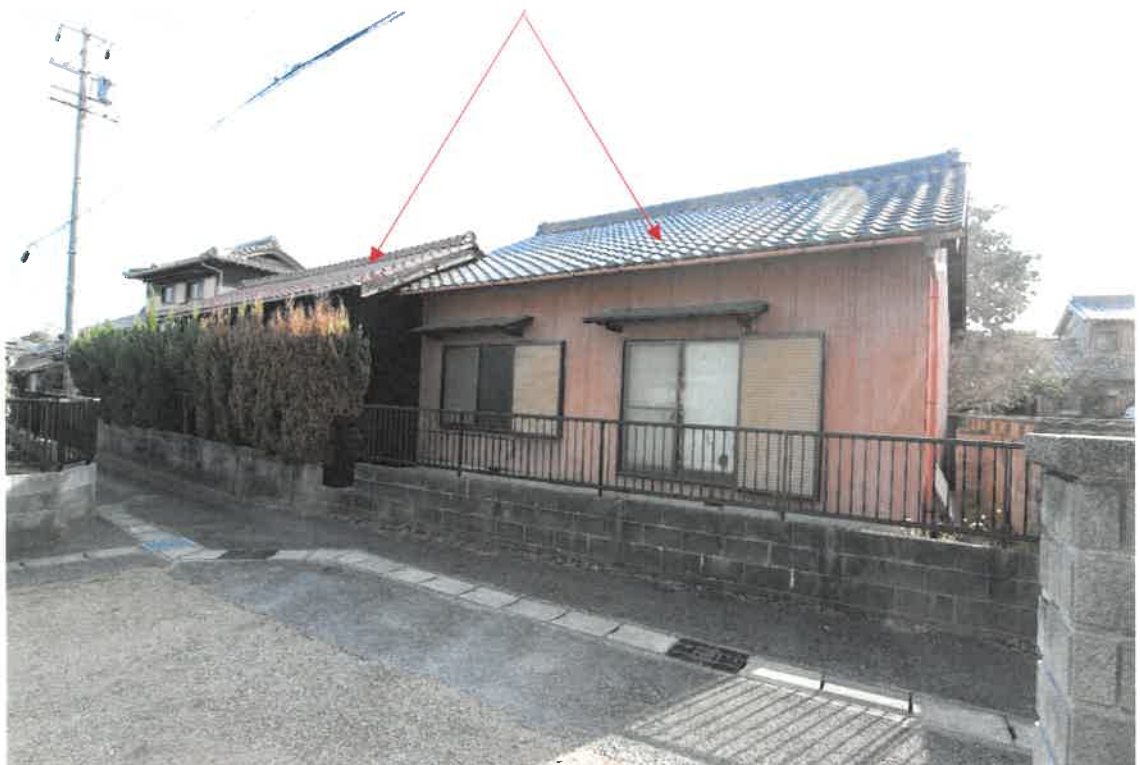
写真2

物件3建物

| 特 記 事 項 | <ul style="list-style-type: none"> <li>・ 本件建物は現地調査時、空家の状態であった。</li> <li>・ 本件建物の東部分の形状が建物図面と相違し、また、現況の床面積も登記床面積と相違する。</li> <li>・ 本件建物は建築後から相当年数が経過しており、建物内は全体的に傷み、汚損等が見られ、老朽化が著しい。</li> <li>・ 本件建物は新耐震基準が施行される以前に建築された建物であり、新耐震基準に適合しているか否かは不明である。</li> <li>・ 本件建物は建築年から推測すると、アスベスト含有建材等の使用に留意を要する。</li> </ul> |

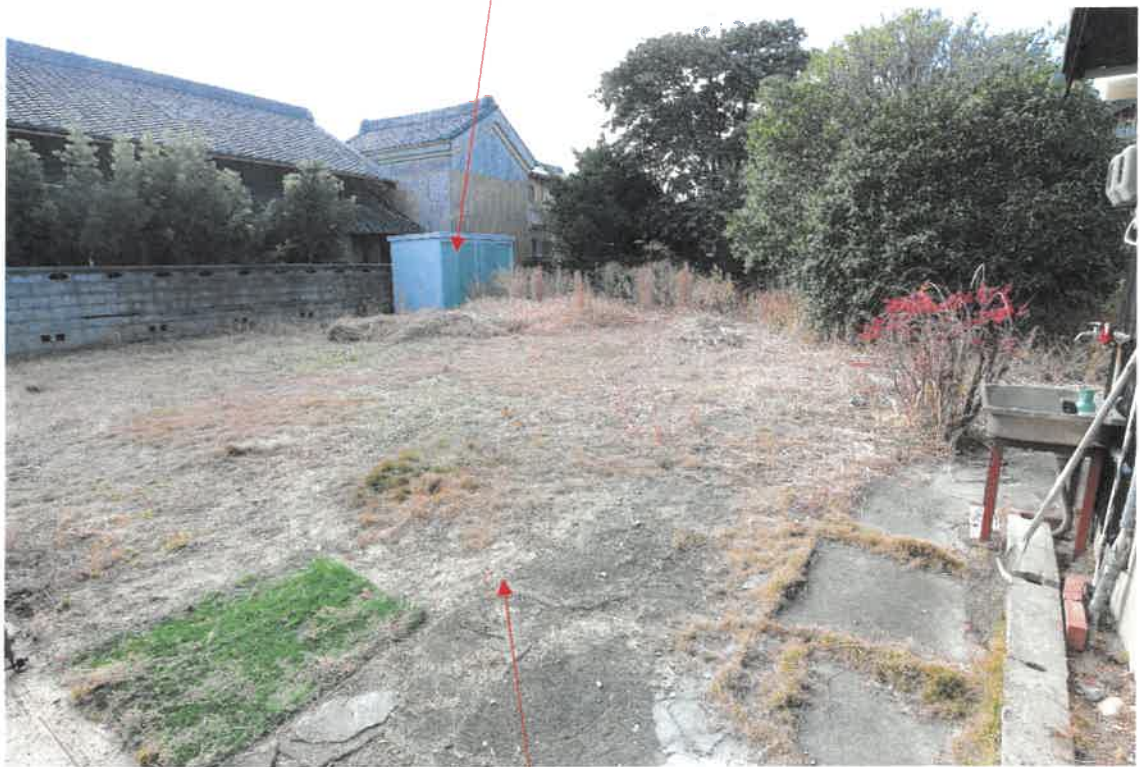
写真 3

簡易物置

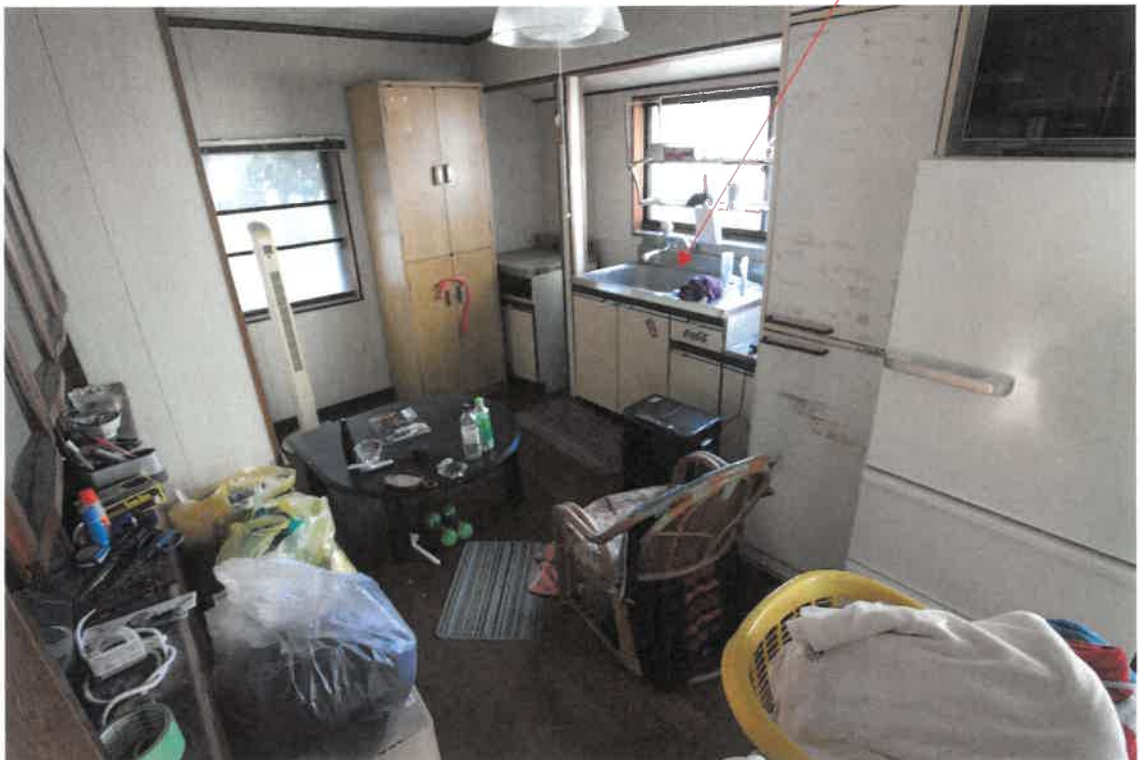
写真 4

物件 3 建物室内(DK)

未登記部分

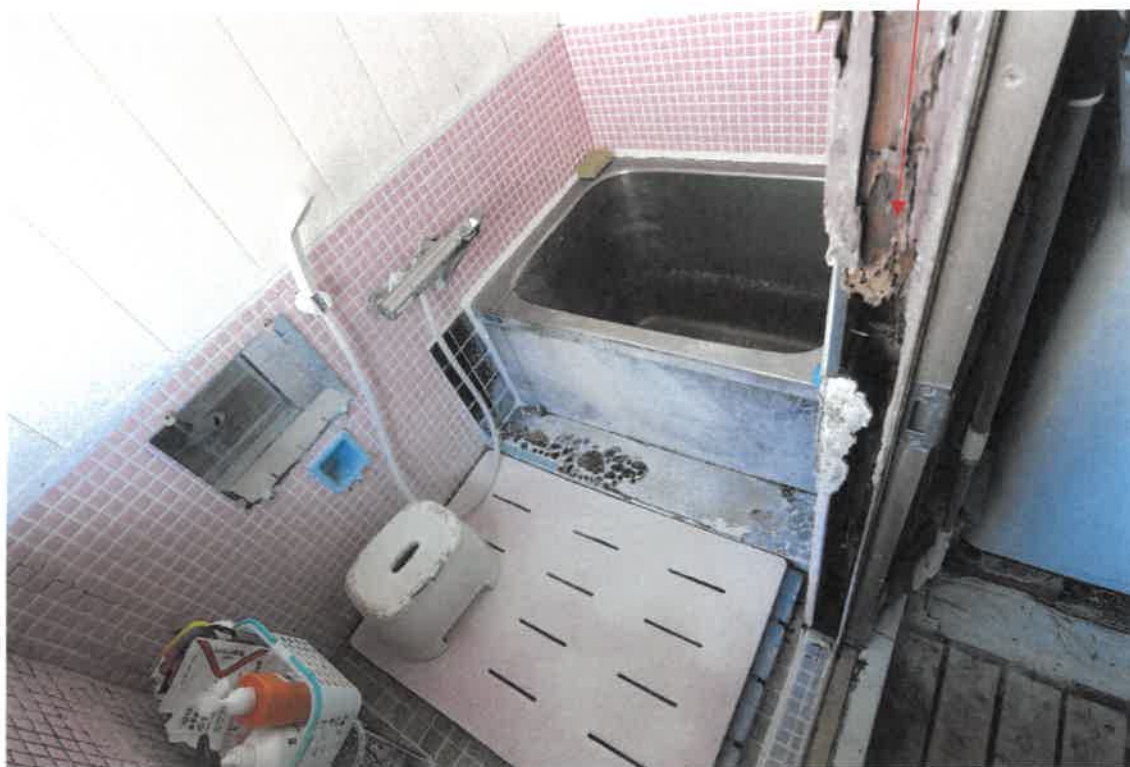
写真5

物件3建物室内(浴室)

朽ちている

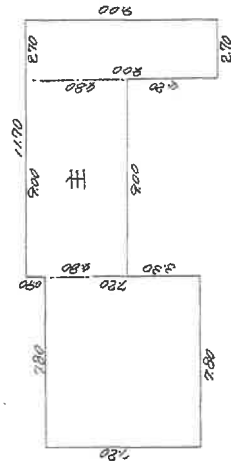
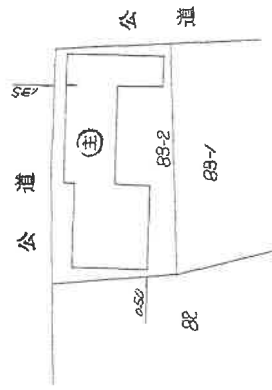
建物図面

7.80 × 7.20 = 56.1600  
9.00 × 4.80 = 43.2000  
2.70 × 9.00 = 24.3000  
合 計 123.6600㎡  
床 面 積 123.66㎡

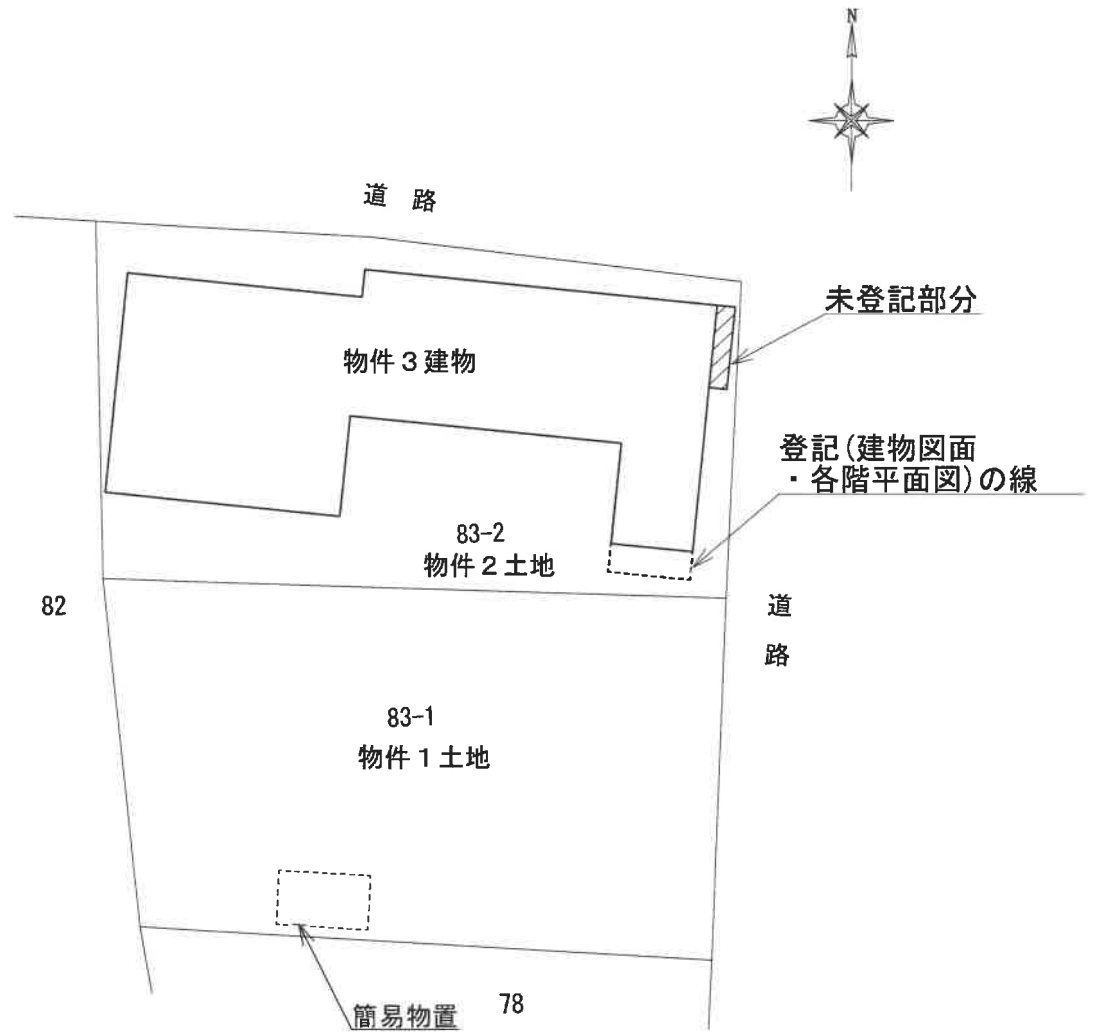
# 土地建物配置図(概略)

| 土地の利用状況等 | 本件土地は一体土地として利用されており、物件1土地上に簡易物置、物件2土地上に物件3建物が存在する。隣接不動産の状況は、東側及び北側は町道、南側は一般住宅、西側は未利用地等である。 | |

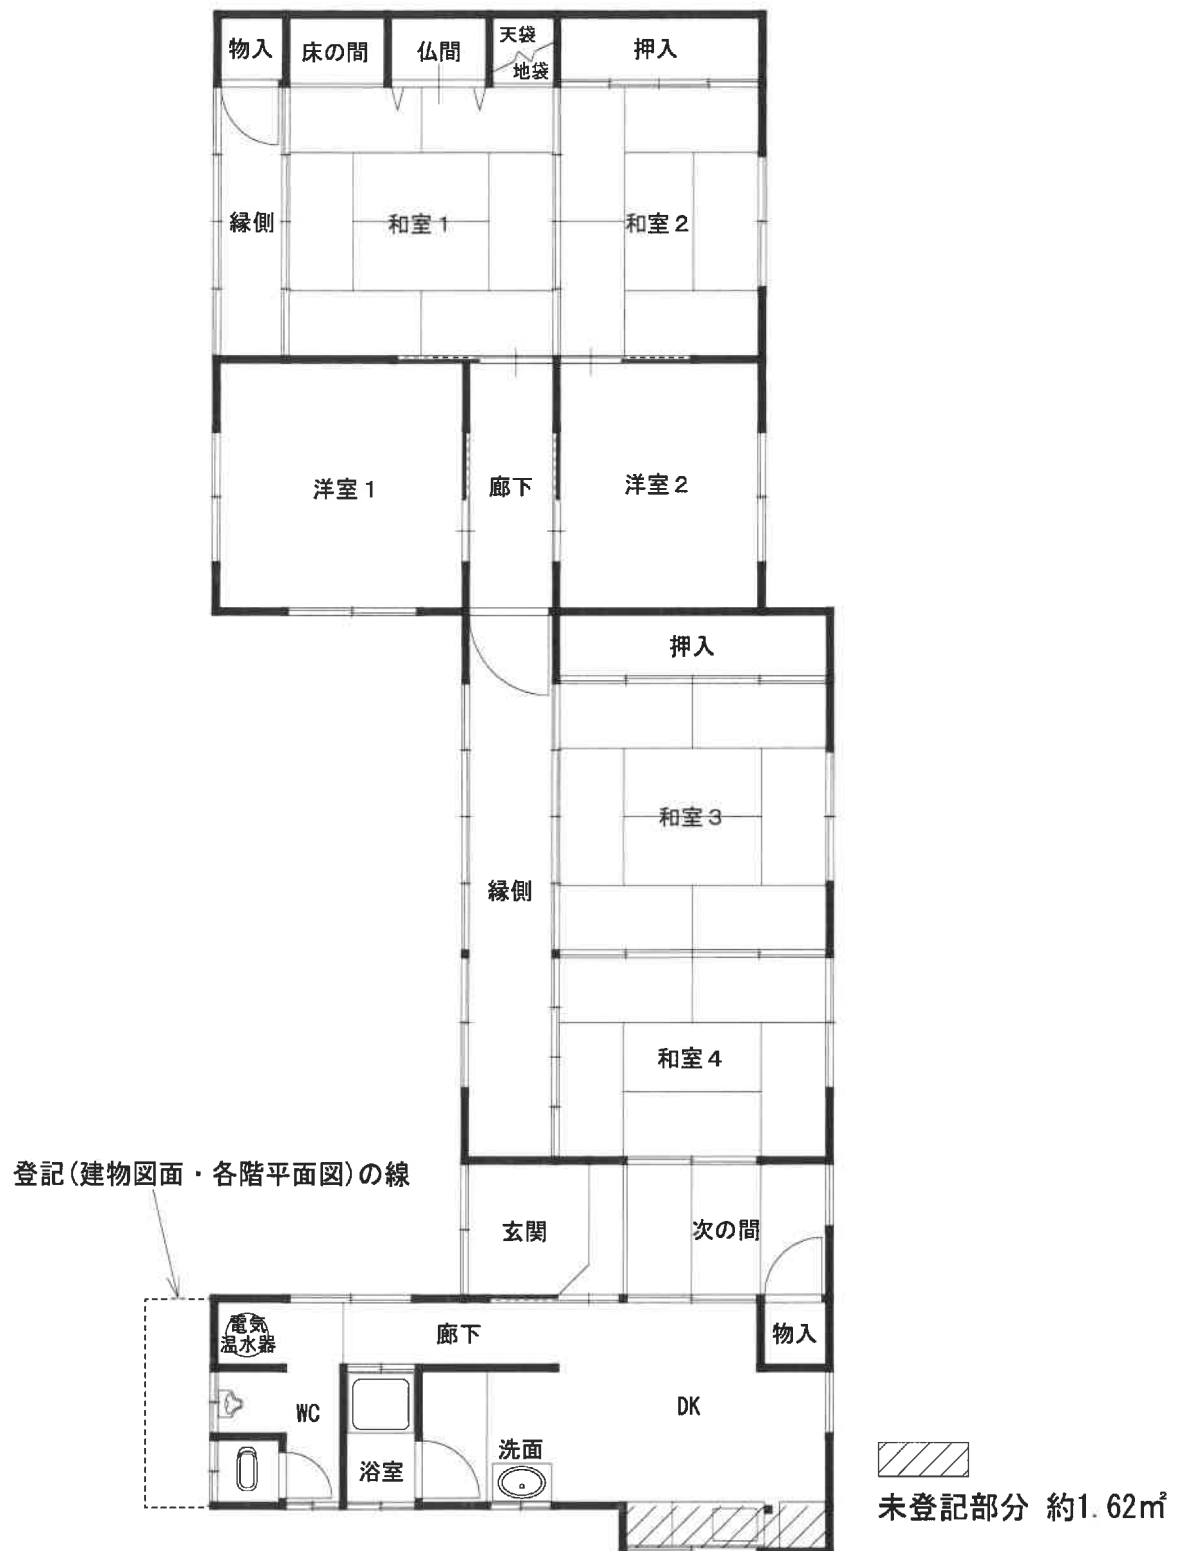
# 建物間取図(概略)

| 現 況 用 途 等 | <p>現況用途 居宅</p> <p>間取り 6DK+次の間</p> <p>(附属資料6 建物間取図（概略）のとおり)</p> |

現況床面積 約122.85㎡  
(登記床面積 123.66㎡)
