# 期 間 入 札 の 公 告

# 建物間取図（概略）

# 現 況 調 査 報 告 書

## 評 価 書

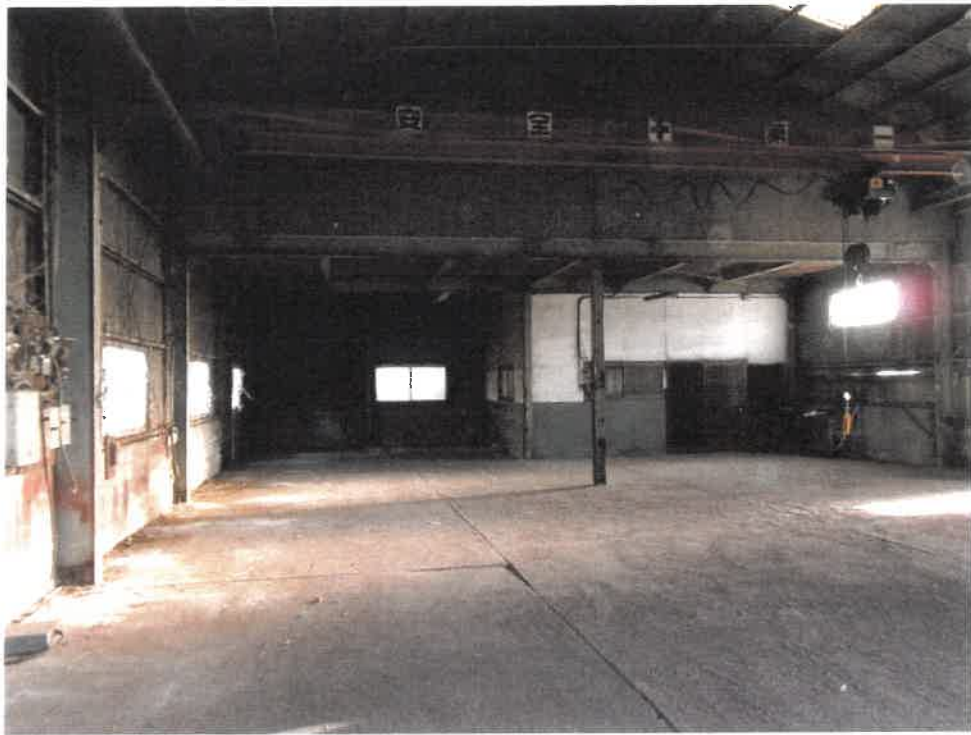
③ 工 場

- 1 登記記録全部事項証明書によれば、昭和46年3月25日新築の鉄骨造スレート葺2階建の工場・事務所である。
- 2 1階工場部分は、ホイストクレーン以外機械類は置かれておらず、工場内の事務所内にも動産類は無い状態である。経年相応の傷みが見られ、屋根には隙間があり雨天時は雨漏りする可能性の高い箇所があった。  
2階部分は、事務用什器、備品類が多数存する。経年相応の傷みや汚れが見られるが、2階事務所部分については、当職が目視で確認する限りでは比較的管理状態は良いように見受けられた。
