令和 7 年(ケ)第 360 号

# 現 況 調 査 報 告 書

名古屋地方裁判所

評 価 書

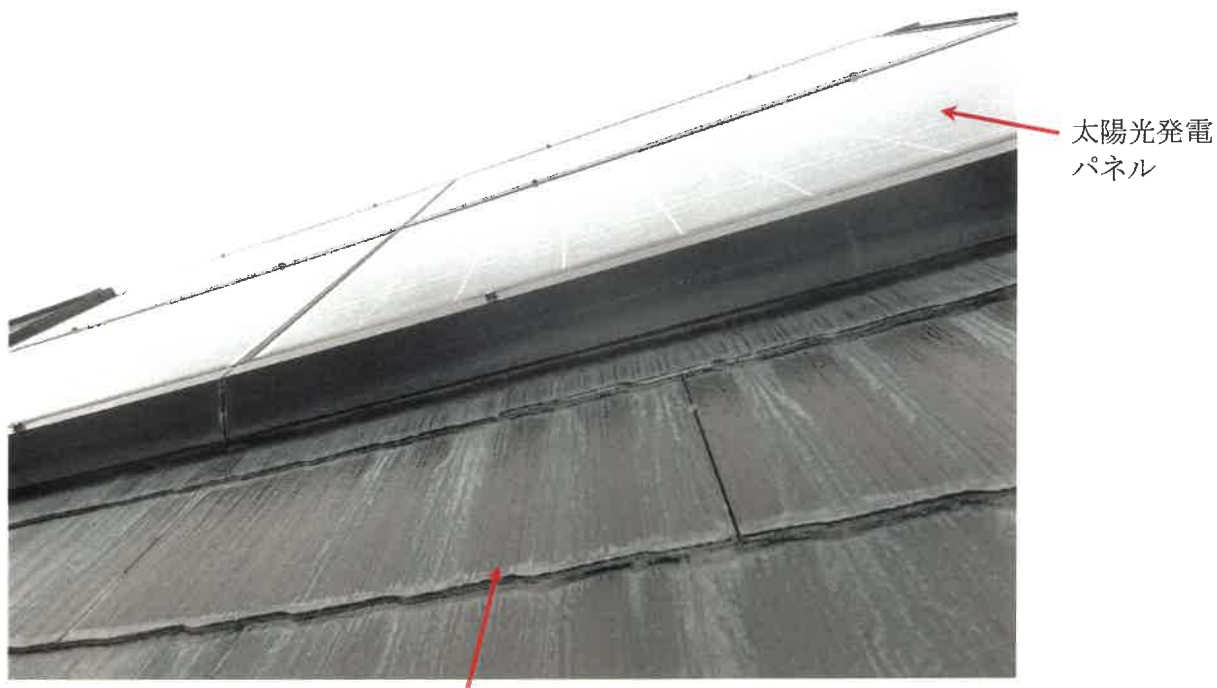
3 物件2建物の屋根に設置された太陽光発電パネル

- (1) 屋根に太陽光発電パネルが固定設置されている(写真3)。また、当該パネルに接続されたパワーコンディショナ(形名:VPBC244GM2 定格出力4.4kW)が西側外壁に固定設置されている。
  - (2) 獣医科診療所(動物病院)として使用されている1階部分のうち整頓されているのは待合室のみで、その他の各室内及び廊下には、医療用機器、使用済みの医療用器具、薬品、書籍、大量の書類及び業務関連資料などが雑然と置かれていた。また、住居として使用されている2階及び3階には大量の家財道具や日用品が置かれていた。

- 4 その他
  - (1) 上記3(1)記載の太陽光発電パネルを含む発電設備の所有権については、設置費用を融資した信販会社等に留保されている可能性があり、この場合、買受人は留保所有権者から不当利得による償金請求等を受けたり、当該パネルの撤去及びそれに伴う屋根の補修工事等を行わなければならない可能性がある。

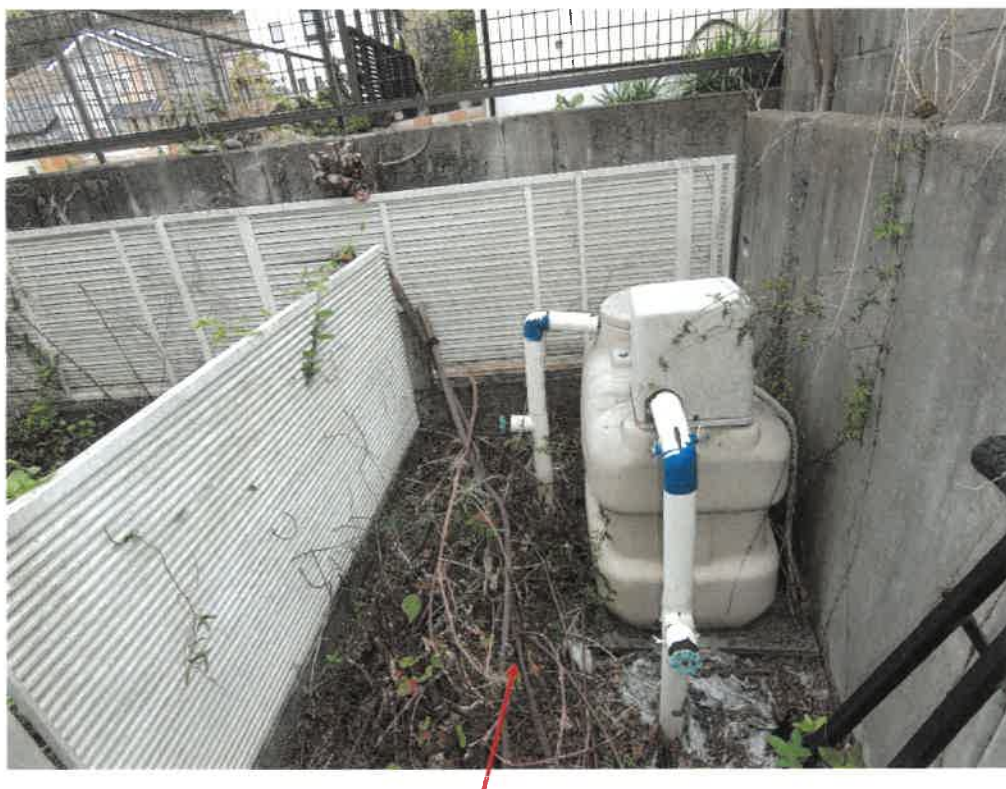
4 物件1土地に設置された加圧給水ポンプ

| 特 記 事 項 | <ul style="list-style-type: none"> <li>・ 建築年から推測すると、アスベスト含有建材等の使用に留意が必要である。</li> <li>・ 室内の汚損の程度は経年相応で、室内各所に使用、経年による破損、汚れ等が見られる。過去に多い時では犬2匹、猫2匹を室内で飼育しており、経年劣化、ペットが原因と思われるクロスの汚損などが室内各所に見られる。</li> <li>・ 2階浴室からの水漏れにより、1階入院室②天井に水漏れ跡が見られる。</li> <li>・ 加圧給水ポンプは故障しており、2～3階の水道等の水圧が弱くなっている。</li> </ul> |

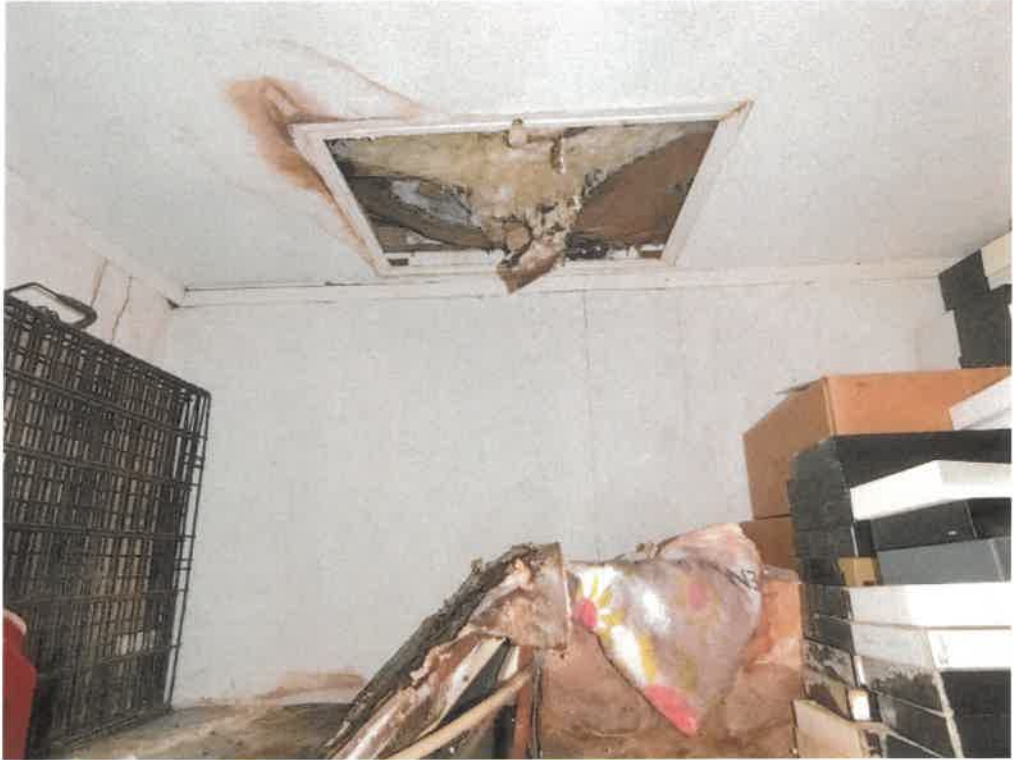
1 1 物件 2 建物内部の状況（点検口からの水漏れ（入院室②））

- (3) 経年相応の劣化が認められるほか、次の瑕疵が認められる。
    - ア 入院室②の天井点検口付近から水漏れが生じていた(Aの陳述7参照、写真11)。
    - イ 洋室④のドア枠に縦方向の亀裂が生じており(写真12)、ドアの開閉がしにくい状態であった。
    - ウ 2階及び3階の複数箇所でペットの引っかき傷によるクロスの損傷が認められた(一部につき写真13)。
 なお、物件2建物は、新築から約30年以上経過した老朽化した建物であることから、上記以外にも建物の躯体等に損傷が生じている可能性がある。
