## 期 間 入 札 の 公 告

物件明細書

# 現 況 調 査 報 告 書

補 充  
現 況 調 査 報 告 書

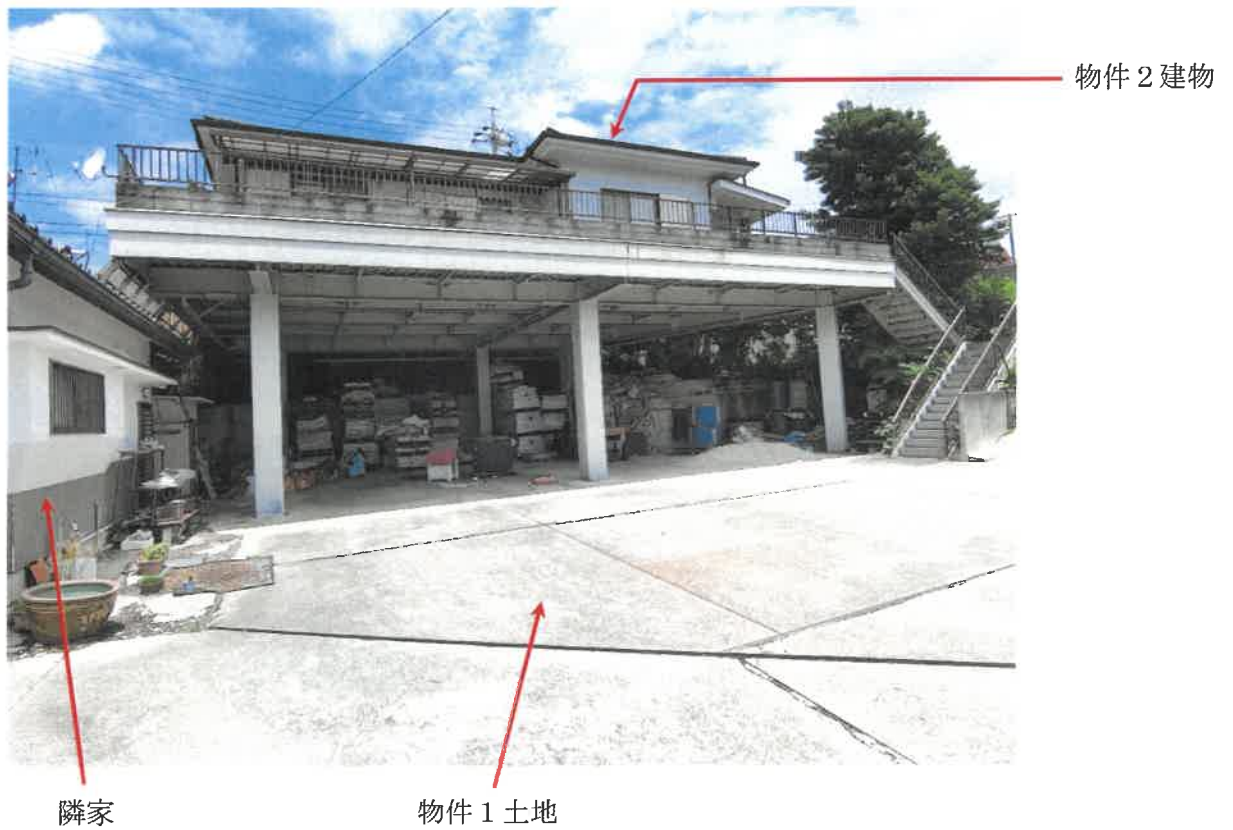
1 物件1 土地及び物件2 建物の外観（南西方向から撮影）

- (2) 物件1土地北部に物件2建物の土台部分（高床式構造）が設けられている（写真1）。  
当該土台の西端は隣家（瀬戸市矢形町2番及び3番の各件外土地上の件外建物）の屋根上部に達し、隣家の差し掛けとして機能している。また、当該土台の一部が隣家の屋根と接合されている（写真1及び4）。
  - (3) 各種資材（袋に「精製タルク」「風化珪砂」等の表示あり）、一斗缶、ドラム缶及びフォークリフト等が物件1土地上（主に階段下部ピロティ）に置かれている。  
なお、コンクリート製の土留め（高さ約2メートル）が階段下ピロティ北部及び北東部付近に設けられている（写真10）。

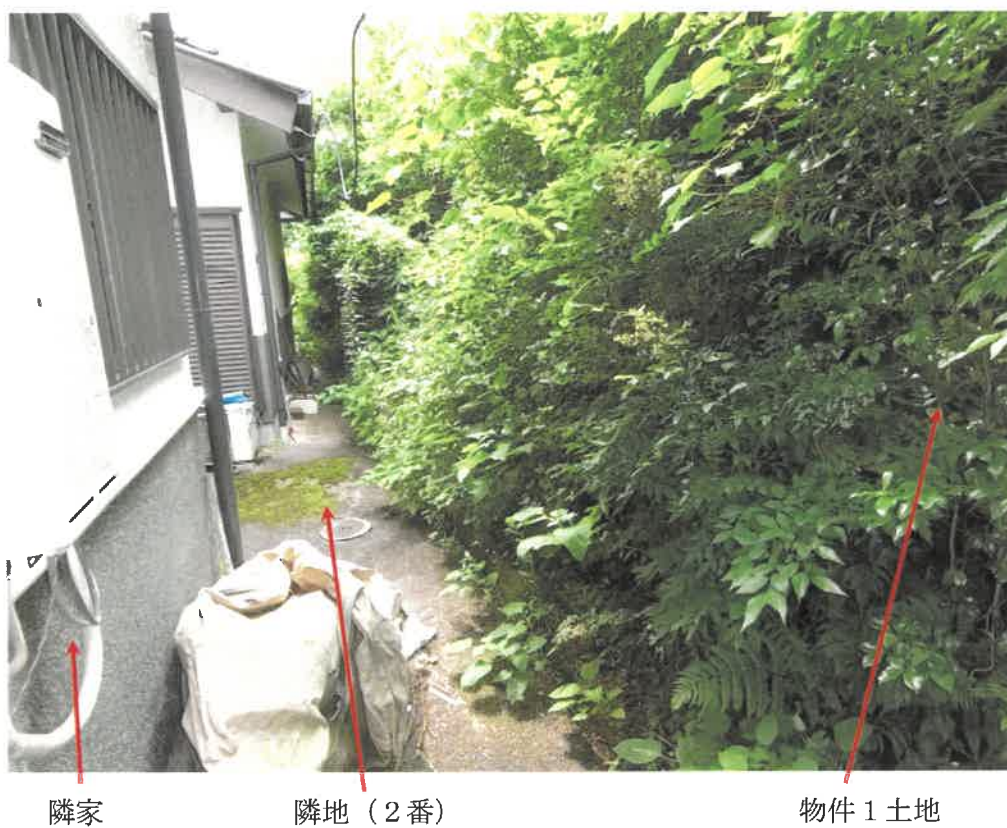
3 物件1土地（北西部）と隣地との境界付近の状況

- (4) 物件1土地と各隣地との境界は不明確である。境界杭及び境界の目安となるような工作物を確認することはできなかった。
  - (5) 南東側隣地（瀬戸市矢形町32番の土地）の草木が物件1土地に越境している。
- 3 物件2建物の現況等について
  - (1) 空き家の状態である。Dが使用していたとみられる家財道具（たんす、テレビ台、ダイニングセット、食器棚等）、衣類及び日用品等が建物内に残置されていた。

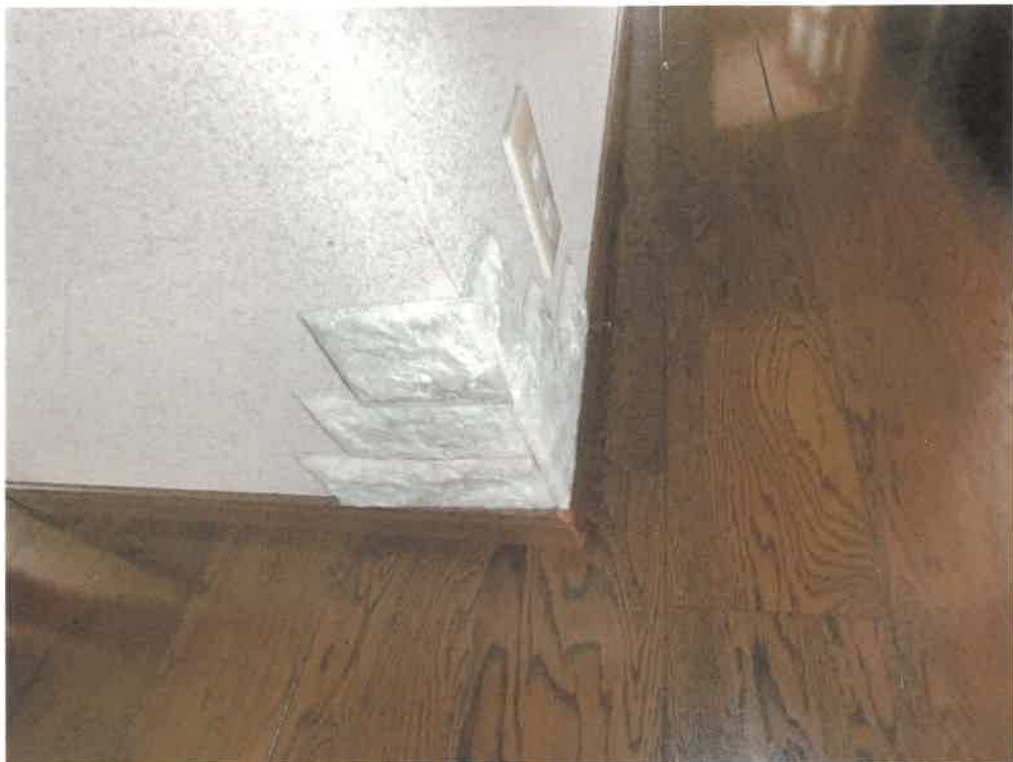
8 物件2建物内部の状況（壁面の補修跡（廊下））

- (2) クロスの汚れ等経年相応の劣化のほか、補修跡がL（リビング）及び廊下の壁面に認められた（一部につき写真8）。
- 4 その他  
買受人は物件1土地上及び物件2建物内の物品の搬出及び廃棄のため相当の費用を負担しなければならない可能性がある。

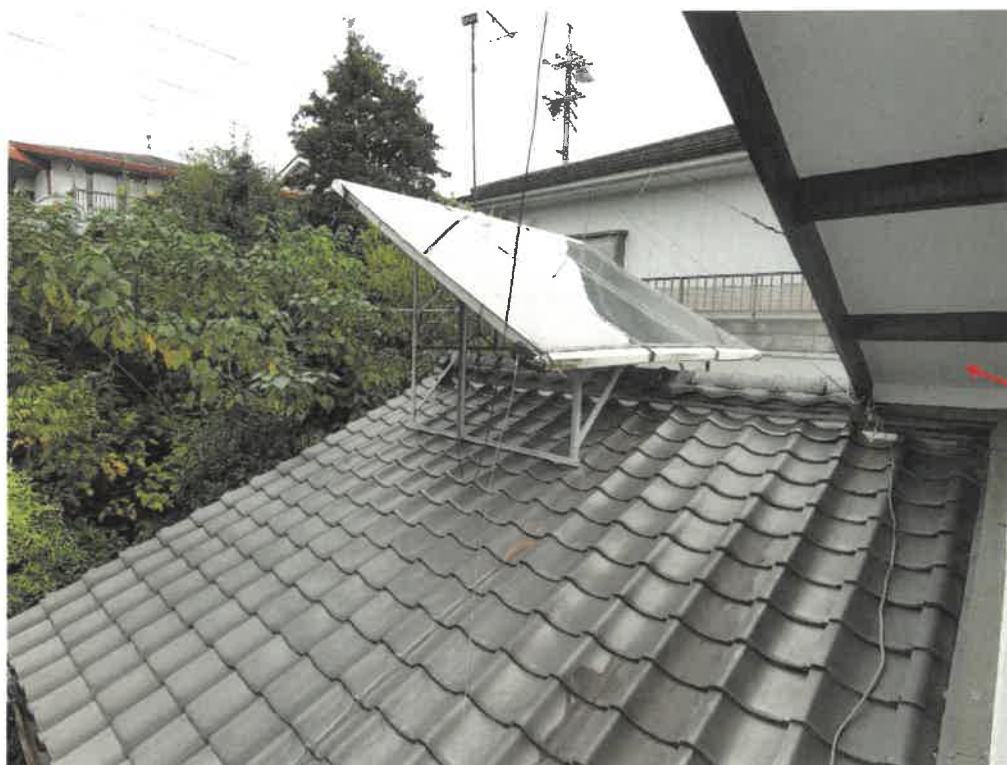
7 物件4建物屋根の太陽熱温水器パネル

| 特 記 事 項 | 過去に犬を飼っていた。<br>雨漏り箇所あり。<br>現在は未使用の太陽熱温水器が設置されたままである。<br>1階DKに床暖房設備あり。 |

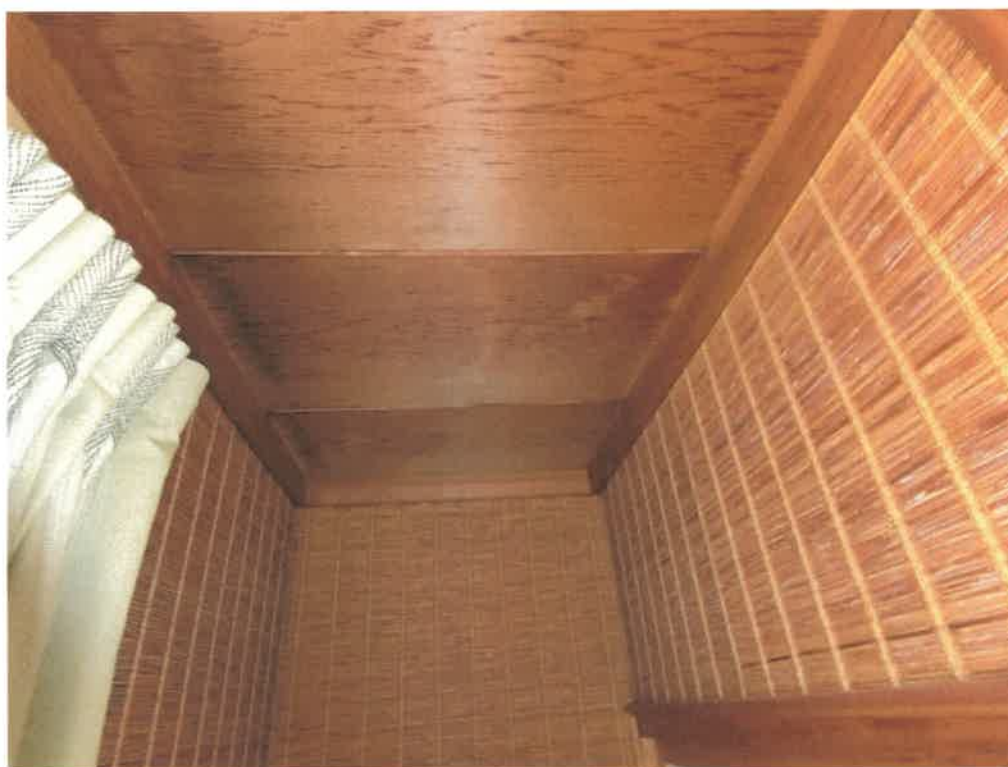
1 2 物件4建物内部の状況（雨漏りによる天井の染み・広縁）

- (3) 2階東部に屋根裏収納が設けられている。
  - (4) 経年相応の劣化が認められるほか、以下の瑕疵が認められた。
    - ア 床のふわつき（広縁）
    - イ 雨漏りによるとみられる天井の染み（広縁）（写真12）
    - ウ クロスの剥がれ（和室5）（写真13）なお、物件4建物は、新築から45年以上経過した老朽化した建物であることから、上記以外にも建物の躯体等に損傷が生じている可能性がある。

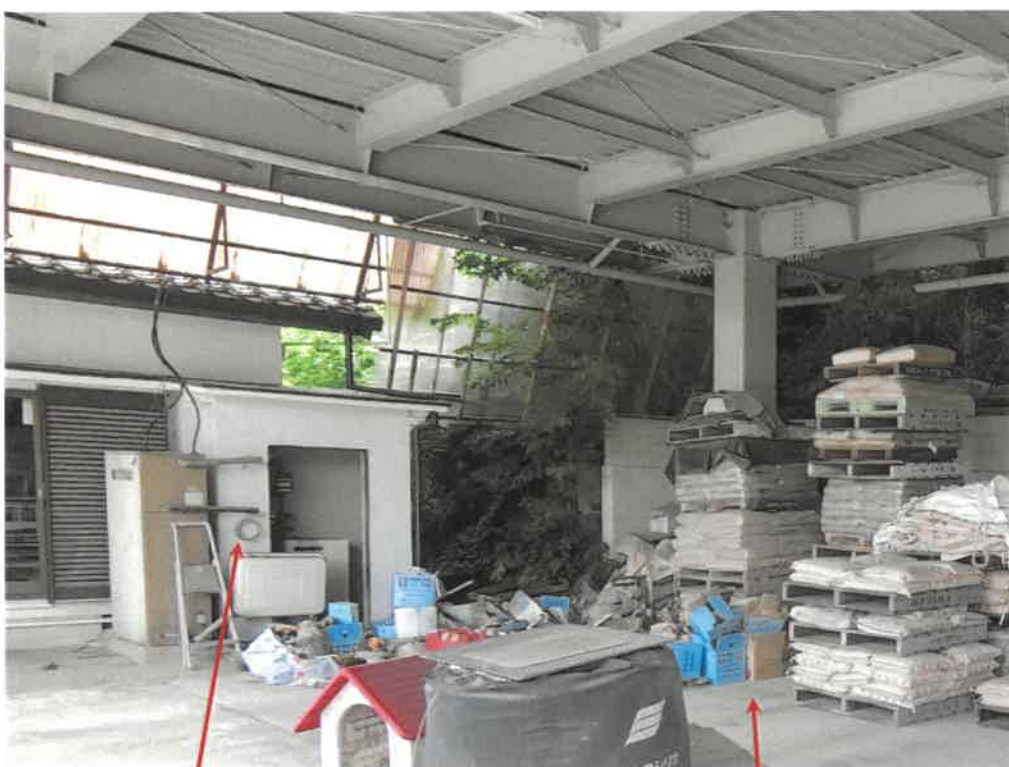
6 物件4建物と隣地工作物（隣家の土台）との接合状況及び同建物の増築部分

物件4建物増築部分

隣地（1番）
