## 期 間 入 札 の 公 告

- 3 所 在 日進市折戸町枯木 1 6 0 番地  
 家屋 番号 1 6 0 番  
 種 類 診療所・居宅  
 構 造 鉄筋コンクリート造陸屋根 4 階建  
 床 面 積

# 現 況 調 査 報 告 書

## 評 価 書

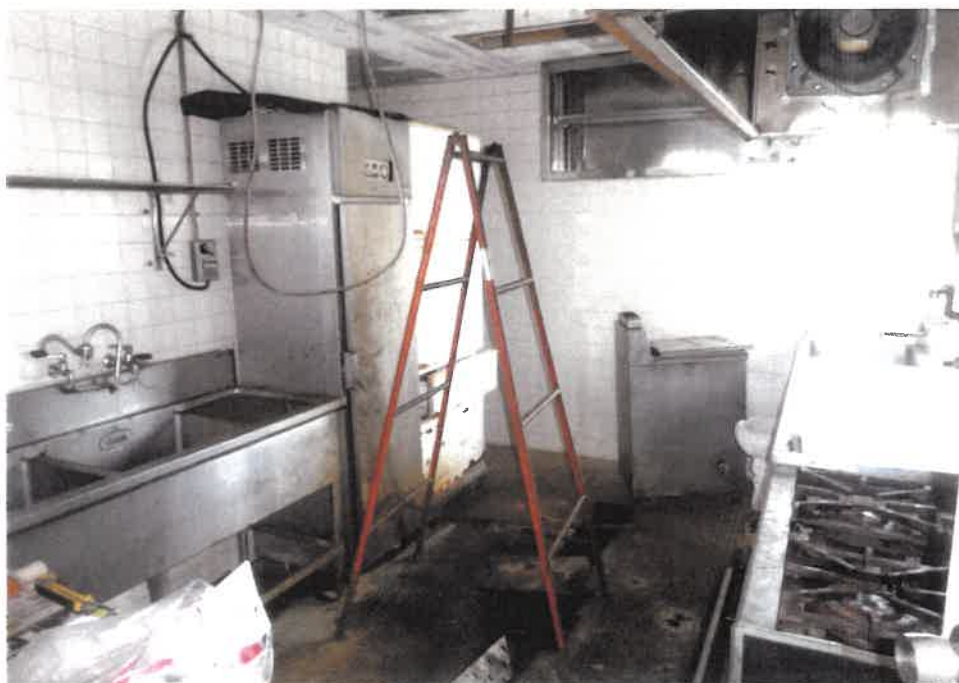
⑥

- 2 物件3建物は昭和53年4月新築（同55年12月増築）の鉄筋コンクリート造陸屋根4階建の診療所、居宅であるが、4階北側付近は未登記増築されている（約12.68平方メートル。増築年月日不詳。位置は建物間取図（概略）参照）。  
物件3建物は、築年数が古いこともあり、建物内外とも経年相応の傷み・汚損が見受けられたほか、次の様な傷み・汚損等が目についた。  
①ボイラーが故障していて備え付けの空調は使えない。病室天井の備え付けの空調が取り外されており、天井にはその跡や、空調を固定していた棒状の金属や切断したパイプが残ったままと なっている（添付の写真⑤参照）。  
②待合室、検査室、病室6、病室9、洋室3等の壁や天井のクロスに剥離した箇所や亀裂箇所がある（添付の写真⑨⑬参照）。  
③厨房の天井材が大きく剥がれている。同床材には著しい傷み・汚損がある（添付の写真⑥⑦参照）。  
④屋根上部や屋上の床材に亀裂がある。洋室3、洗面所2、LDK等に雨漏りの跡がある（添付の写真⑭⑯参照）。

厨房(物件3)

※ 1階及び2階は、診療所として使用されていた当時の内装等が概ね残存しており、著しい汚れや損傷等は認められないものの、経年及び使用に伴う劣化が認められる。ただし、2階の厨房については、床、壁及び天井に油などの汚れが目立つ状態にある。

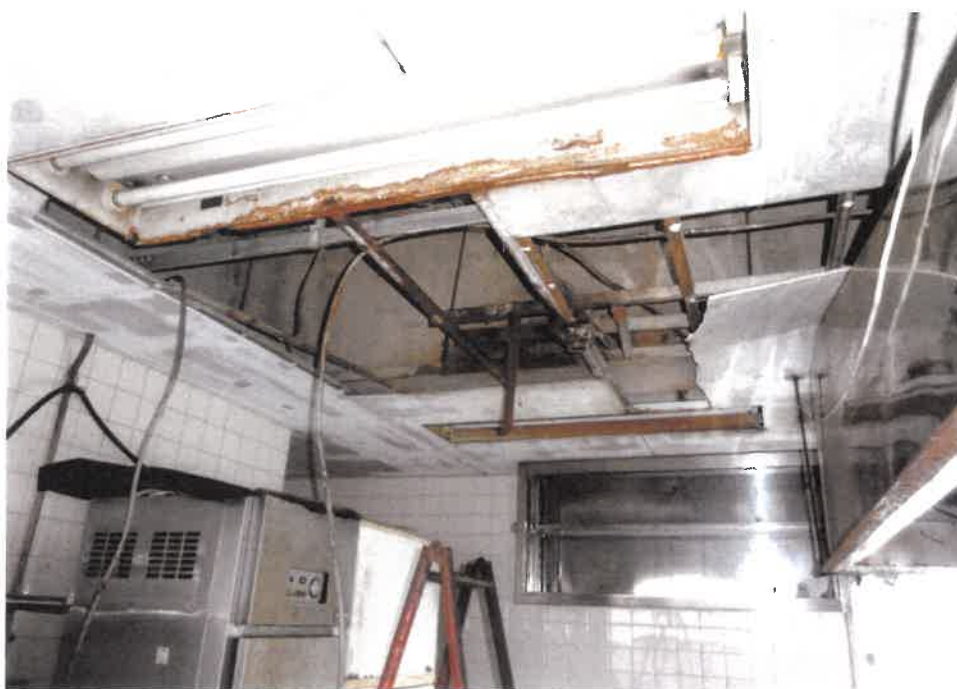
⑦

厨房（物件3）の天井の状況

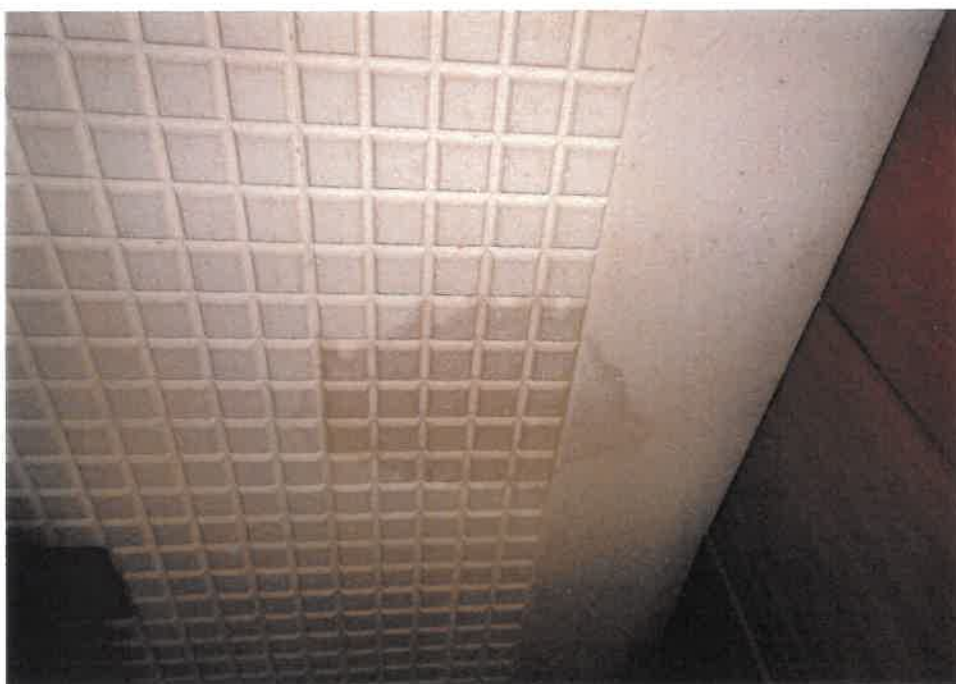
⑭

洋室3の天井の状況

※ 3階は、診療所部分については、使用されていた当時の内装等が概ね残存しており、経年及び使用に伴う劣化が認められる。一方、居宅部分については現在も居住中であり、全体的に使用感が認められるほか、天井には雨漏りの跡が認められる。

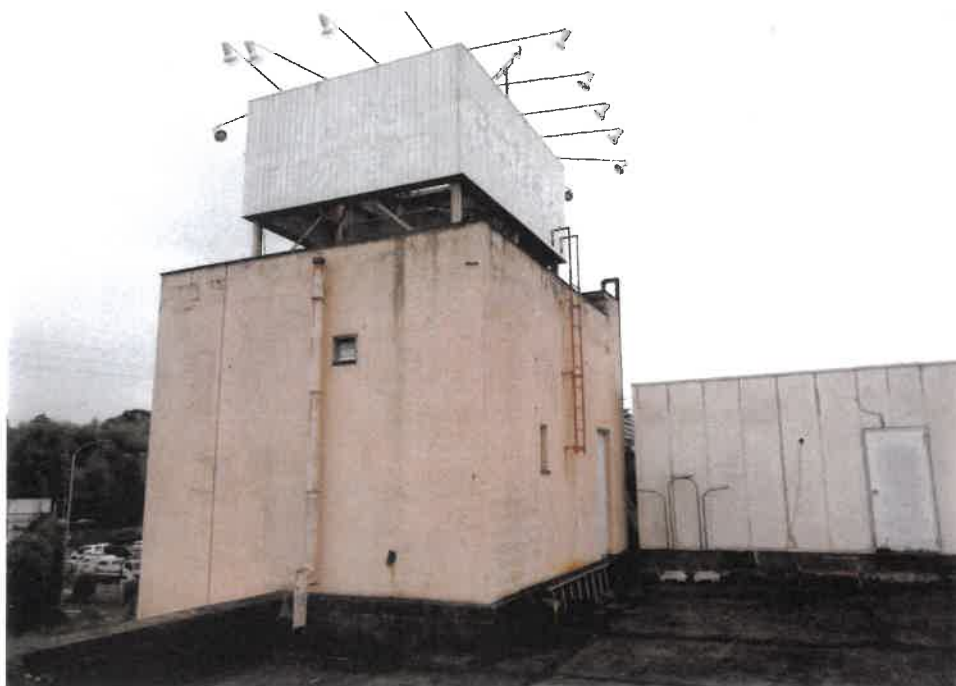
⑮

屋 上

※ 屋上には、変電設備、冷却塔及び多数の配管が設置されている。屋上スラブには多数のクラックが認められるなど、全体的に劣化が進行している。

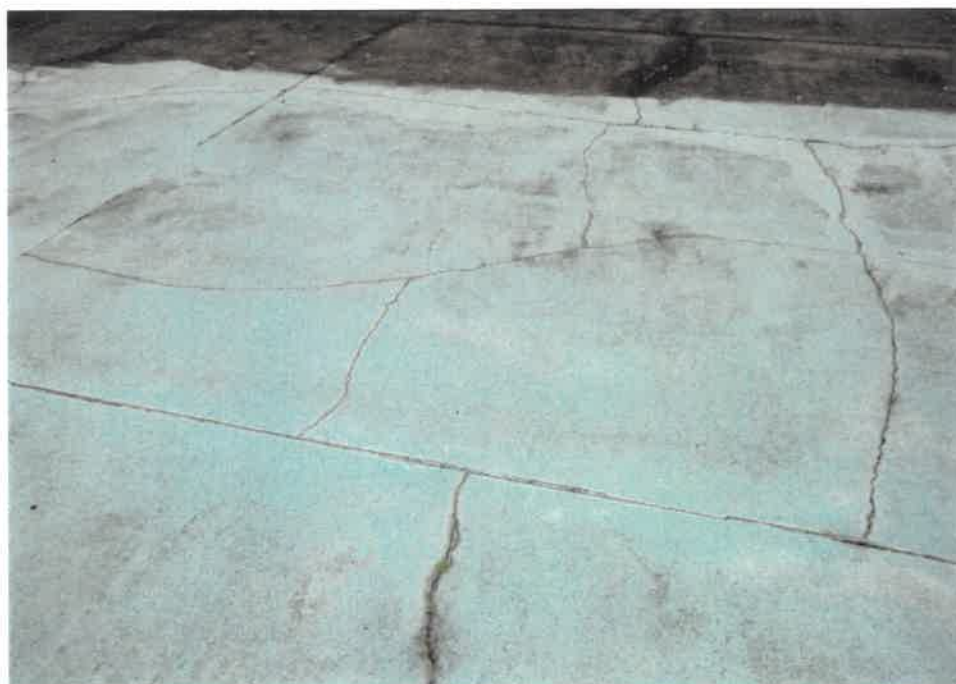
⑯

屋上の床の状況
