## 期 間 入 札 の 公 告

# 現 況 調 査 報 告 書

1 物件1 土地及び物件2 建物の外観

評 価 書

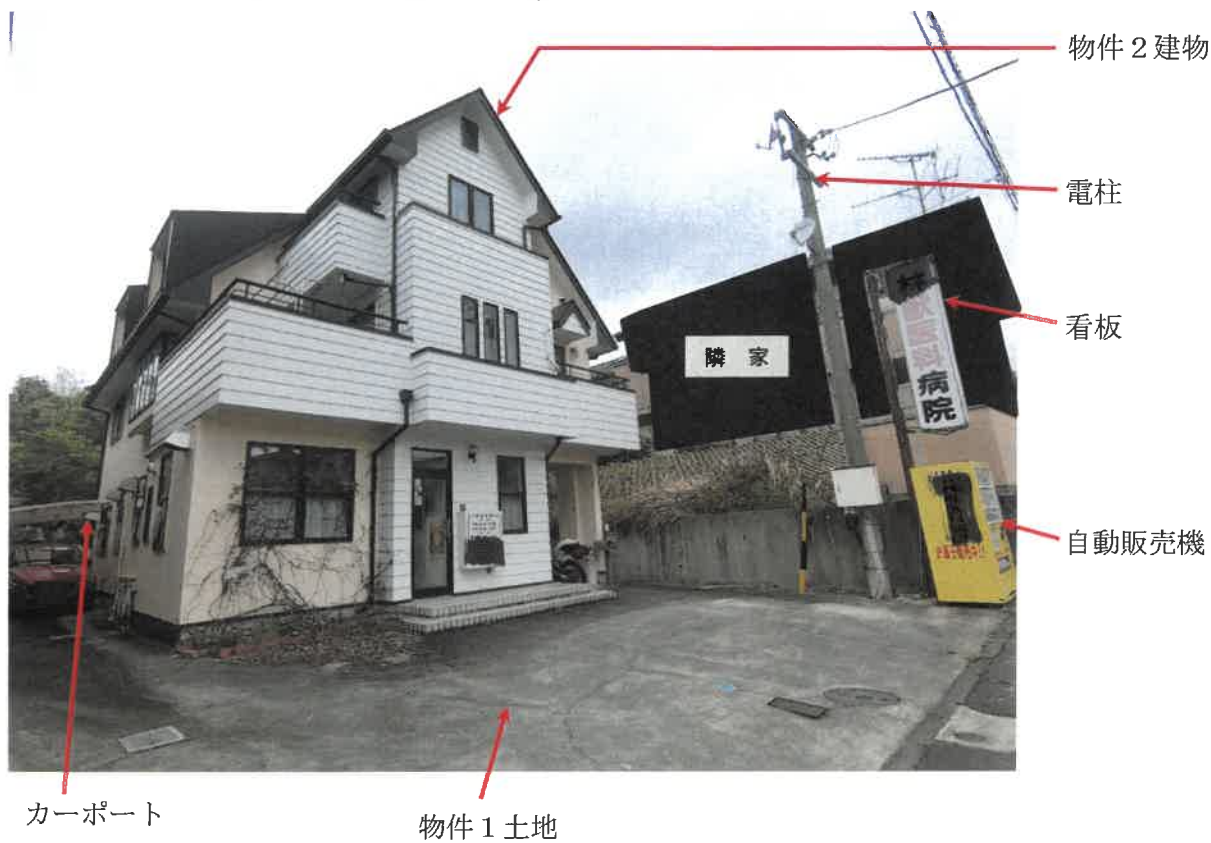
- ア カーポート(写真1)
    - イ 電柱(写真1)
    - ウ 看板(写真1)
    - エ 自動販売機(写真1)
    - オ 酸素ボンベ
    - カ ヒートポンプ式給湯器・貯湯タンクユニット
    - キ 加圧給水ポンプ(写真4)
    - ク 簡易物置(写真2)
- 3 物件2建物の現況等について

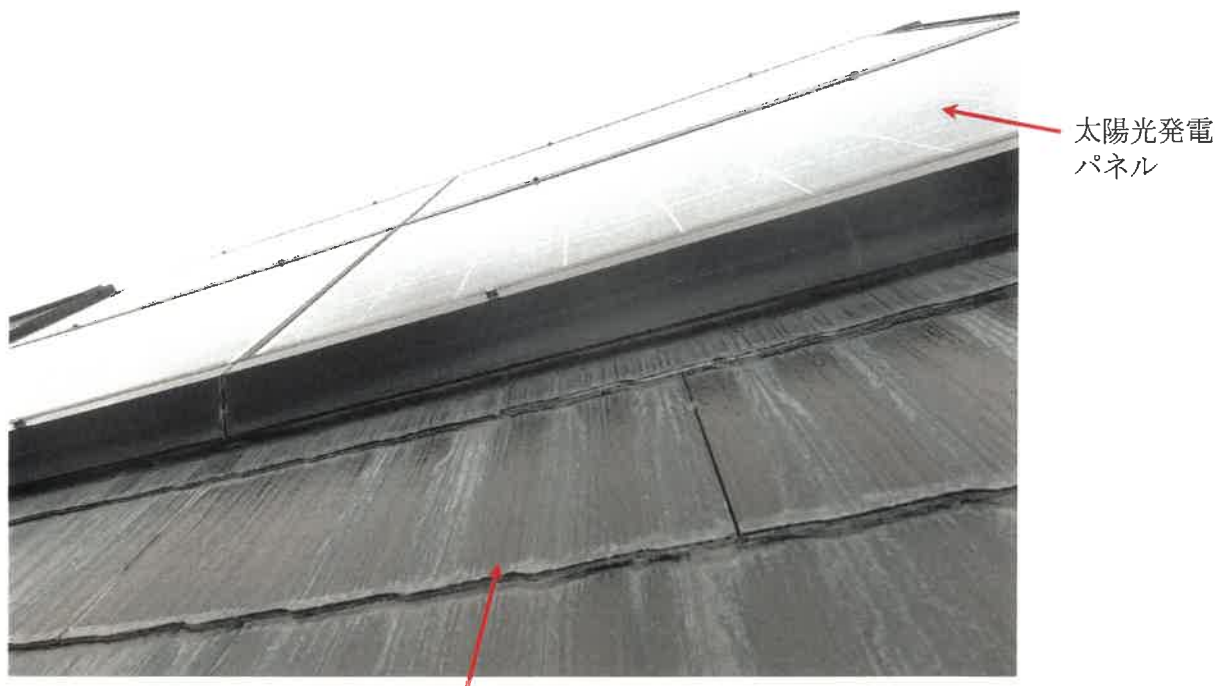
3 物件2建物の屋根に設置された太陽光発電パネル

- (1) 屋根に太陽光発電パネルが固定設置されている(写真3)。また、当該パネルに接続されたパワーコンディショナ(形名:VPBC244GM2 定格出力4.4kW)が西側外壁に固定設置されている。
  - (2) 獣医科診療所(動物病院)として使用されている1階部分のうち整頓されているのは待合室のみで、その他の各室内及び廊下には、医療用機器、使用済みの医療用器具、薬品、書籍、大量の書類及び業務関連資料などが雑然と置かれていた。また、住居として使用されている2階及び3階には大量の家財道具や日用品が置かれていた。

- 4 その他
  - (1) 上記3(1)記載の太陽光発電パネルを含む発電設備の所有権については、設置費用を融資した信販会社等に留保されている可能性があり、この場合、買受人は留保所有権者から不当利得による償金請求等を受けたり、当該パネルの撤去及びそれに伴う屋根の補修工事等を行わなければならない可能性がある。

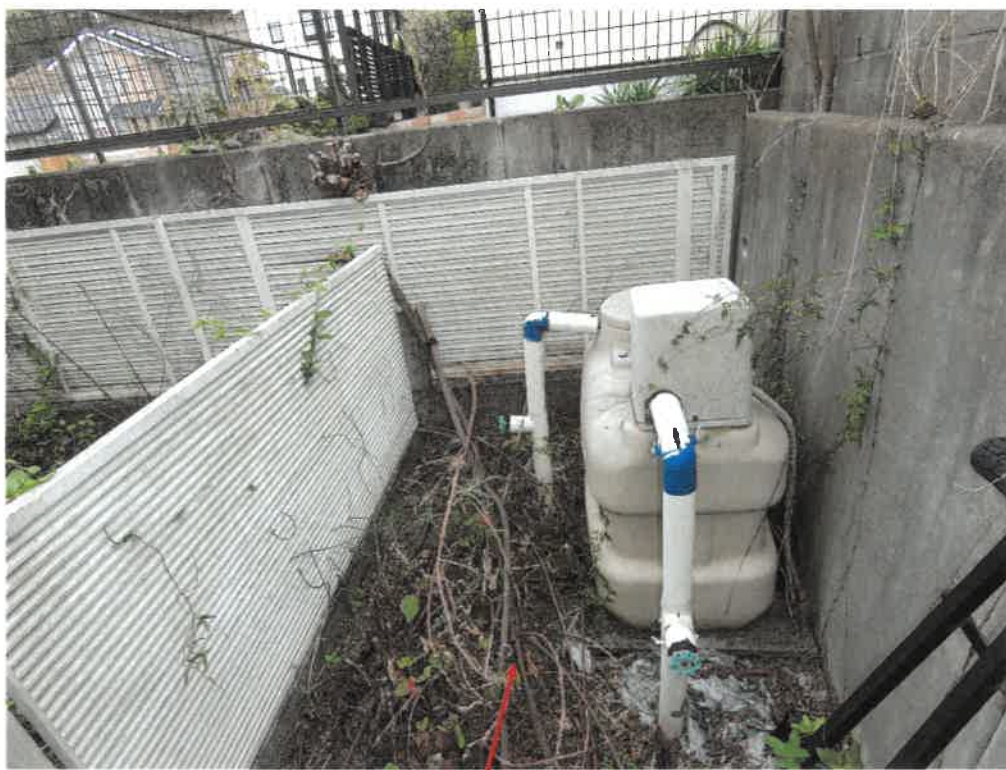
4 物件1土地に設置された加圧給水ポンプ

| 区 分 | 主である建物 |
|---|---|
| 特 記 事 項 | <ul style="list-style-type: none"> <li>・ 建築年から推測すると、アスベスト含有建材等の使用に留意が必要である。</li> <li>・ 室内の汚損の程度は経年相応で、室内各所に使用、経年による破損、汚れ等が見られる。過去に多い時では犬2匹、猫2匹を室内で飼育しており、経年劣化、ペットが原因と思われるクロスの汚損などが室内各所に見られる。</li> <li>・ 2階浴室からの水漏れにより、1階入院室②天井に水漏れ跡が見られる。</li> <li>・ 加圧給水ポンプは故障しており、2～3階の水道等の水圧が弱くなっている。</li> </ul> |

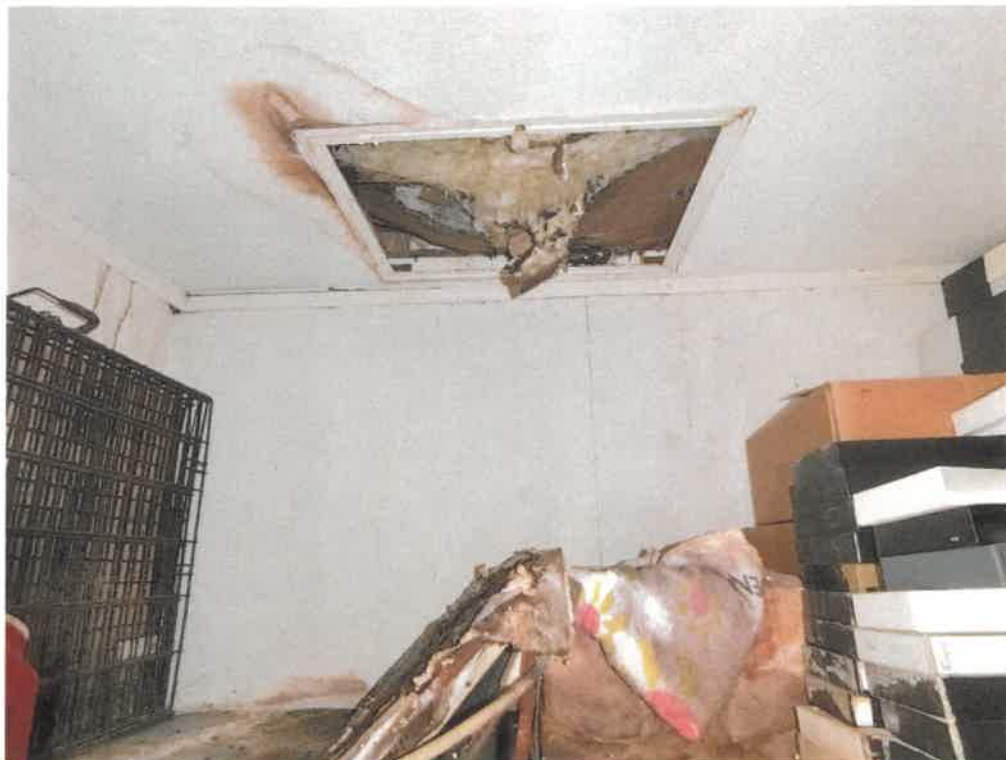
1 1 物件2建物内部の状況（点検口からの水漏れ（入院室②））

- (3) 経年相応の劣化が認められるほか、次の瑕疵が認められる。
    - ア 入院室②の天井点検口付近から水漏れが生じていた(Aの陳述7参照、写真11)。
    - イ 洋室④のドア枠に縦方向の亀裂が生じており(写真12)、ドアの開閉がしにくい状態であった。
    - ウ 2階及び3階の複数箇所でペットのひっかき傷によるクロスの損傷が認められた(一部につき写真13)。
 なお、物件2建物は、新築から約30年以上経過した老朽化した建物であることから、上記以外にも建物の躯体等に損傷が生じている可能性がある。
