期 間 入 札 の 公 告

- 1 所 在 稲沢市平和町塩川
 地 番 265番
 地 目 宅地
 地 積 1632.19平方メートル
- 2 所 在 稲沢市平和町塩川 265番地
 家屋 番号 265番
 種 類 居宅
 構 造 木造かわらぶき平家建
 床 面 積 255.00平方メートル
 (現況)
 構 造 木造かわらぶき2階建
 床 面 積 1階 約276.94平方メートル
 2階 約92.74平方メートル
 (附属建物)
 符 号 1
 種 類 物置
 構 造 木造かわらぶき平家建
 床 面 積 69.64平方メートル
 (現況)
 種 類 居宅・物置
 構 造 木造かわらぶき2階建
 床 面 積 1階 69.64平方メートル
 2階 約17.46平方メートル

現 況 調 査 報 告 書

評 価 書

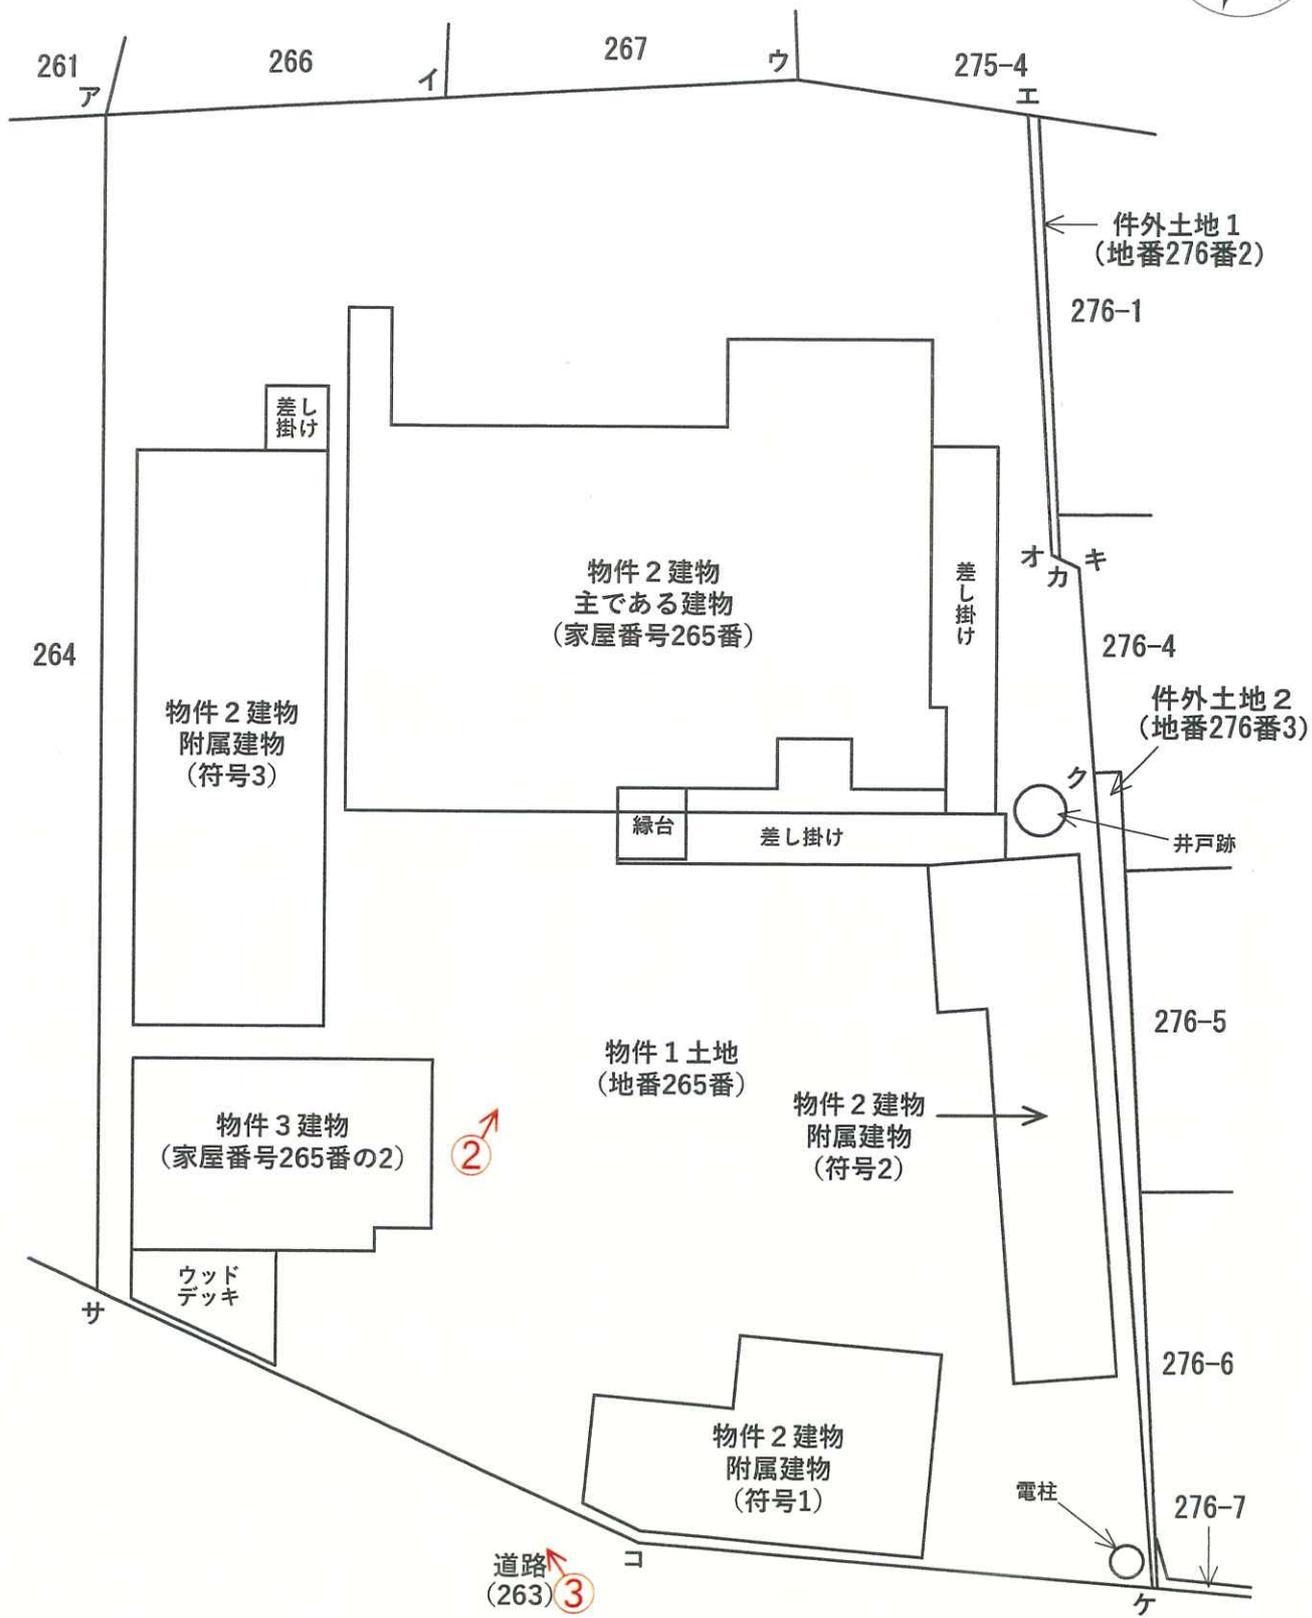
土地建物位置関係図（概略）

- (2) 境界標については、土地建物位置関係図(概略)のA、イ、ケの各点は一見して確認できなかったが、これら以外は確認できた。なお、後記(5)の簡易計測の結果、ア点付近には円形の石が存在しているところ、この石が境界点を示すものかどうかは不明である。
 - (3) アウ間以外の各境界には、フェンスや側溝、土留め等が存在している。なお、アウ間には溝のような窪みが認められたものの、これが境界を示すものかどうかは不明である。

- (4) 確認できた境界標間についての簡易計測の結果は、ほぼ公図のとおりであった。
 - (5) また、ウ及びサの各点を基点に公図上の距離を簡易計測したところ、ア点付近には円形の石が存在していた(上記(2)参照)。
 - (6) したがって、境界標及び公図の存在並びに上記簡易計測の結果により、物件1土地の境界は概ね明確になっていると思われる。

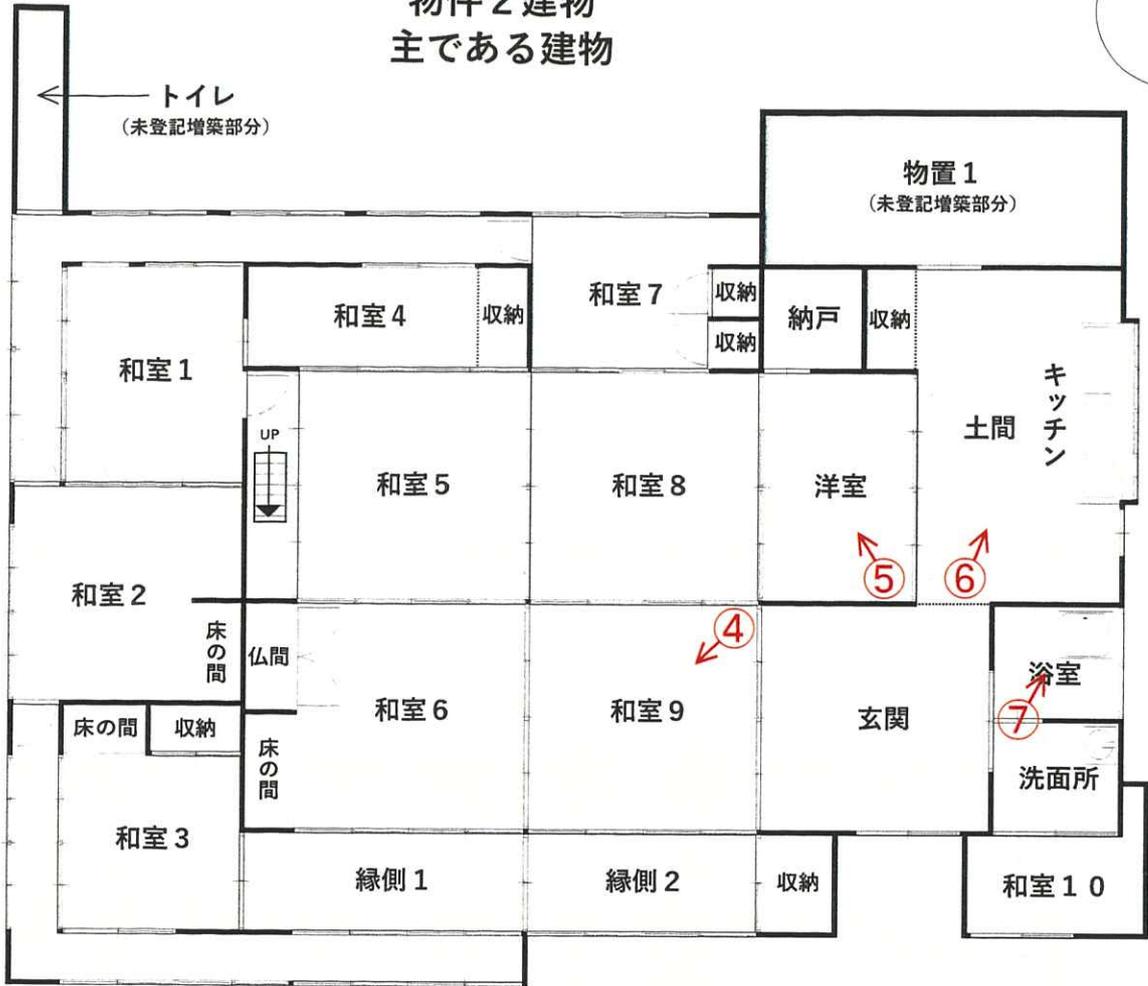
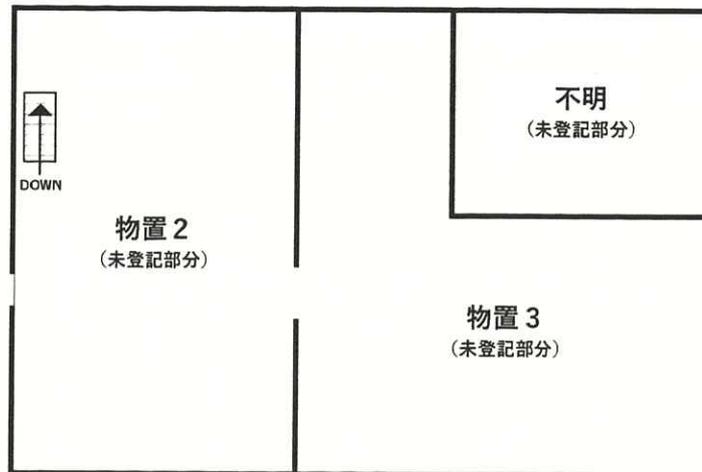
物件2建物
主である建物

- 3 物件2建物の現況等について
 - (1) 主である建物
 - ア 次のとおり未登記増築部分及び未登記部分が存在している。
 - (ア) 1階北東側部分に約18.63平方メートルの未登記増築部分が存在している(物置1)。
 - (イ) 1階北西側部分に約3.31平方メートルの未登記増築部分が存在している(トイレ)。

- (ウ) 2階部分に約92.74平方メートルの未登記部分が存在している(物置2、3、不明部分)。
 - イ 建物内の床面の各所にたわみが認められたほか、老朽化が進んでいるため、全体的に傷みや汚れなどが見受けられた。
 - ウ トイレ(未登記増築部分)は、扉が開閉できなかったことから、内部を確認することができなかったため、関係人からの聴取によって間取図(概略)のとおり認定した。

- エ 物置3(未登記部分)の北東側部分には部屋らしき部分が存在したが、扉が開閉できなかったことから、内部を確認することができず、また、関係人からの聴取によっても判然としなかったため不明とした。
 - (2) 附属建物(符号1)
 - ア 2階部分に約17.46平方メートルの未登記部分が存在している(物置4)。ただし、床面積については、天井高の高さを考慮して算出した。

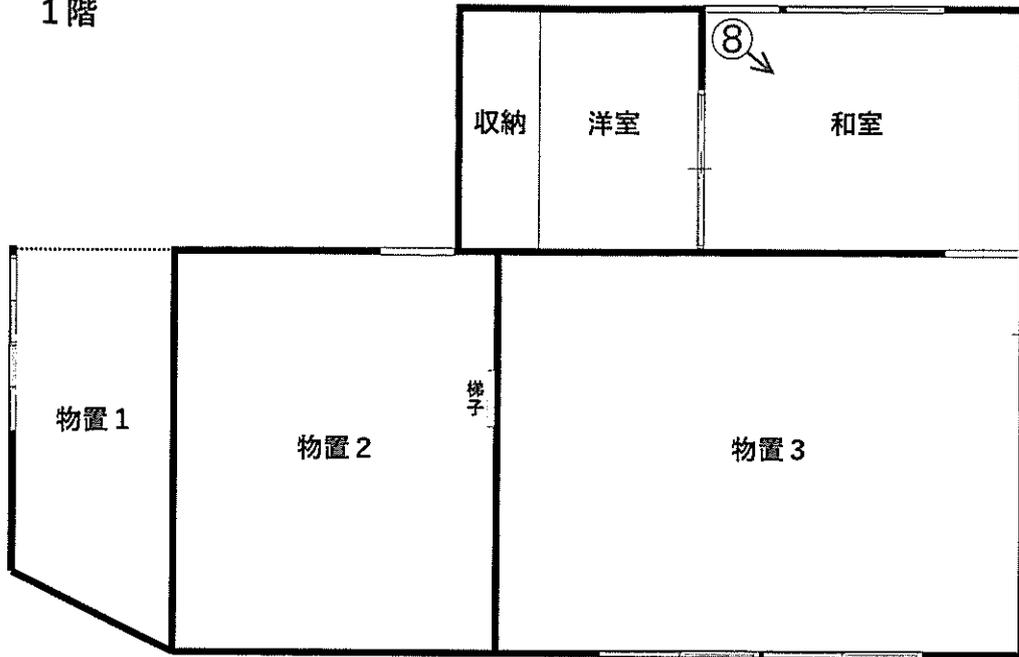
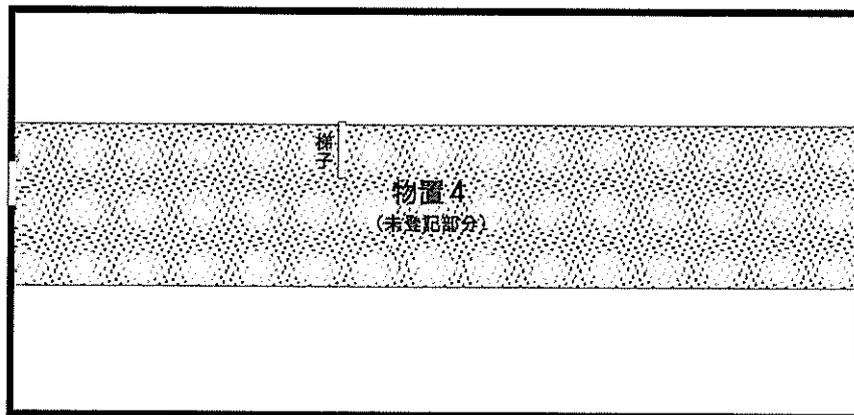
物件2建物 附属建物 (符号1)

- イ 建物内の床面の各所にたわみが認められたほか、老朽化が進んでいるため、全体的に傷みや汚れなどが見受けられた。
 - ウ 洋室の収納は、内部を確認することができなかったため、関係人からの聴取によって間取図(概略)のとおり認定した。
 - (3) 附属建物(符号2)
 - ア 建物内の床面の各所にたわみが認められたほか、老朽化が進んでいるため、全体的に傷みや汚れなどが見受けられた。

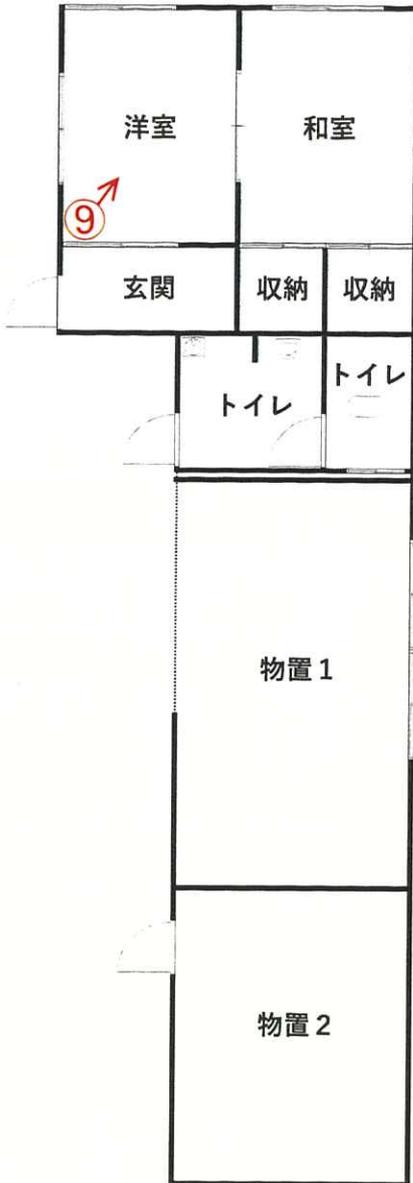
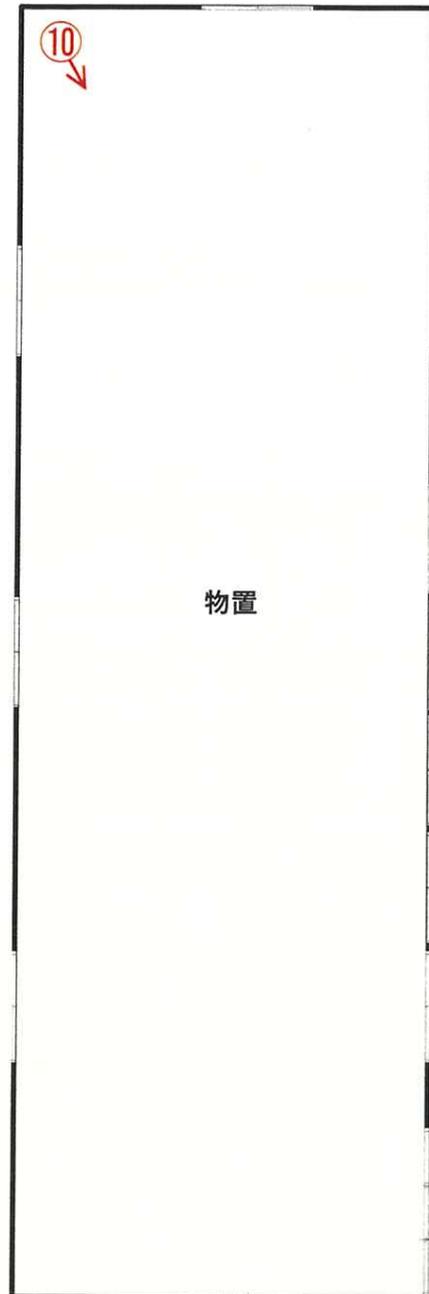
物件 2 建物
附属建物 (符号 2)

- イ 物置2には、室内全体に大型の冷蔵庫が設置されており、現在は物置となっている。
 - (4) 附属建物(符号3)
 - 出入口の扉がレールの破損により開閉に支障が認められたほか、老朽化が進んでいるため、全体的に傷みや汚れなどが見受けられた。
- 4 物件3建物の現況等について
特段の損傷は認められず、全体的に経年相当の傷みや汚れなどが見受けられた。

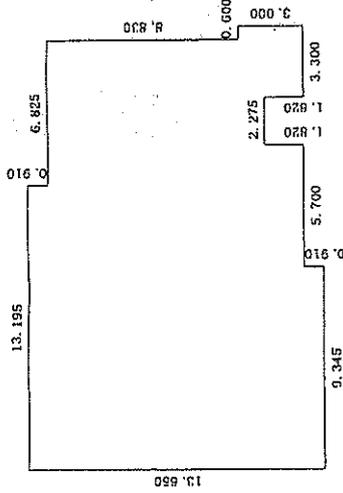
(主)

$9.345 \times 0.910 = 8.503950$
 $15.045 \times 1.820 = 27.381900$
 $3.300 \times 1.820 = 6.006000$
 $20.620 \times 1.180 = 24.331600$
 $20.020 \times 8.830 = 176.776600$
 $13.195 \times 0.910 = 12.007450$
 合計 255.007500
 床面積 255.00 ㎡

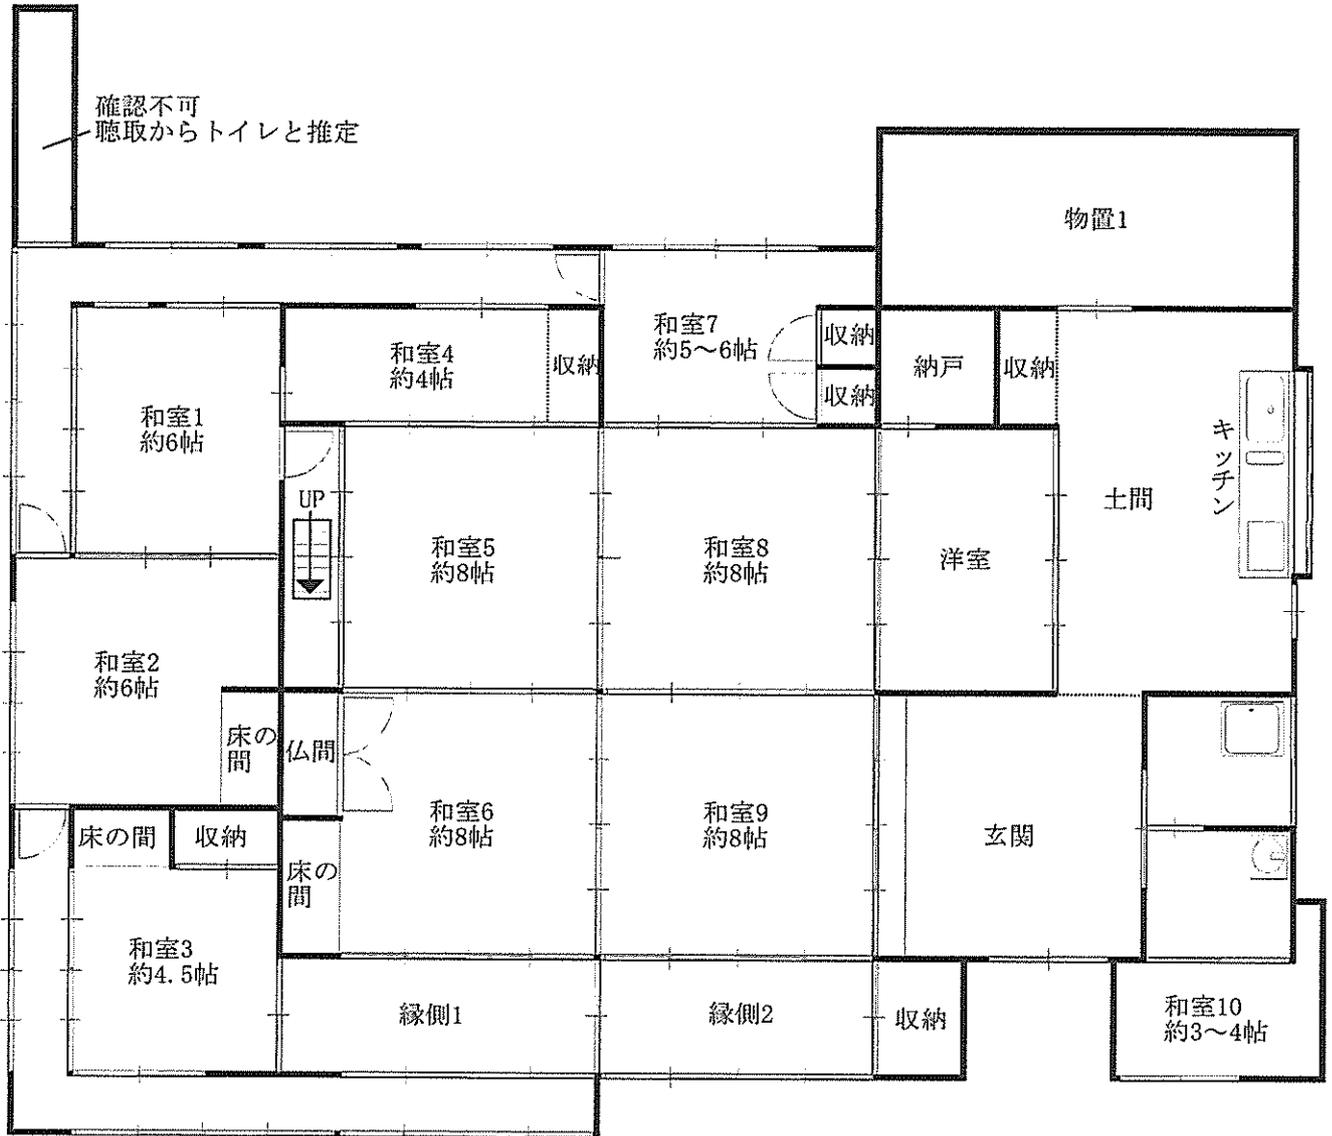
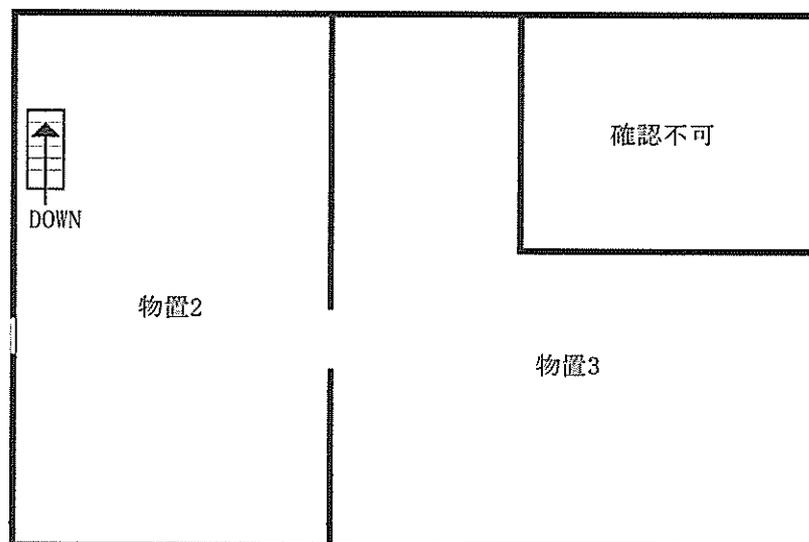
物件2 主である建物

区分	主である建物	
建築時期及び 経済的残存 耐用年数	建築年月日（登記記載） 経過年数 経済的残存耐用年数	建築年月日不詳 新築 不明 約0年
仕様 （特記事項参照）	構造 屋根 外壁 内壁 天井 床 設備 その他	木造 かわらぶき 鋼板等 土塗り、繊維壁等 板貼り等 板貼り、畳、コンクリート等 水道等 縁台等
床面積（現況）	第3「目的物件」記載の通り	
現況用途等	現況用途 間取り	居宅 11室＋土間＋物置等（附属資料「建物間取図」の通り）
品等	劣る	
保守管理 の 状態	劣る	
建物の 利用状況	「現況調査報告書」記載の通り	
特記事項	<ol style="list-style-type: none"> 1. 全体的に老朽化が進んでおり、各所で床のフワつき、破損、キズ、汚れ、襖等の破棄等が多く見られ、維持管理は十分になされていない状況にあった。また設備等も劣化が進んでいると思われる。 2. 和室1乃至3とその周辺の廊下等は長く使用していないとのことであり、汚れや破損、フワつき等が特に進み、設備や配線等の不良等も懸念される。 3. 和室5付近から屋根裏（物置2及び3、約92.74㎡と推定）に上がることができるが、長く使用していないとのことで汚れ等がひどい上、暗闇のため確認が困難であった。 4. 1階の北東側の物置1及び北西側の出っ張り部分（聴取から過去に汲取式のトイレとして利用とのこと）は増築されたと思われる。物置1は約18.63㎡程度、北西側の出っ張り部分（汲取式のトイレと推定）は約3.31㎡程度である。また、北西側の出っ張り部分（汲取式のトイレと推定）と屋根裏の物置3に存する部屋らしき部分中は中に入ることができず確認できなかった。物置3に存する部屋らしき部分は関係者も存在すら知らないとのことである。 5. 固定資産税の課税面積と床面積に差が見られたので留意する。 6. 破損、汚れ、動産類の堆積等から間取りや仕様、状況等の確認が困難であったので留意する。 7. 建築年から推測すると、アスベスト含有建材等の使用に留意する必要がある。

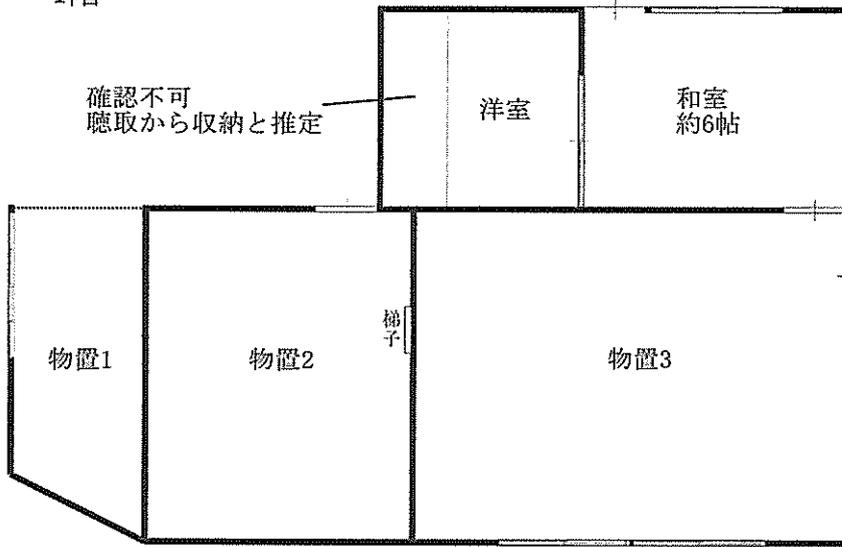
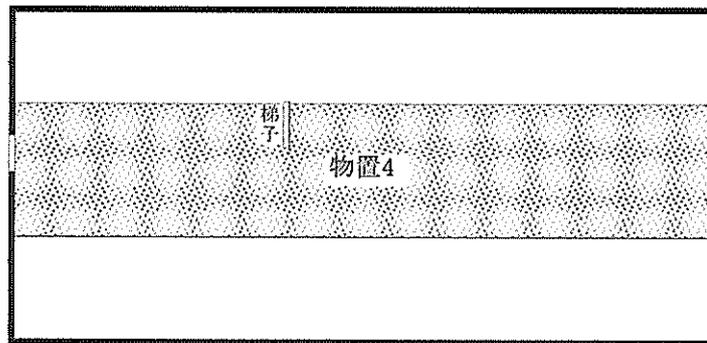
物件2 附属建物・符号1

区分	附属建物・符号1	
建築時期及び 経済的残存 耐用年数	建築年月日(登記記載) 経過年数 経済的残存耐用年数	建築年月日不詳 新築 不明 約0年
仕様 (特記事項参照)	構造 屋根 外壁 内壁 天井 床 設備 その他	木造 かわらぶき 鋼板等 ボード、板貼り、土塗り等 ボード、板貼り、土塗り等 板貼り、畳等 特に無し 特に無し
床面積(現況)	第3「目的物件」記載の通り	
現況用途等 品等	現況用途 間取り	居宅、物置等 居宅、物置等(附属資料「建物間取図」の通り)
保守管理 の 状態	劣る	
建物 利用 状況	「現況調査報告書」記載の通り	
特記事項	<ol style="list-style-type: none"> 洋室の収納部分は中を目視できず、確認できなかった。 物置2から梯子で屋根裏(物置4)に上がることができるが、長く使用していないとのことで汚れ等がひどい上、暗闇のため確認が困難であった。なお、天井高の高さを考慮し、参入できる床面積は約17.46㎡程度と推定した。 全体的に老朽化が進んでおり、各所で床のフワつき、破損、キズ、汚れ等が多く見られ、維持管理は十分になされていない状況にあった。また設備等も劣化が進んでいると思われる。 増築を考慮したことから、固定資産税の課税面積と床面積に差が見られたので留意する。 破損、汚れ、動産類の堆積等から間取りや仕様、状況等の確認が困難であったので留意する。また電気器具は見られたが、使用頻度は低い上、全体的に老朽化が進んでいるため、使用の可否や劣化の状況等に留意する。 建築年から推測すると、アスベスト含有建材等の使用に留意する必要がある。

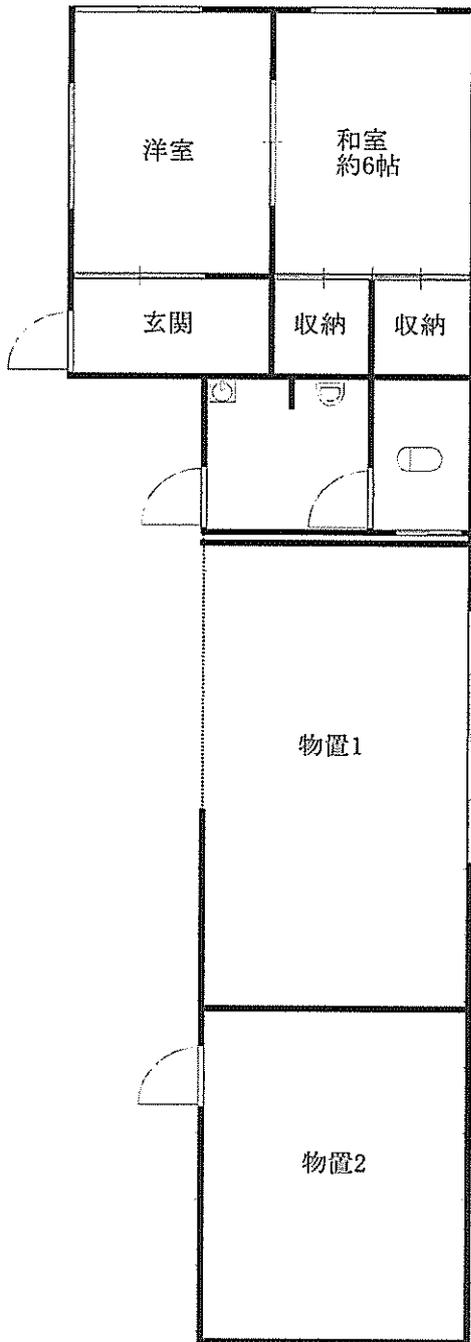
物件2 附属建物・符号2

区 分	附属建物・符号2	
建築時期及び 経済的残存 耐用年数	建築年月日(登記記載) 経 過 年 数 経済的残存耐用年数	建築年月日不詳 新築 昭和43年月日不詳 変更、増築 不明 約0年
仕 様 (特記事項参照)	構 造 屋 根 外 壁 内 壁 天 井 床 設 備 そ の 他	木造 亜鉛メッキ鋼板・かわらぶき 鋼板等 ボード、鋼板等 ボード等 板貼り、畳、コンクリート等 特に無し 特に無し
床面積(現況)	第3「目的物件」記載の通り	
現況用途等	現況用途 間取り	居宅、物置等 居宅、物置等(附属資料「建物間取図」の通り)
品 等	劣る	
保 守 管 理 の 状 態	劣る	
建 物 の 利 用 状 況	「現況調査報告書」記載の通り	
特 記 事 項	<ol style="list-style-type: none"> 1. トイレは汲取式とのことである。なお、聴取から水道の利用は物件2(主である建物)及び物件3のみとのことであるが、トイレに手洗場が見られた。使用の可否や供給先等の詳細は不明である。 2. 物置2で大型の冷蔵庫が見られた。聴取によると故障しているとのことである。 3. 全体的に老朽化が進んでおり、各所で床のフワつき、破損、キズ、汚れ等が多く見られ、維持管理は十分になされていない状況にあった。また設備等も劣化が進んでいると思われる。 4. 固定資産税の課税面積と床面積に差が見られたので留意する。 5. 破損、汚れ、動産類の堆積等から間取りや仕様、状況等の確認が困難であったので留意する。また電気器具は見られたが、使用頻度は低い上、全体的に老朽化が進んでいるため、使用の可否や劣化の状況等に留意する。 6. 建築年から推測すると、アスベスト含有建材等の使用に留意する必要がある。

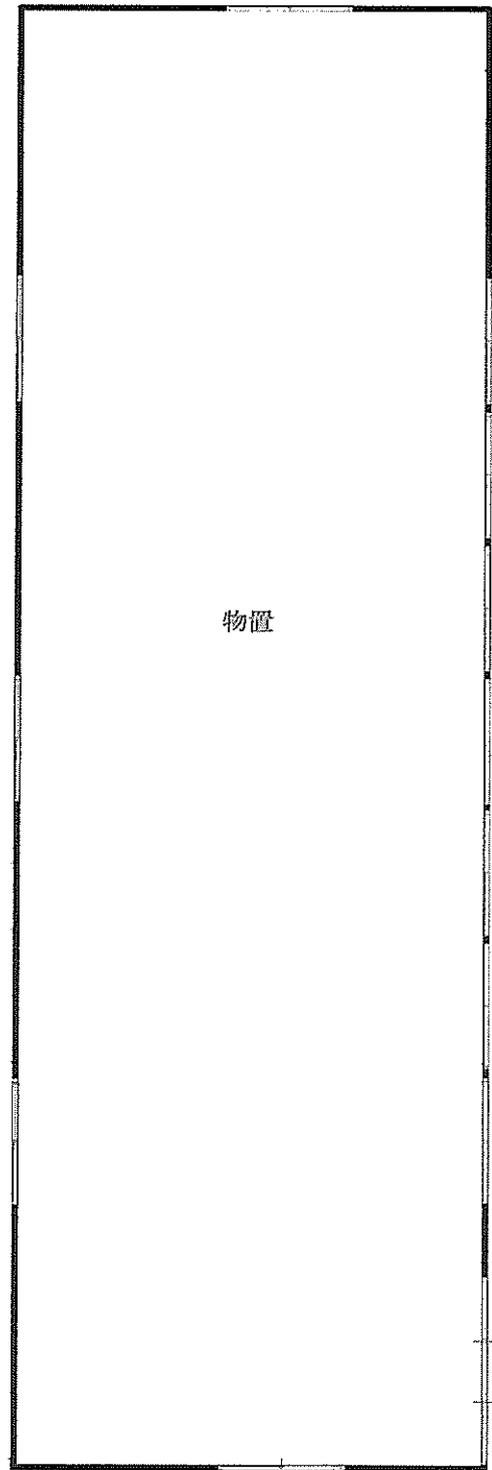
物件2 附属建物・符号3

区分	附属建物・符号3	
建築時期及び 経済的残存 耐用年数	建築年月日(登記記載) 経過年数 経済的残存耐用年数	昭和60年月日不詳 新築 約40年 約0年
仕様 (特記事項参照)	構造 屋根 外壁 内壁 天井 床 設備 その他	木造 スレートぶき 鋼板等 鋼板等 木毛セメント等 コンクリート等 特に無し 特に無し
床面積(現況)	第3「目的物件」記載の通り	
現況用途等 品等	現況用途 間取り	物置 物置等(附属資料「建物間取図」の通り)
保守管理 の状況	劣る	
建物の 利用状況	「現況調査報告書」記載の通り	
特記事項	<ol style="list-style-type: none"> 1. 南東側の出入口は引戸のレールが破損しているためドアの開閉ができず、空いたままの状態とのことである。 2. 全体的に老朽化が進んでおり、破損、キズ、汚れ等が多く見られ、維持管理は十分になされていない状況にあった。また設備等も劣化が進んでいると思われる。 3. 破損、汚れ、動産類の堆積等から間取りや仕様、状況等の確認が困難であったので留意する。また電気器具は見られたが、使用頻度は低い上、全体的に老朽化が進んでいるため、使用の可否や劣化の状況等に留意する。 4. 建築年から推測すると、アスベスト含有建材等の使用に留意する必要がある。

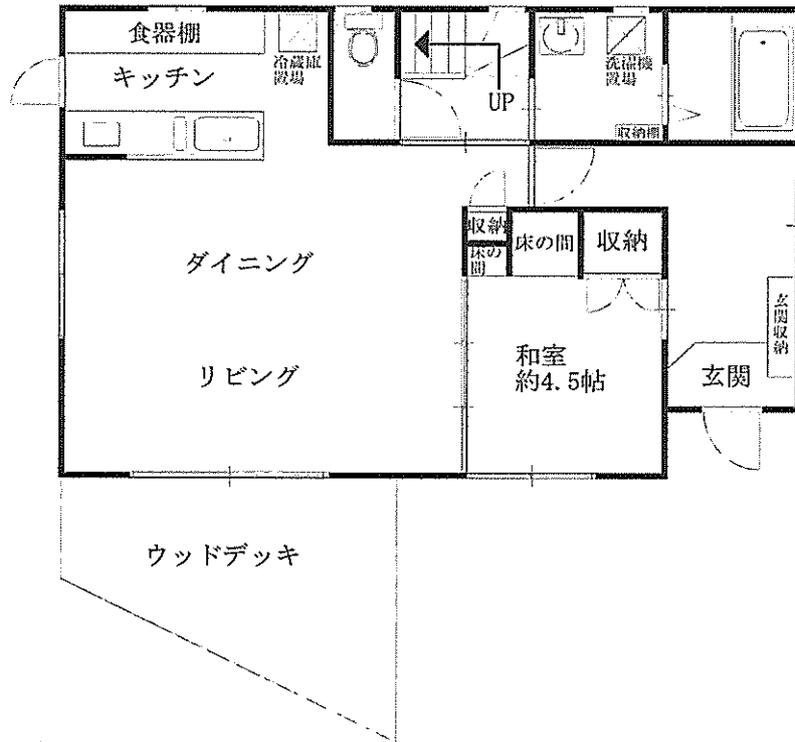
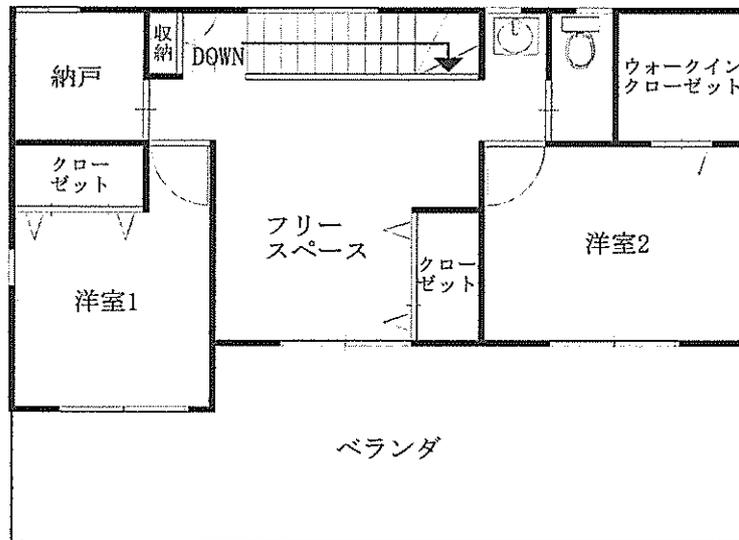
物件3

区分	主である建物	
建築時期及び 経済的残存 耐用年数	建築年月日(登記記載) 経過年数 経済的残存耐用年数	平成20年3月21日 新築 約17年 約8年
仕様 (特記事項参照)	構造 屋根 外壁 内壁 天井 床 設備 その他	軽量鉄骨造 セメントかわらぶき ALC材等 クロス等 クロス等 フローリング、畳等 水道、下水道、都市ガス等 ウッドデッキ、フリースペース等
床面積(現況)	第3「目的物件」記載の通り	
現況用途等	現況用途 間取り	居宅 3LDK+フリースペース等(附属資料「建物間取図」の通り)
品等	普通	
保守管理 の 状態	普通	
建物の 利用状況	「現況調査報告書」記載の通り	
特記事項	<ol style="list-style-type: none"> 1. 動産類がやや多く見られたため、確認が困難な箇所があった。 2. ウッドデッキが見られた。 3. その他、全体的に経年程度の汚れ、キズ等が見られた。
