## 期 間 入 札 の 公 告

# 現 況 調 査 報 告 書

# 評 価 書

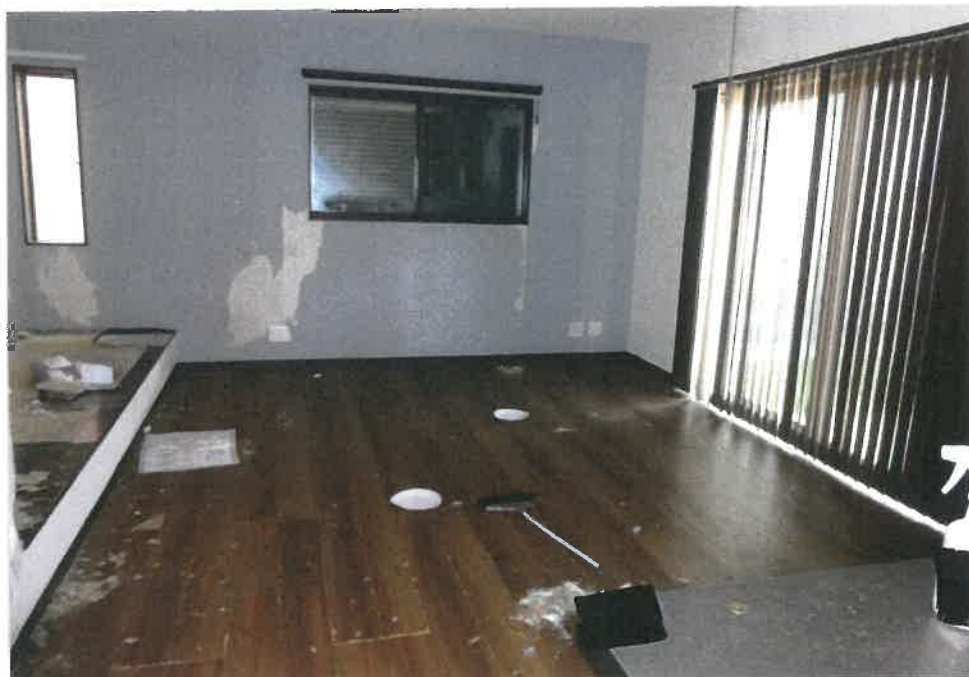
②屋内の状況

リビング・  
ダイニング

| 保守管理の状態 | 劣る<br>室内で犬及び猫を多頭飼っていたとのこと。室内全般に小動物による損傷（ひっかき傷やクロスの剥がれ等）及び汚れ（尿跡や抜け毛等）が多数みられた。特に、LDKの畳コーナーでは、畳及び内壁の下地に至る損傷がみられた。また、室内全般に獣臭が感じられた。<br>家財道具は概ね撤去されており、若干のゴミが残されていた。占有者によると、後日室内の清掃は行うが、損傷箇所の補修は行わないとのことであった。 | |

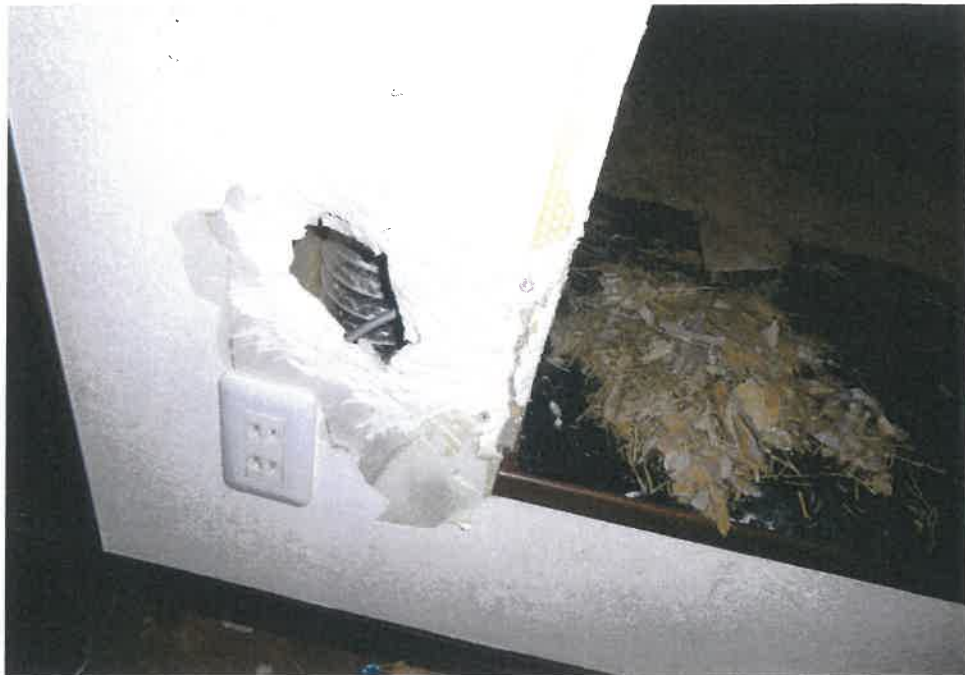
⑤屋内の状況  
リビング・  
ダイニング  
の壁の状況

- 1 物件1, 2の占有関係は, 関係人の陳述及び執行官の現況等から, 2枚目に記載のとおりと認められる。
- 2 物件1は, 物件2の敷地となっている。物件1は, 北側が道路に接面している。物件1の北西角及び南東角には, それぞれ境界杭が認められたが, 北東角及び南西角には, いずれも一見して, 境界杭等を認めることができなかった。物件1は, 西側, 南側及び東側が, それぞれフェンスで囲まれている。西側フェンス, 南側フェンス及び東側フェンスで囲まれた範囲が概ね物件1の範囲であると思われる。
- 3 物件2のリビングダイニングの壁に著しい損傷(穴)が認められる。
- 4 物件2のリビングダイニングの壁に猫の爪による引掻き傷が認められる。
- 5 物件2の建物内の各所に猫の尿による著しい刺激臭が認められる。
- 6 物件2は, 建築後約3年が経過しているが, 建物内には, 建物の外観とは著しく乖離した著しい損傷(穴), 著しい汚れ等が散見されることから, 買受人は, 多額の修繕費用等を要することを十分認識した上で入札に参加することが相当であると思われる。
- 7 物件2の南東側にヒートポンプ式給湯器がある。ヒートポンプ式給湯器は, 配管等が物件2内部の機器と繋がっていることから, 物件2に付合していると思われる。
- 8 物件1の東側約10メートル付近を名鉄三河線の線路が通過している。債務者兼所有者の夫は, 振動や騒音をそれほど感じない, 旨陳述しているが, 現況調査時, 電車が通過したが, 当職には, かなりの騒音及び振動が感じられた。音や振動の感じ方には個人差があるが, 買受人は, 日常的に騒音や振動を感じる可能性がある場所で生活しなければならないことを十分認識した上で, 入札に参加することが相当であると思われる。

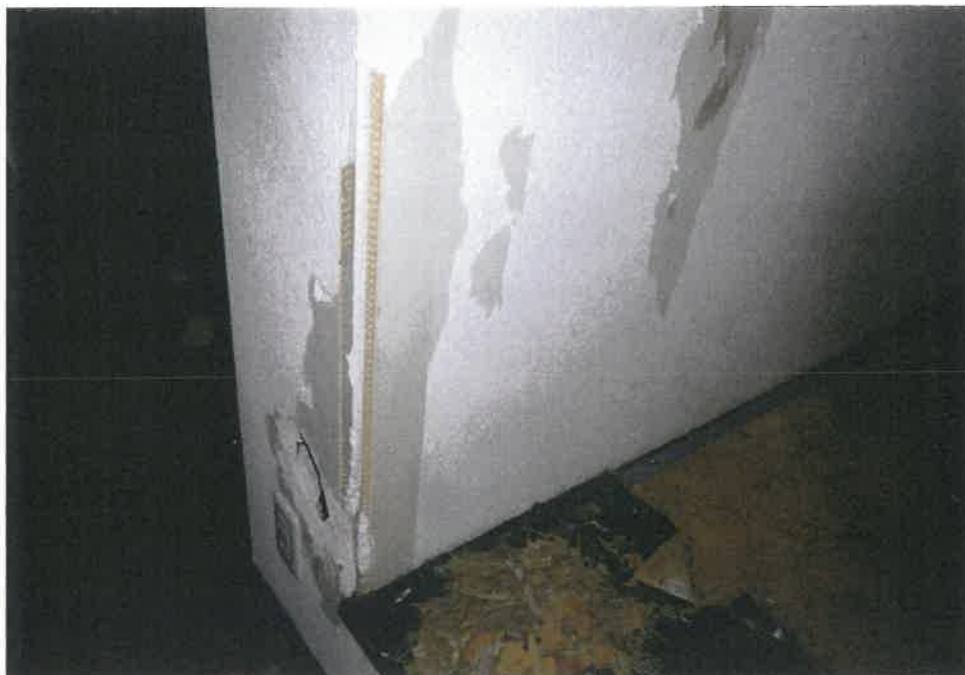
⑥屋内の状況  
リビング・  
ダイニング  
の壁の状況

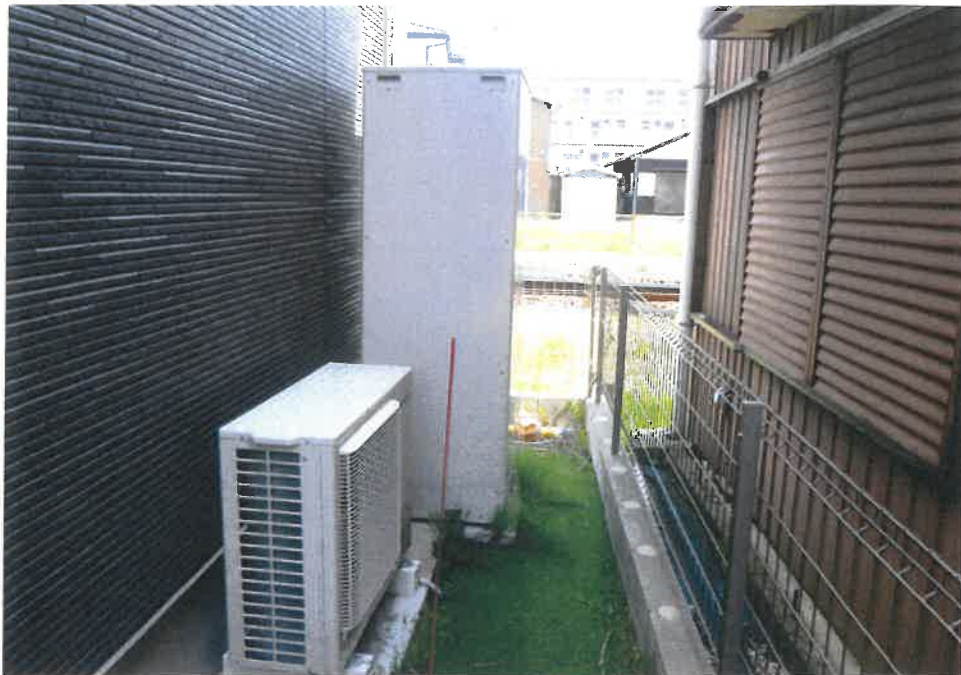
⑦屋外の状況

ヒートポンプ式給湯器

| その他の事項 | <input checked="" type="checkbox"/> 南東側にヒートポンプ式給湯器がある。 | | | | |

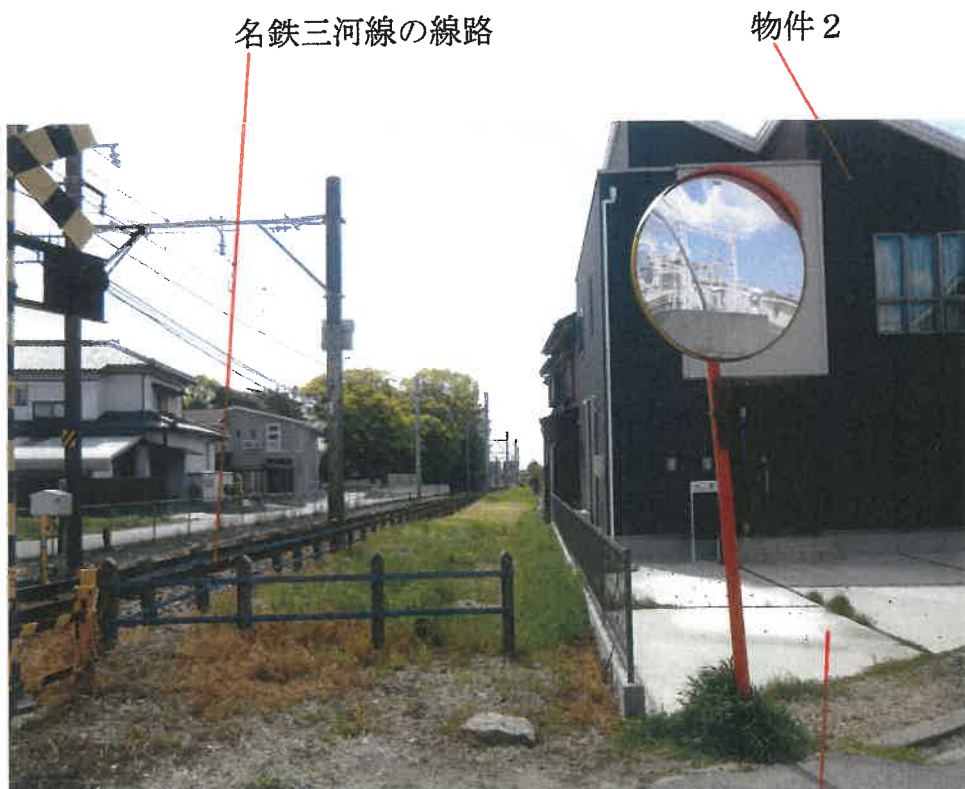
⑧屋外の状況  
物件1の東側の状況

| 関係人の陳述等 | |
|---|---|
| <p>■ A (債務者兼所有者の夫)</p> | <p>1. 私は、債務者兼所有者の夫です。私は、債務者兼所有者と物件2に居住していましたが、令和7年3月ころに物件2を退去して、現在は別の場所に居住しています。</p> <p>2. 物件2に雨漏りや水回り等の不具合はありません。物件2は、オール電化になっています。</p> <p>3. 物件2を増改築したことはありません。</p> <p>4. 物件2で、令和7年3月ころまで犬3匹と猫7匹を飼っていました。</p> <p>5. 物件1が隣地と境界等の争いになったことはありません。</p> <p>6. 物件1、2が大雨等の災害で被害に遭ったことはありません。</p> <p>7. 物件1の東側約10メートル付近を名鉄三河線の線路が通過していますが、振動は多少感じますが、壁が防音になっているため、音はそれほど感じません。</p> |

| 特記事項 | 外壁の防音はされているが、電車の通過時には騒音及び若干の振動が感じられる。<br>階数に数えられないロフトがあり、2階洋室1からロフトに上がるための階段が設置されている。 | |
