期 間 入 札 の 公 告

2 所 在 知立市弘法町弘法下 74番地6
家屋 番号 74番6
種 類 居宅
構 造 木造スレートぶき2階建
床 面 積 1階 60.50平方メートル
2階 58.00平方メートル

現況調査報告書

評価書

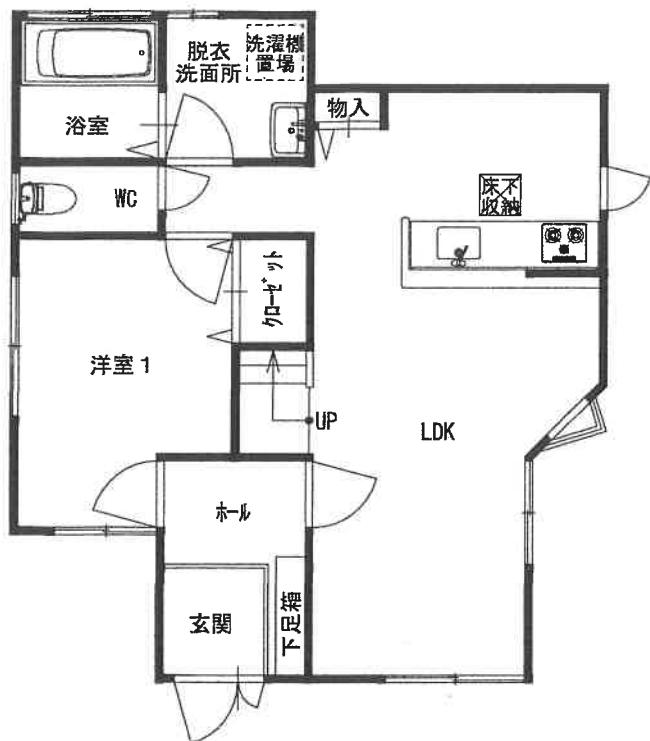
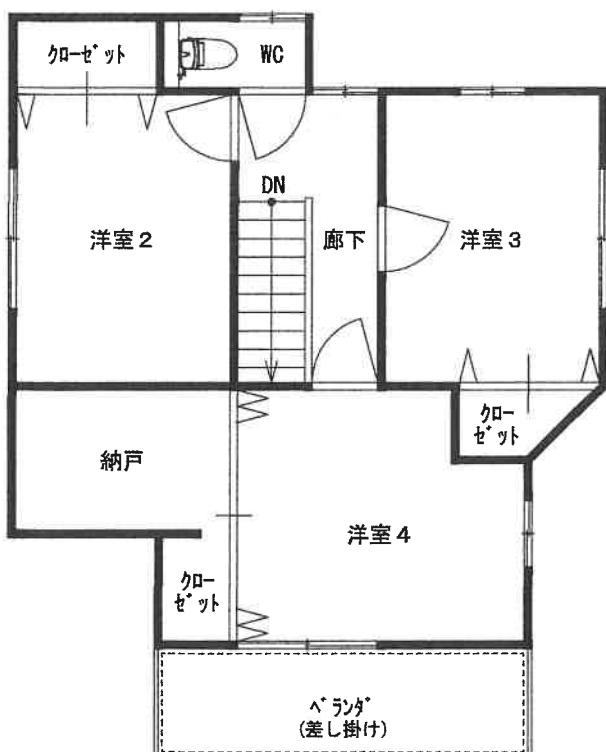
建物間取図（概略）

- 1 本件建物の室内には、第三者が現に占有する徵表は見受けられない。電気が停止しており、Aの陳述、近隣居住者の陳述、住民票、ライフライン照会に対する回答、郵便受けの表示、現認使用状況等から、Aが本件建物を空き家として占有していることが認められる。
- 2 本件土地は、南側で道路に隣接している。
- 3 本件土地の周囲には、境界標と思われる杭等が設置されていた。本件土地の範囲は、南側道路と、その他はフェンス、コンクリートブロック塀等で囲まれた部分であると思われる。
- 4 本件建物は、本件土地を敷地として建っている居宅で建物間取図（概略）のとおりとなっている。
- 5 本件建物の屋根には太陽光パネルが設置されている（写真No.④参照）。これについては、株式会社ジャックス担当者の陳述によれば、同社でローンを組んで設置されており、所有権の留保をしているかどうかは不明であるが、たとえ所有権の留保をしていたとしても、当該建物が売却された場合に、太陽光パネルの引き揚げをすることまではしないとのことである。
- 6 本件建物内の洋室3に、クロスの損傷等および建具の破損等が見られる。
- 7 本件建物内を見渡した範囲においては、洋室3に見受けられる壁の損傷等から、本件建物内の傷みの程度は、劣化の程度がやや大きいものと思われる。
- 8 未登記附属建物の倉庫については、地面に定着し、外気の分断性があり、本件建物との利用関係等から附属建物と認めた。
- 9 その他の本件調査結果及び執行官の意見は、本報告書のとおりである。

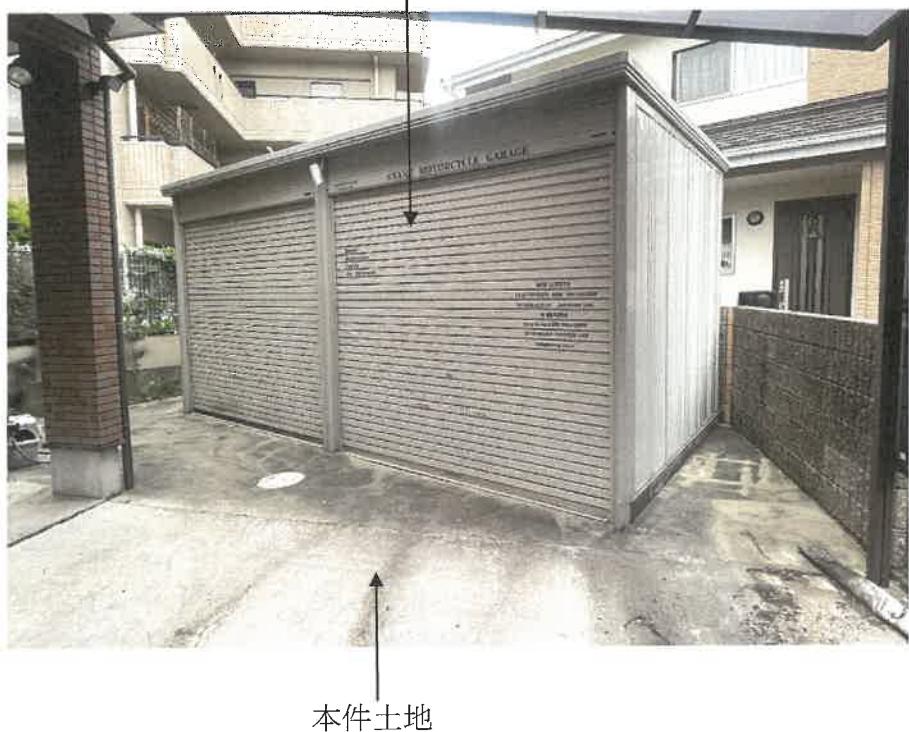
③

本件建物の未登記附属建物

区分	未登記附属建物
建築時期及び 経済的残存耐用年数	建築年月日 不詳 経過年数 一 経済的残存耐用年数 一
仕様	構造 軽量鉄骨造平家建 屋根 亜鉛メッキ鋼板等 外壁 亜鉛メッキ鋼板等 内壁 亜鉛メッキ鋼板等 天井 亜鉛メッキ鋼板等 床 コンクリート 設備 電気 その他 一
床面積(現況)	床面積 約12.5m ² (概測)
現況用途等	現況用途 倉庫 間取り 附属資料7 建物間取図(概略)のとおり
品等	普通
保守管理の状態	普通
建物の利用状況	「現況調査報告書の記載のとおり」
特記事項	<ul style="list-style-type: none"> ・未登記附属建物の建築年月日は不明である。 ・建物内には棚等が設置されていた。壁面等に目立った損傷等は見られなかった。

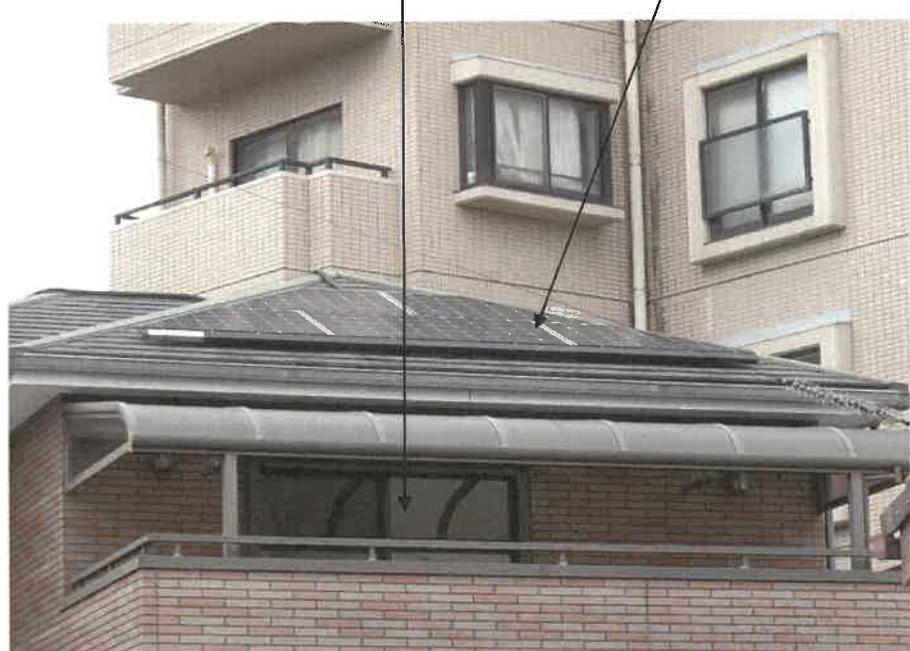
④

本件建物

太陽光パネル

区分	主である建物
建築時期及び 経済的残存耐 用年数	建築年月日（登記記載）平成18年4月6日新築 経過年数 約19年 経済的残存耐用年数 約11年
仕様	構造 木造2階建 屋根 スレートぶき 外壁 窯業系サイディング等 内壁 クロス等 天井 クロス等 床 フローリング、クッションフロア等 設備 電気、水道、ガス等 その他 太陽光発電システム
床面積（現況）	第3 目的物件の表示に同じ
現況用途等	現況用途 居宅 間取り 4LDK+納戸 (附属資料7 建物間取図（概略）のとおり)
品等	普通
保守管理の状態	普通
建物の利用状況	「現況調査報告書の記載のとおり」
特記事項	<ul style="list-style-type: none"> ・ 本件建物は空家と見られ、家具、生活用品等はほぼ置かれていない状態であった。 ・ 本件建物には太陽光発電システムが設置されている。当該システムの設置費用の支払い状況については不明であり、当該システムが第三者に所有権留保されている可能性は否定できない。また当該システムの稼動状況については不明である。 ・ 室内の壁クロスは全体的に変色が見られるほか、複数箇所に破れ、汚損等が見られた。

エ 市場性修正：本件建物に設置されている太陽光発電システムの所有権を第三者が留保
している可能性があることによるリスクを考慮した。

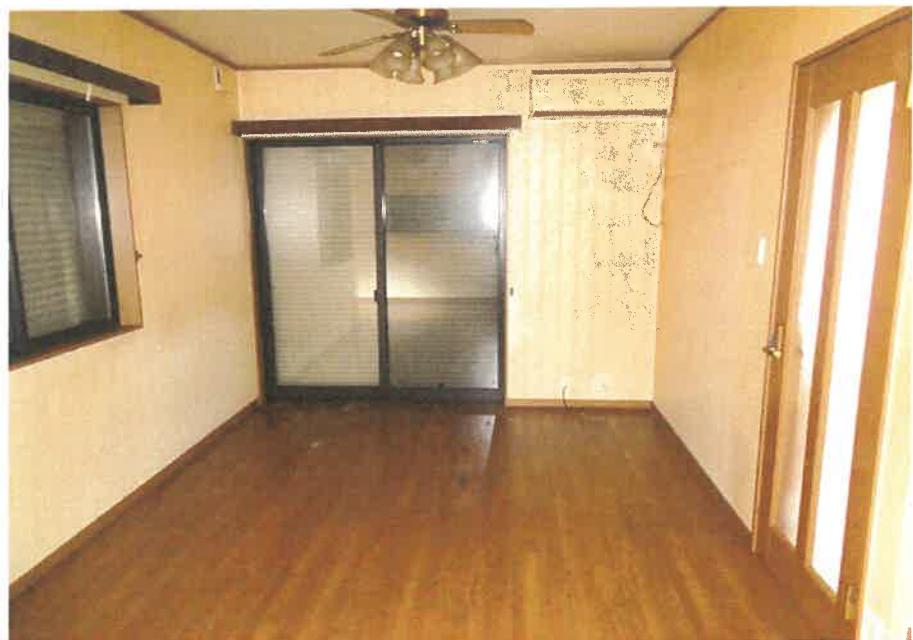
⑤

屋内の状況 LDK

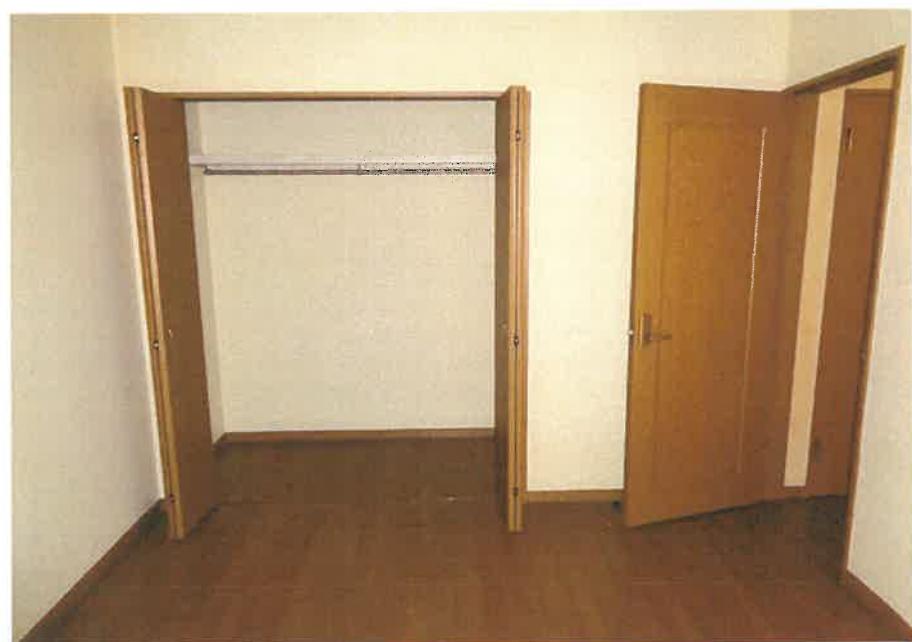
⑥

屋内の状況 洋室2

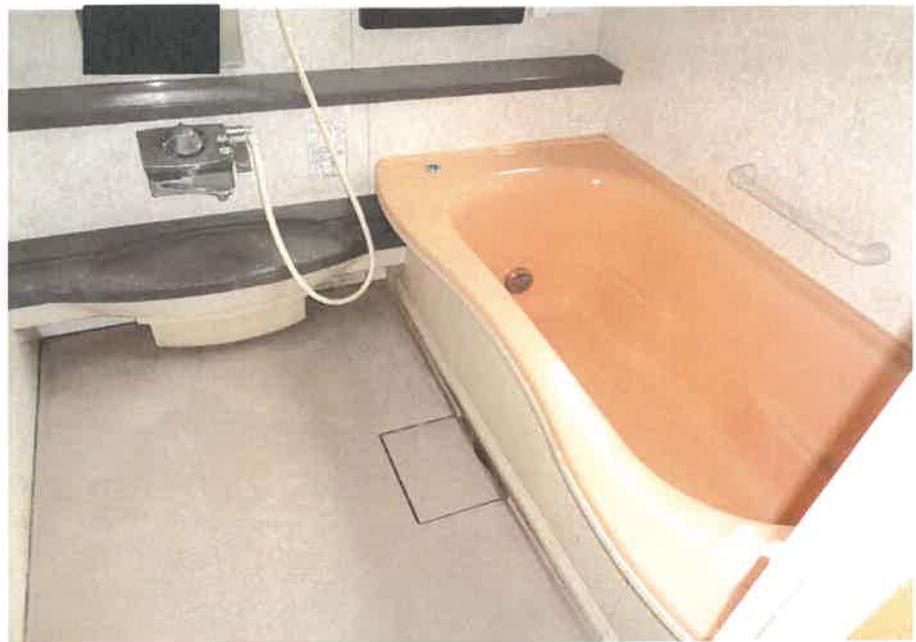
⑦

屋内の状況 浴室

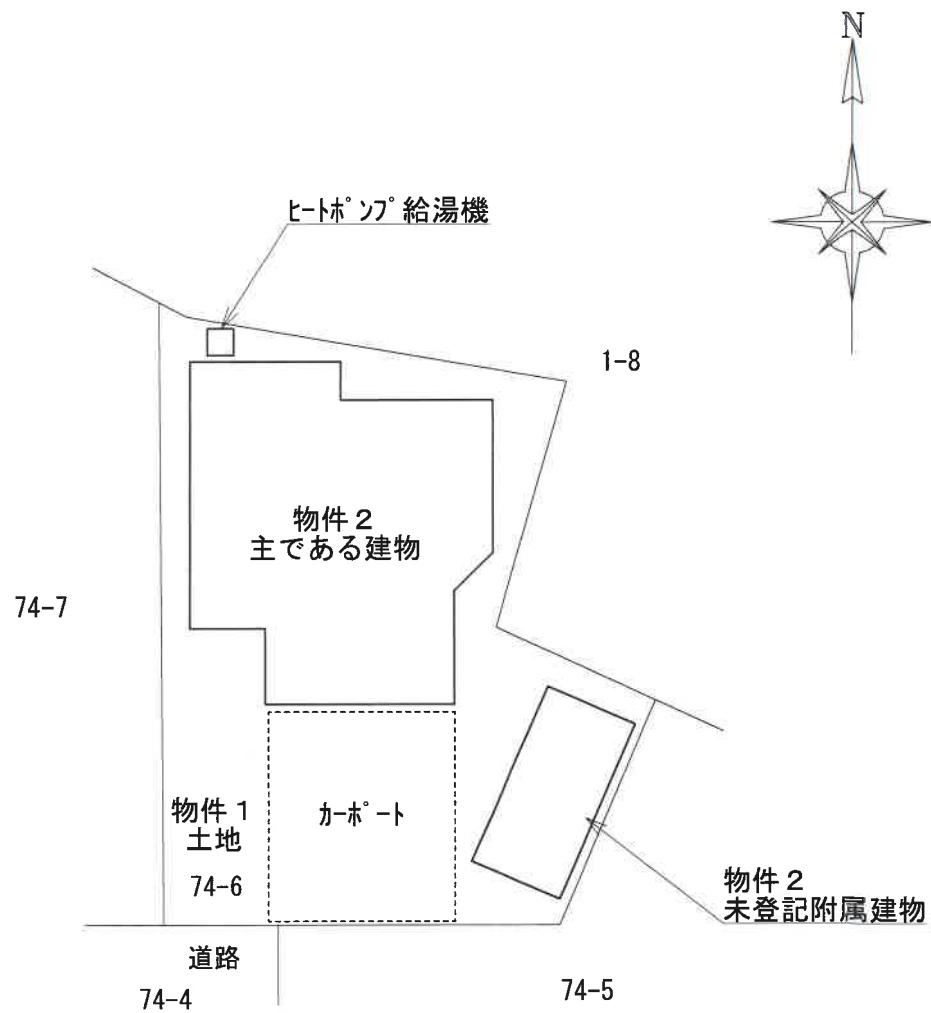
土地建物配置図(概略)

- ・本件土地の南東部分に未登記附属建物が存在する。また、南部分にカーポート、北部分にヒートポンプ給湯機が設置されている。
- ・本件土地は、知立市の洪水ハザードマップ「猿渡川浸水予想図」によれば、浸水想定区域に該当し（浸水深0.5m～1.0m、1.0m～3.0m）、「矢作川洪水浸水想定区域図」によれば、浸水想定区域に該当する（浸水深1.0m～3.0m）。

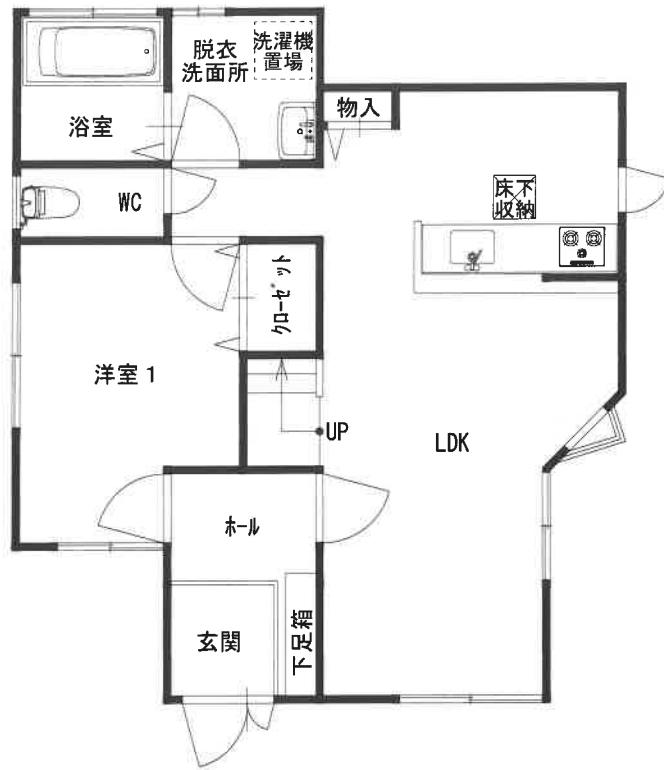
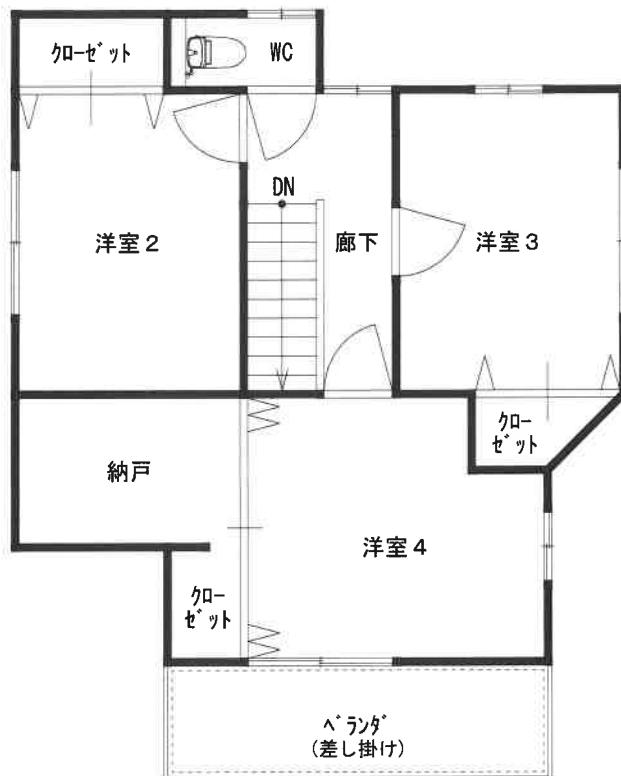
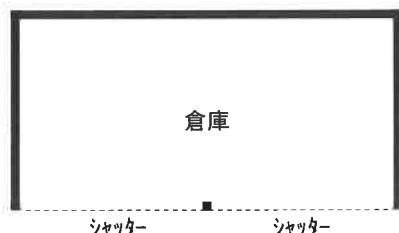
建物間取図(概略)

未登記附属建物

種類：倉庫
構造：軽量鉄骨造
床面積：約12.5m²
亞鉛メッキ鋼板葺平家建
