## 期 間 入 札 の 公 告

## 補 充 現 況 調 査 報 告 書

# 現 況 調 査 報 告 書

( 物 件 1 ～ 1 1 )

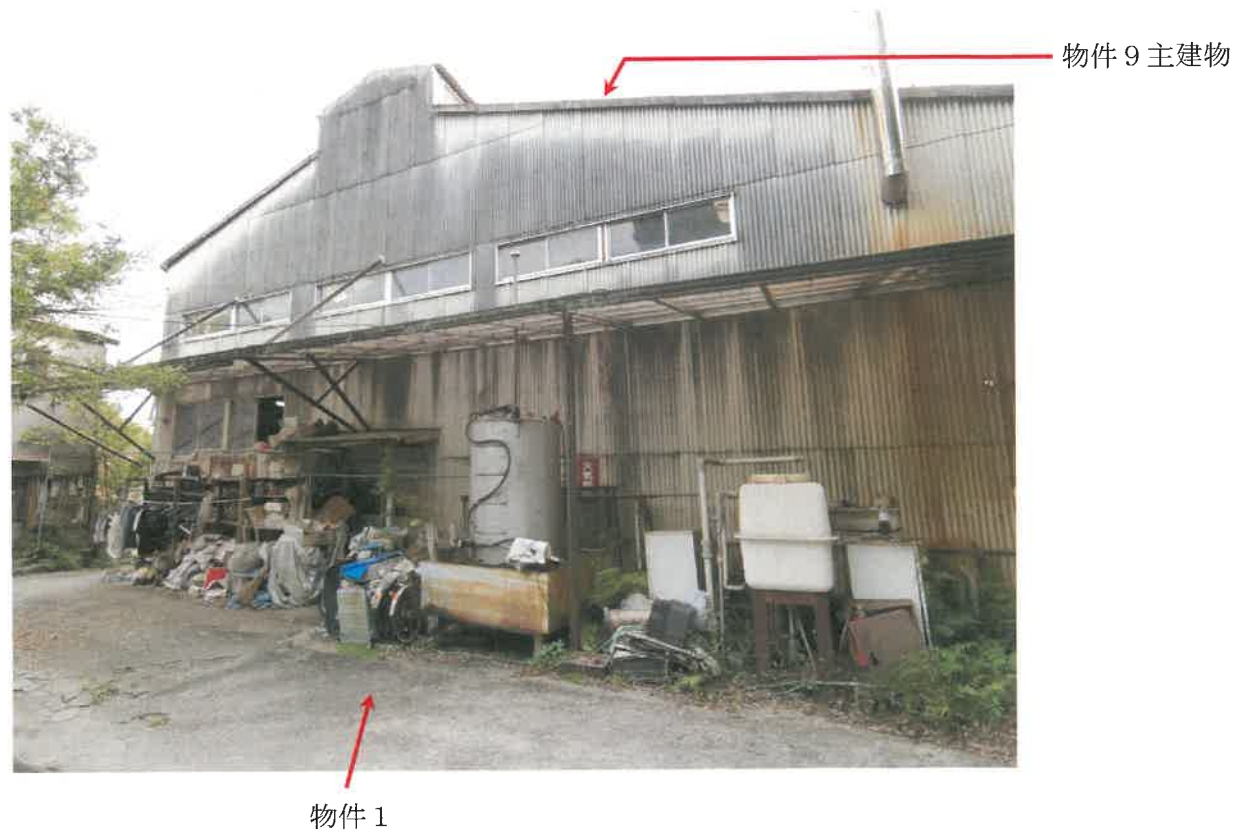
4 物件9主建物の外観（北西方向から撮影）

物件9は、新築から50年以上経過した老朽化した建物であることから、上記(1)及び(2)以外にも建物の躯体等に損傷が生じている可能性がある。

| 保守管理の状態 | 劣る<br>すでに稼働を取りやめた工場である。建物の傷みがひどく、雨漏り等もある。 | |

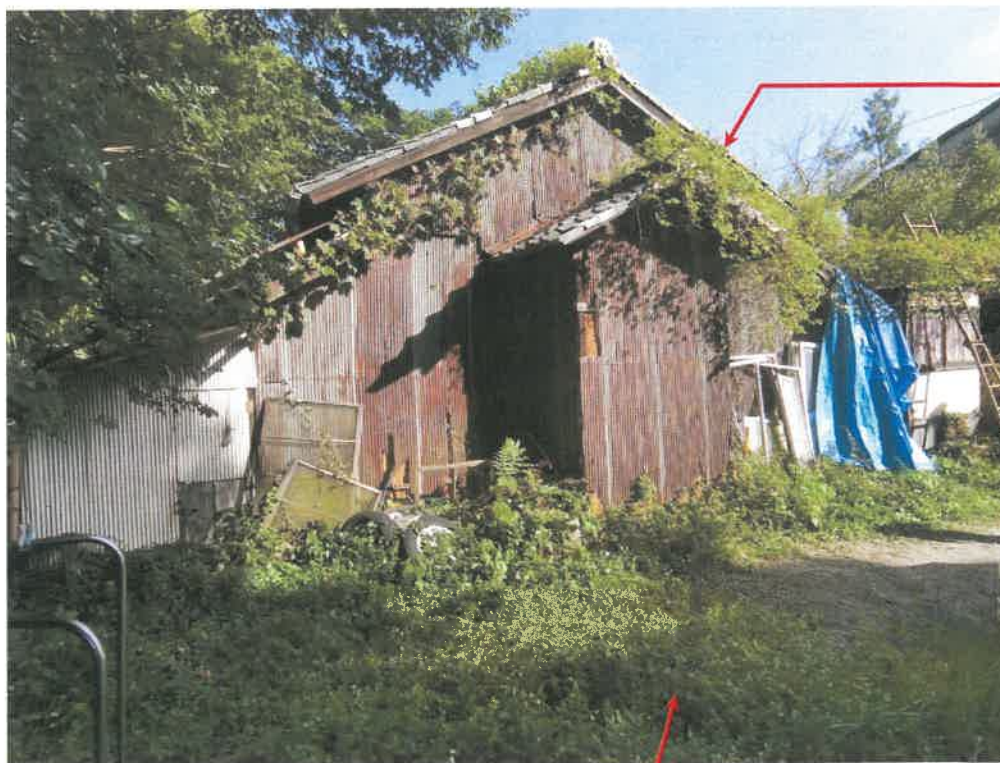
7 物件10主建物の外観（北西方向から撮影）

| 保守管理の状態 | 普通<br>物件 10 所有者が通常居住している建物である。築後相当年数が経過している。通常程度の維持管理がされていて、概ね経年相応の劣化・損傷具合である。 | |

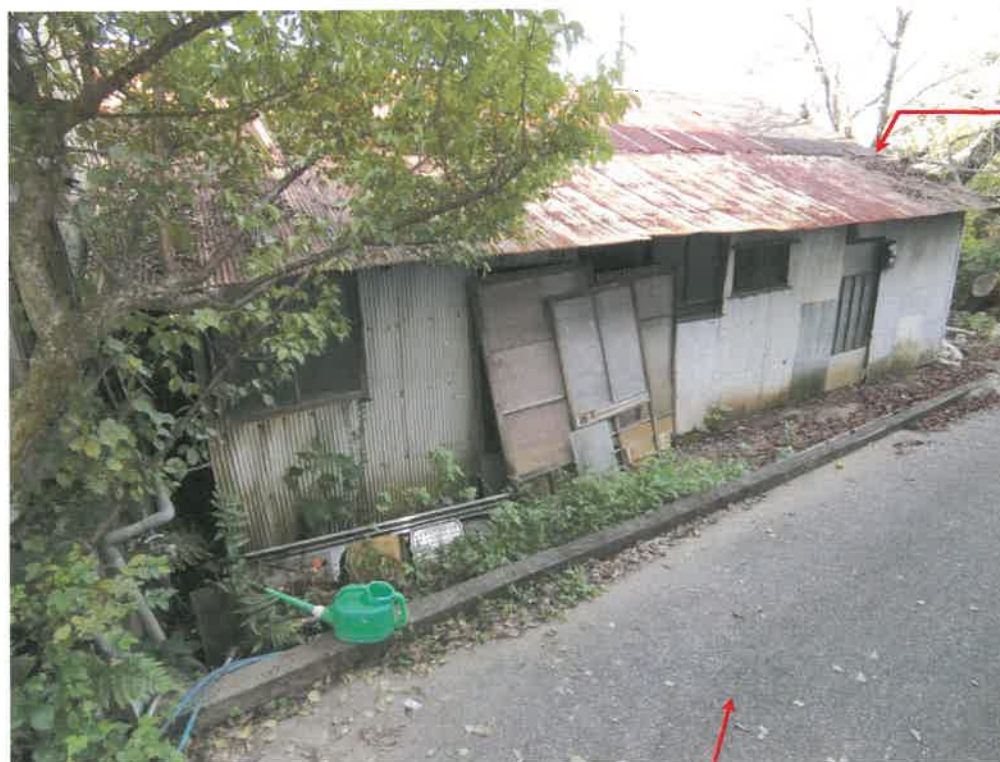
8 物件10附属建物1の外観（北西方向から撮影）

| 保守管理の状態 | 極めて劣る<br>建築当初は 2 戸の居宅（長屋）として使用されていたようである。現在は特段使用されていない。物置とされているが、残置物は少ない。設備や建具は著しく古く、現在も使用可能かは不明である。また、天井・床など、建物の広範囲に著しい劣化や損傷あり。 | |

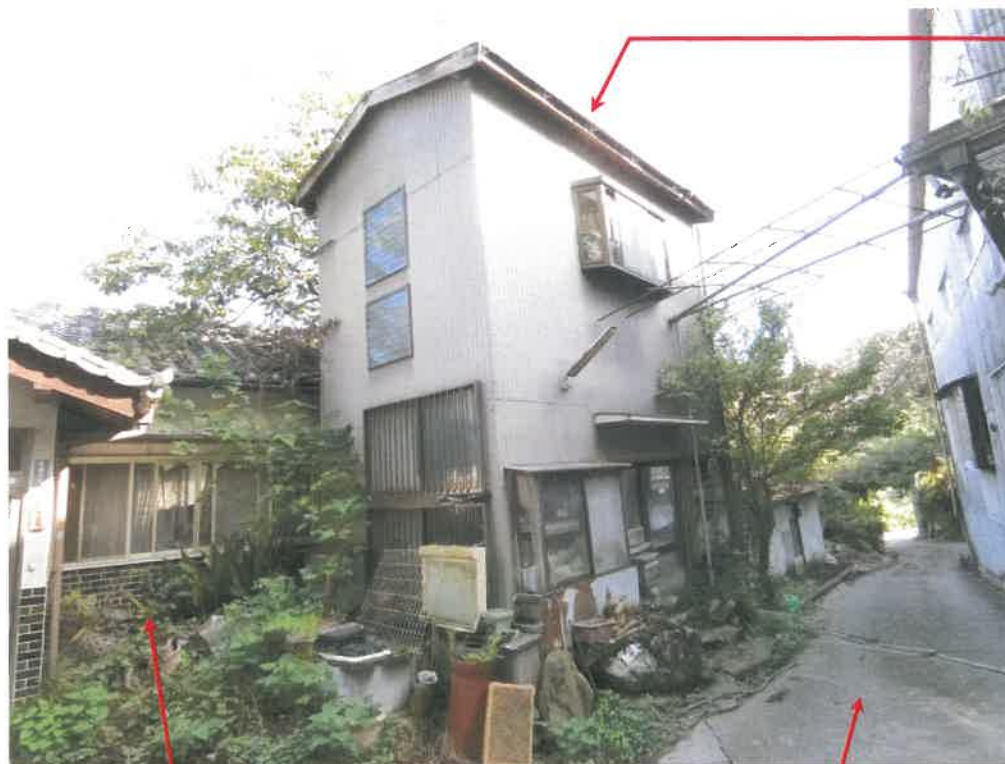
9 物件10附属建物3の外観（北西方向から撮影）

- ア 物件10の中では最も新しい建物であるが、老朽化しているため1階部分が物置として使用されているのみである。  
イ 2階部分は外階段を使用して出入りする構造となっている。  
ウ 2階東側から入り込んだ雨水により2階床面が劣化・腐食して危険な状態であったため、2階室内(洋室4)に入ることができなかった。

| 保守管理の状態 | 極めて劣る<br>居宅であるが、水回りの設備等はなく、単独では使用できない。<br>また、老朽化が著しく、建物の広範囲に著しい損傷がある。裏口<br>および 1 階洋室 3 の扉がない。2 階は床が破損し、危険であるた<br>め、窓からの外部調査のみとした。 | |

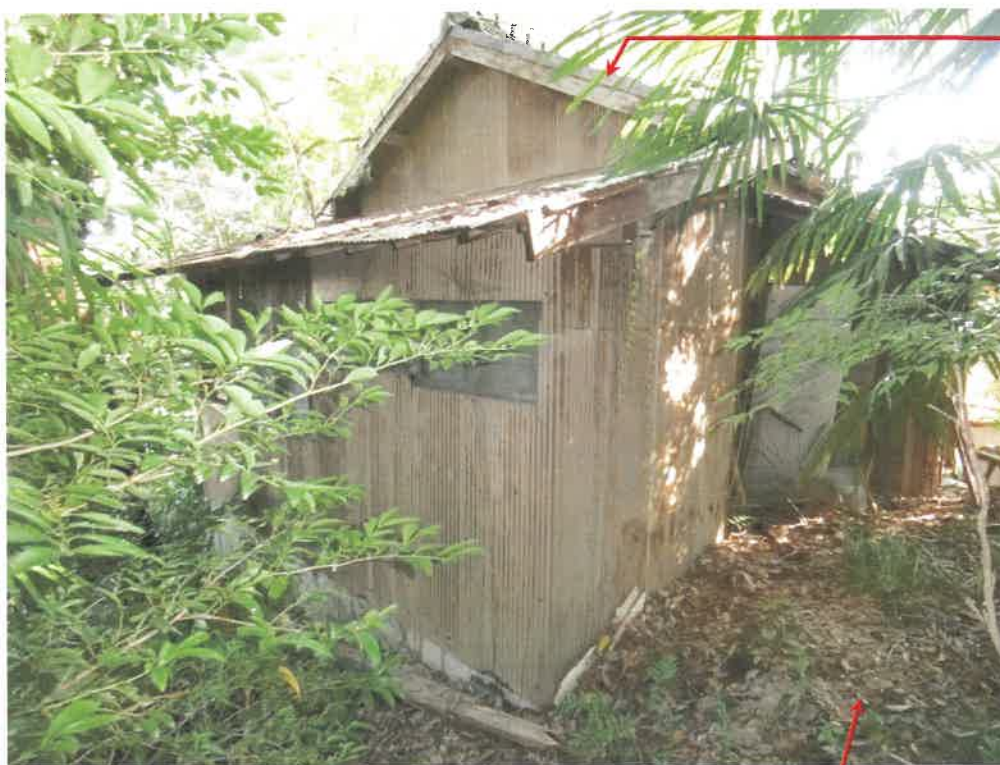
10 物件10附属建物4の外観（北方向から撮影）

| 保守管理の状態 | 極めて劣る<br>長期間使用されなかった建物である。床など、建物の広範囲に著しい損傷あり。水回りはあるが、使用可能かどうかは不明。野良の小動物が出入りしているようで、室内の汚れや損傷が甚大である。特に玄関部分の破損の程度が大きい。 | |

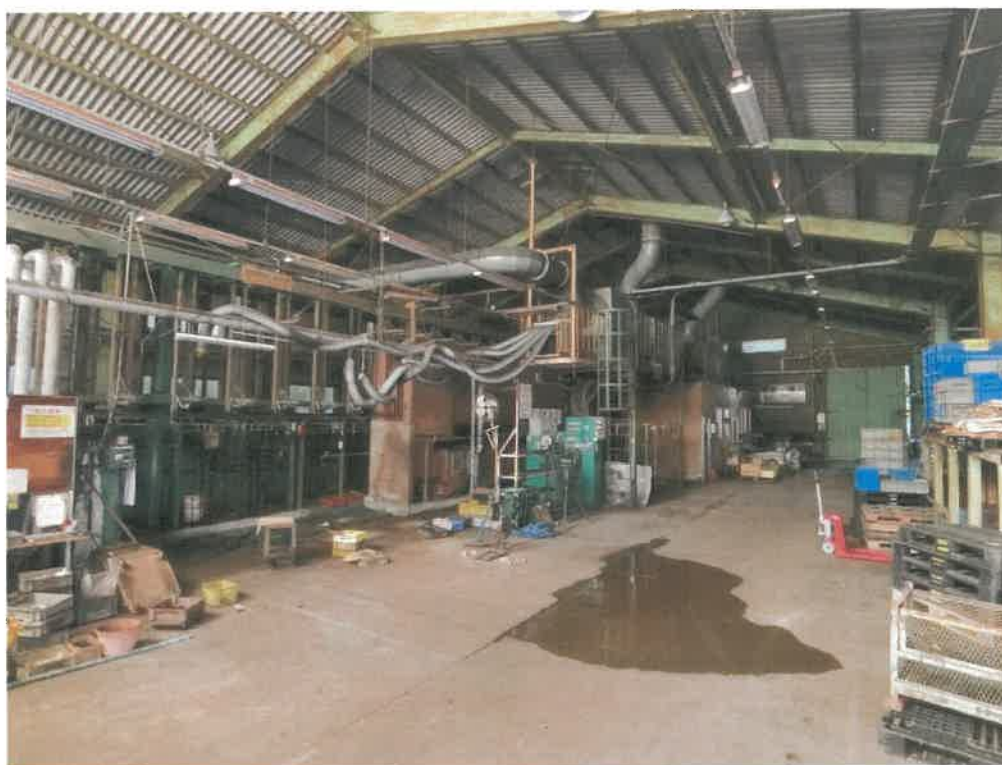
1 3 物件9 主建物内部の状況（工場北西部）

ウ 経年相応の劣化が認められるほか、建物天井の至る所で天井材が劣化損傷しており、建物内の複数個所で雨漏りによる水たまりが生じていた(一部につき写真13)。また、事務室1の天井が大きくたわんでいた(写真16)。

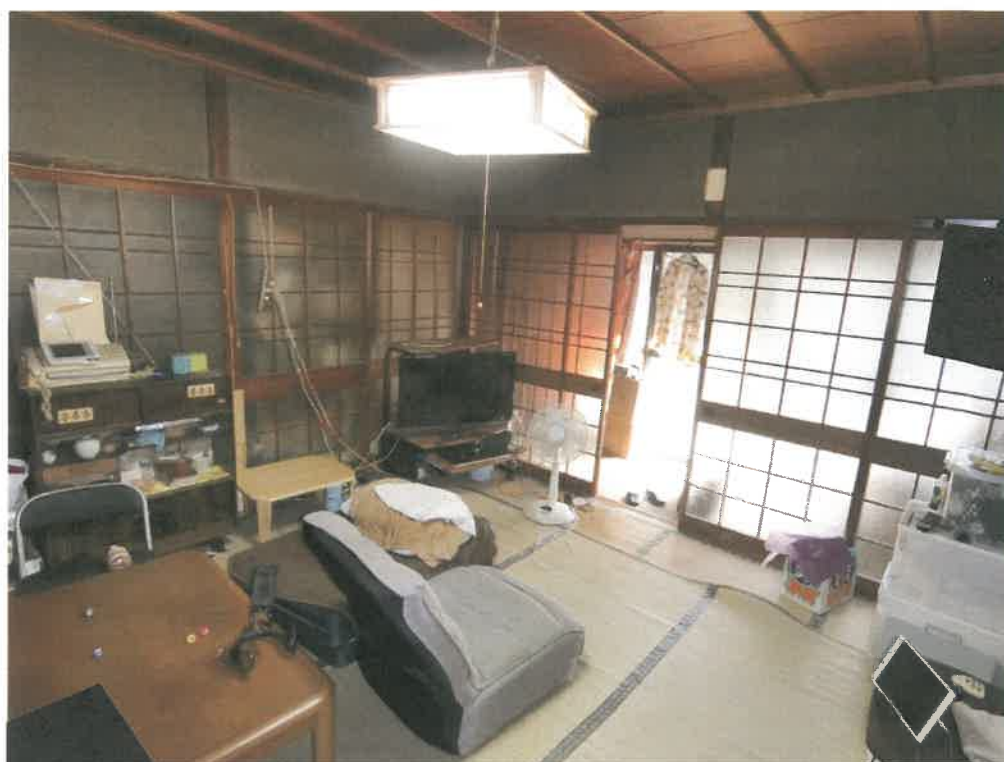
2 4 物件 1 0 主建物内部の状況（和室 2）

| 保守管理の状態 | <p>劣る</p> <p>建築当初は居宅であったが、その後に宗教施設（天理教教会）として使用された。現在は宗教施設としては使用されていないが、小さな祭壇や祭具（いずれも動産）が残されている。南東側の一部（和室 2、3）が居宅として使用されている。</p> <p>築年が古く、建物全般に経年劣化が著しい。特に、宗教施設として使用されていた和室 1 および縁側（和室 1 の北側）の傷みは著しい。和室 1 には甚大な雨漏りがあり、天井の一部と床が広範囲に破損している。</p> <p>建物全般に腐食・蟻害等の懸念がある。</p> | |

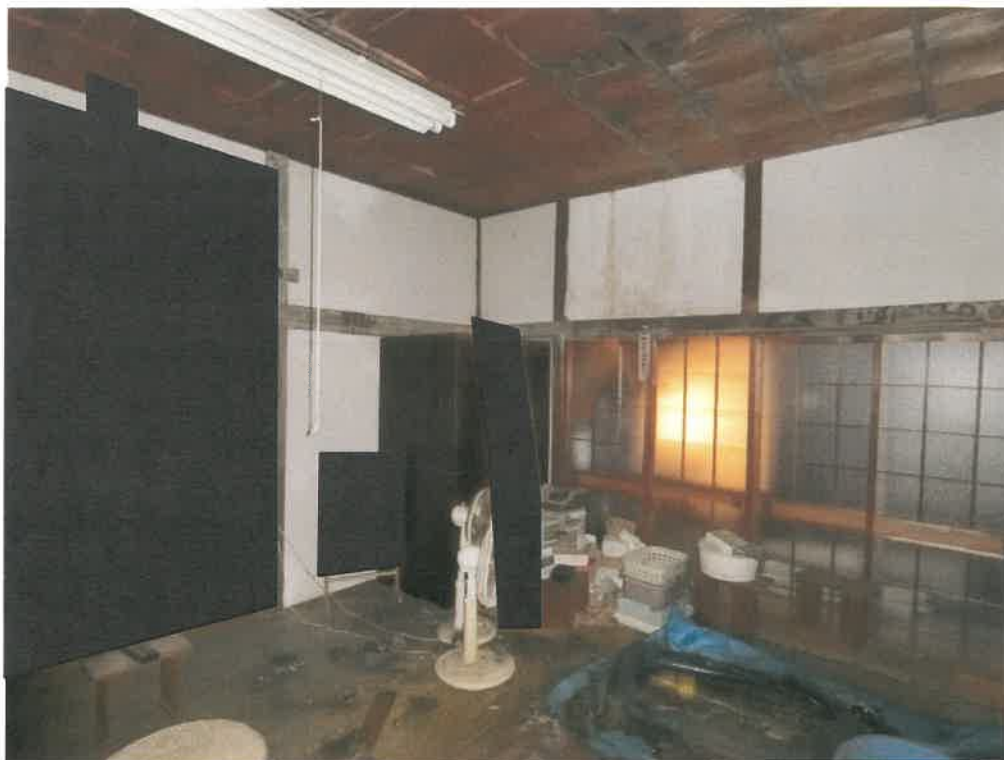
2 5 物件 1 0 主建物内部の状況（天井及び床面の損傷（和室 1））

イ 経年相応の劣化が認められる。特に建物北西部の劣化損傷が激しく、和室1の床及び天井に穴が空いており、雨漏りが生じている(写真25)。

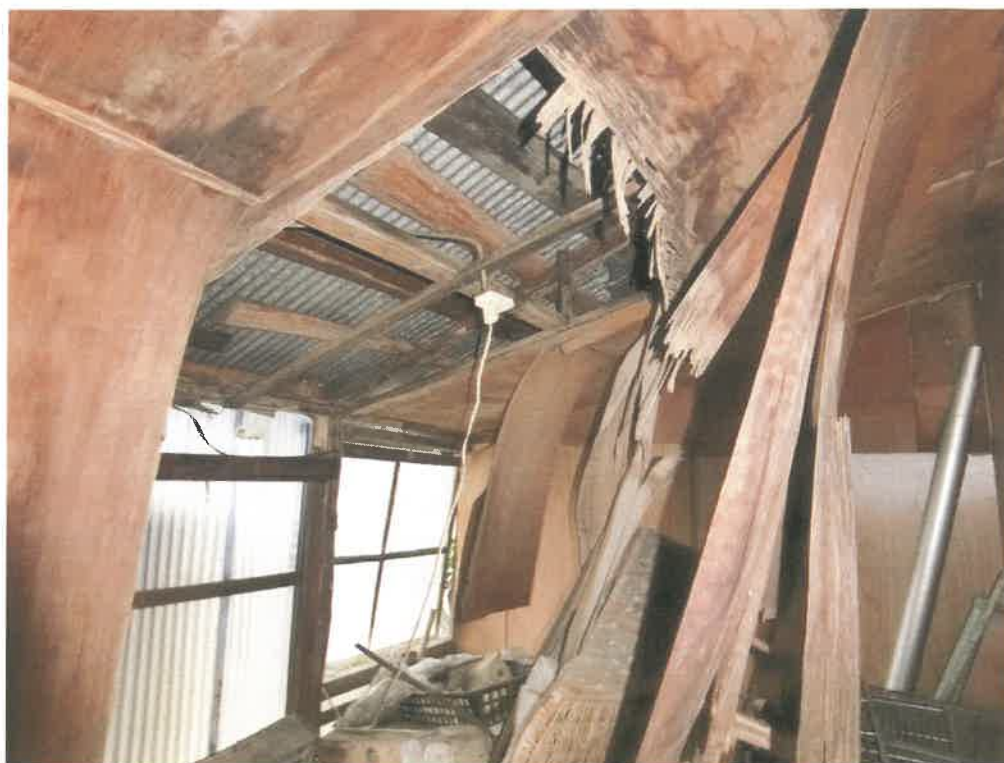
27 物件10附属建物1内部の状況(天井の損傷(和室1北西側の土間))

- ア 天井材が広範囲で剥落するなど著しく老朽化している(写真27)。  
イ 建物内部は、かつて居宅として使用されていたようであるが、現在は使用されていない。

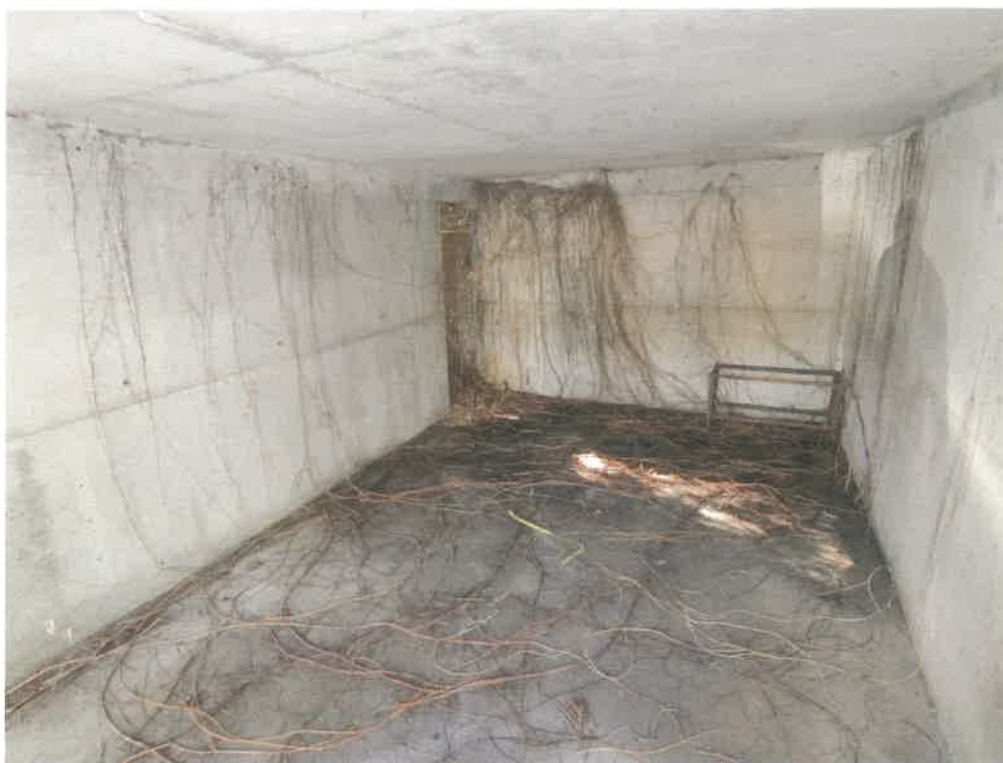
3 3 物件 1 0 附属建物 5 内部の状況（車庫）

- コンクリート造の車庫である。一部にひび割れ(クラック)が認められたが(写真34)、シャッターは正常に開閉でき車庫としての使用に問題はないように見受けられた。ただし、使い勝手の悪さから、現在使用されておらず(Aの陳述2(5)参照)、車庫内に植物が入り込んでいた(写真33)。
