## 期 間 入 札 の 公 告

## 1 不動産の表示

# 現 況 調 査 報 告 書

# 評 価 書

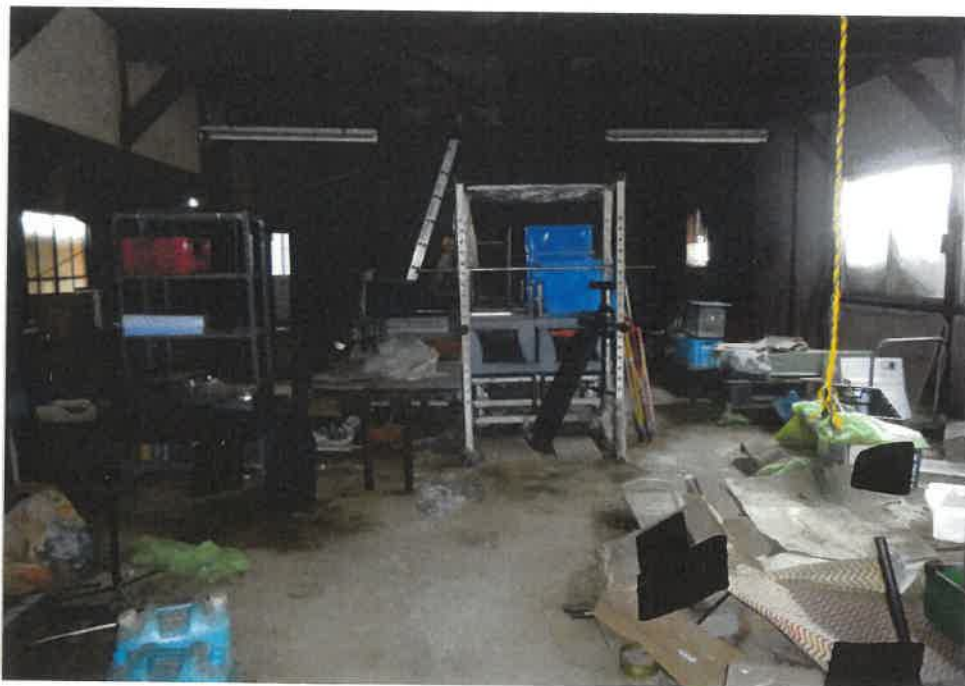
②屋内の状況  
物 置  
(物件 3)

| 関係人の陳述等 | |
|---|---|
| ■ A (物件1～4共有者Bの妻) | <p>1 私は、物件1～4共有者Bの妻です。物件1～4は、私の夫であるBとBの母であるC及びBの姉であるDとの共有になっています。</p> <p>2 物件3は、平成8年ころまで、織布の工場として稼働していましたが、平成8年ころ以降は使用しておらず、物置になっています。</p> <p>3 物件3の天井は、所々が腐食して、穴が開いて、雨漏りしています。</p> <p>4 物件3を増改築したことはありません。</p> <p>5 物件4の主である建物には、令和7年10月ころまで、家族で居住していましたが、令和7年10月ころ以降は、空き家の状態になっています。</p> <p>6 物件4の主である建物に雨漏りや水回り等の不具合はありません。</p> <p>7 物件4の主である建物を増改築したことはありません。</p> <p>8 物件4の主である建物でペットを飼ったことはありません。</p> <p>9 物件4の符号1の附属建物は、もともとは独立した建物でしたが、一時期、祖母が居住していたことがあり、主である建物と行き来できるよう、平成8年ころ、廊下部分を増築しました。</p> <p>10 符号2の附属建物は、物置として使用していましたが、令和7年10月ころ以降は使用しておらず、空き家の状態です。</p> <p>11 物件1、2が隣地と境界等の争いになったことはありません。</p> <p>12 物件1～4が大雨等の災害で被害に遭ったことはありません。</p> |

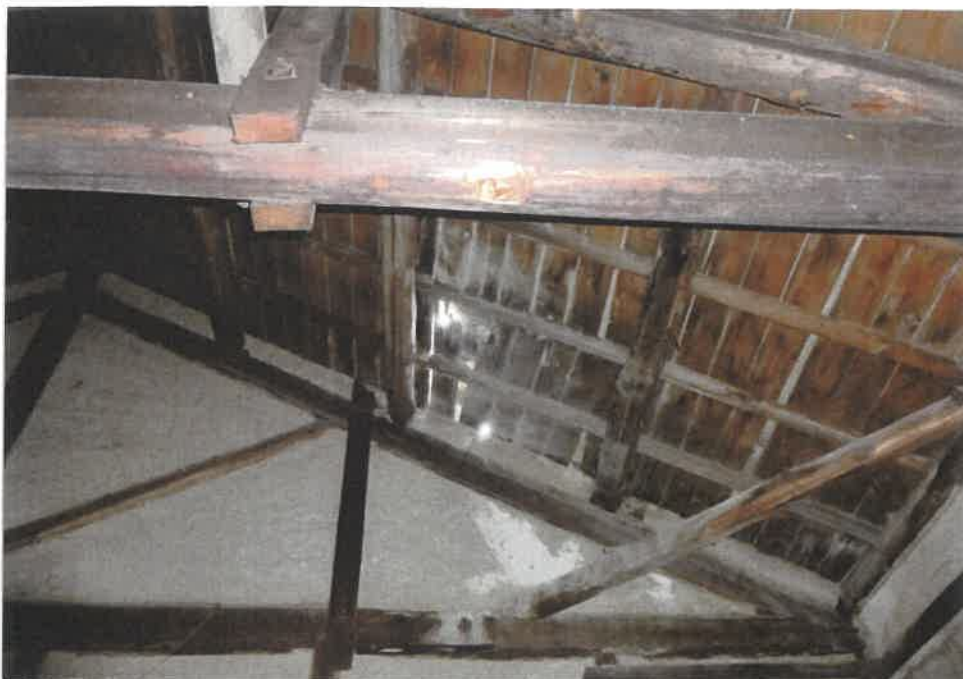
③屋内の状況  
天井の状況  
(物件3)

- 3 物件3の天井の各所が腐食しており、著しい損傷（穴）が認められる。
- 4 物件3の壁の各所が腐食しており、著しく劣化している。
- 5 物件3は、建築後約70年が経過しており、建物内外に著しい汚れ、傷、劣化等が散見される。
- 6 物件3の北西側及び北東側に差しかけが、それぞれある。
- 7 物件4の主である建物の和室1及び和室3の天井に雨漏りによると思われるシミが認められる。

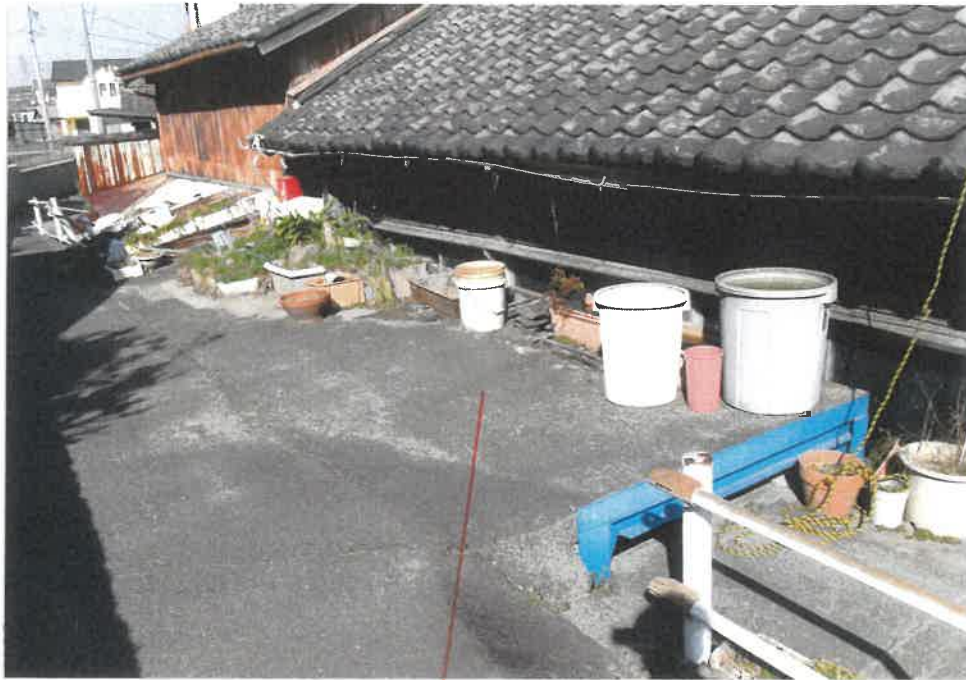
工作物（コンクリート）

- 16 物件1の西側境界付近に工作物（鉄骨造・コンクリート舗装）がある。
- 17 関係人の陳述によれば、下水管が隣接地の地下を通過しており、下水管は、下水管を使用する者の共有になっているとのことである。買受人が下水管を使用するためには、共有者らとの間で、新たに使用に関する取り決め等をする必要があるとのことから、買受人は、下水管をすぐには使用できない可能性があることを十分認識した上で、入札に参加するのが相当であると思われる。
