## 期 間 入 札 の 公 告

- 4 所 在 西尾市吉良町吉田八ツ田 6 7 番地 2、6 6 番地 1  
 家屋 番号 6 7 番 2  
 種 類 倉庫  
 構 造 鉄骨造スレート葺 2 階建  
 床 面 積 1 階 3 1 3 . 5 6 平方メートル  
           2 階 2 7 5 . 4 0 平方メートル  
 (現況)  
 床 面 積 1 階 約 3 8 0 . 1 6 平方メートル  
           2 階 約 3 0 5 . 1 0 平方メートル

# 現 況 調 査 報 告 書

## 評 価 書

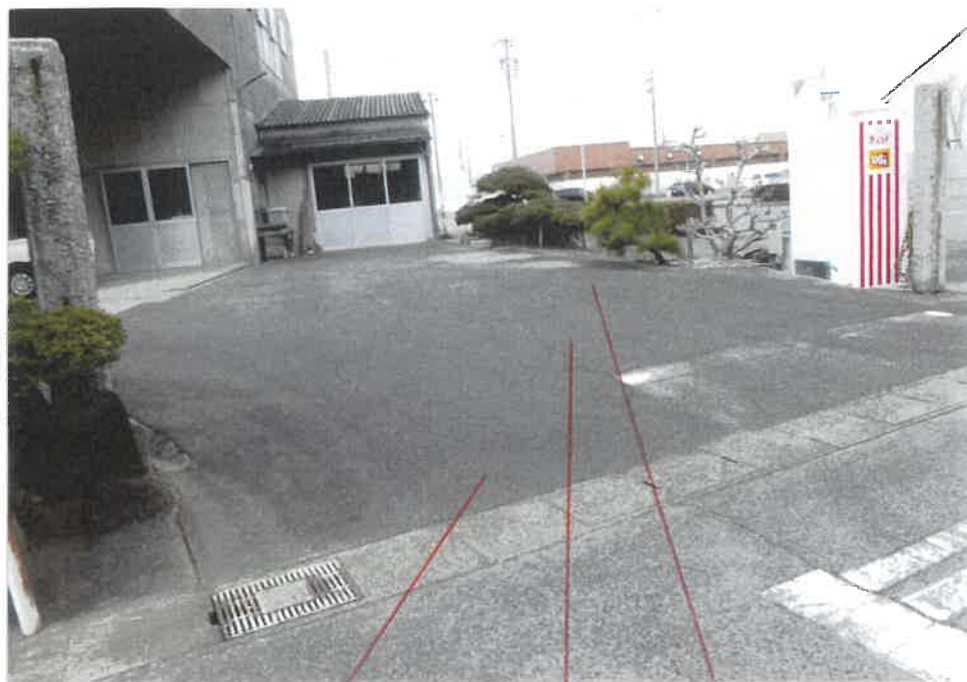
⑤屋外の状況  
南側境界付近  
の状況

6 6 番 4 の土地

物件 3

物件 2
