## 期 間 入 札 の 公 告

物 件 目 録

# 現 況 調 査 報 告 書

## 評価書

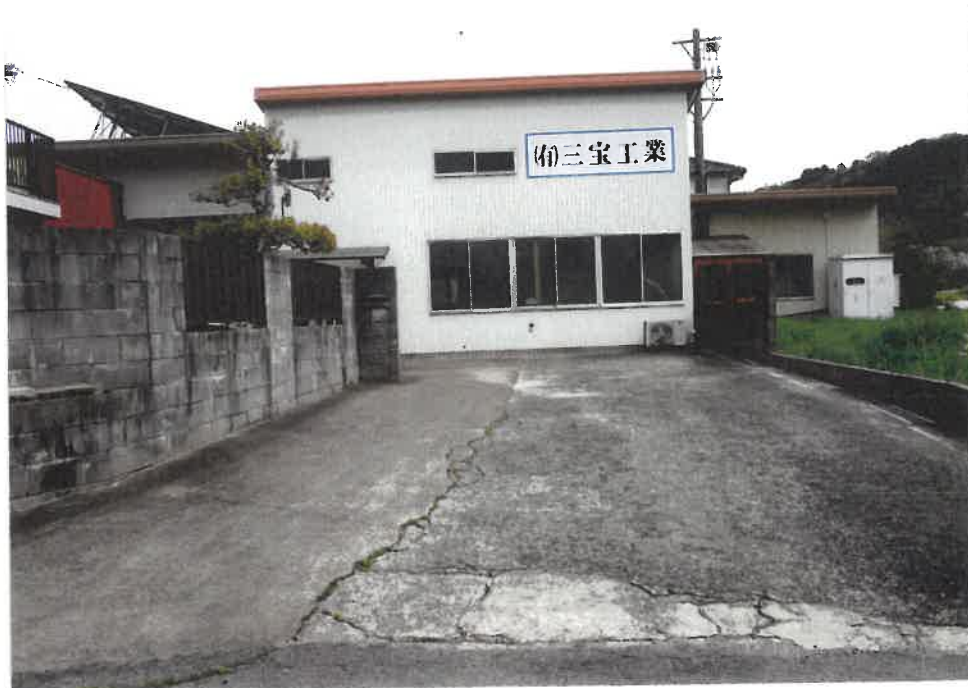
- 1 物件4建物の外壁に「(有) 三宝工業」と表示されている。
- 2 物件5建物に亡Bの氏名が表示された表札が掲げられている。
- 3 A及びCの各陳述、現況等から3ないし5枚目のとおり認定した。

③ 物件4建物の外観

| 区 分 | 主である建物 |
|---|---|
| 特 記 事 項 | <ul style="list-style-type: none"> <li>・ 本件主である建物の北西側に未登記増築部分があり、当該未登記増築部分は物件5建物に接している。また、2階が未登記増築されている。</li> <li>・ 建物内の南側天井付近にボンベが残置されていた。</li> <li>・ 関係者によれば、本件工場内で以前は主に自動車部品の切断作業をしていたとのことである。</li> <li>・ 外壁に錆等の傷みが見られ、建物は全体的に劣化が認められた。</li> <li>・ 屋根に太陽光パネルが設置されている。関係者によれば、太陽光パネルは約20年前に設置したもので、設置費用は完済しており、太陽光パネルは物件4と東側隣地（地番20番7の土地）上の建物とに接続されているとのことである。</li> </ul> |

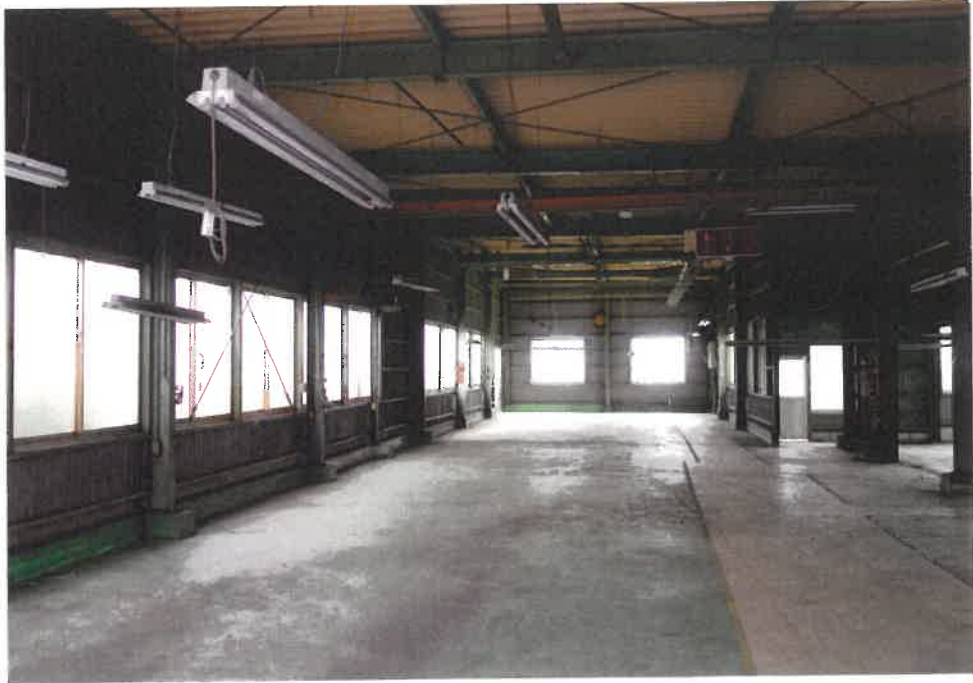
⑤ 屋内の状況（物件4建物・工場部分）

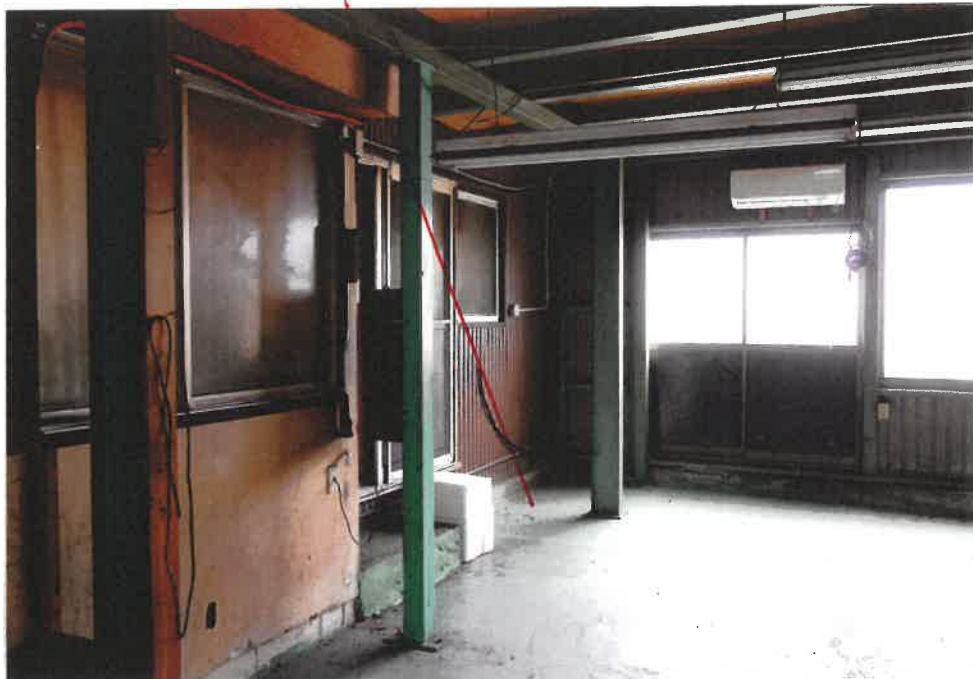
- 1 登記記録全部事項証明書によれば、主である建物は平成3年8月日不詳建築、平成4年8月日不詳建築、平成12年8月21日増築、平成15年11月10日増築、附属建物は平成15年11月10日新築の建物であることが認められ、各所に経年相応の劣化が認められる。
- 2 屋根に太陽光パネルが設置されている（「関係人の陳述等」参照）。
- 3 未登記増築部分が物件5建物に接している。

未登記増築部分

⑥ 屋内の状況（物件4建物・未登記増築部分）

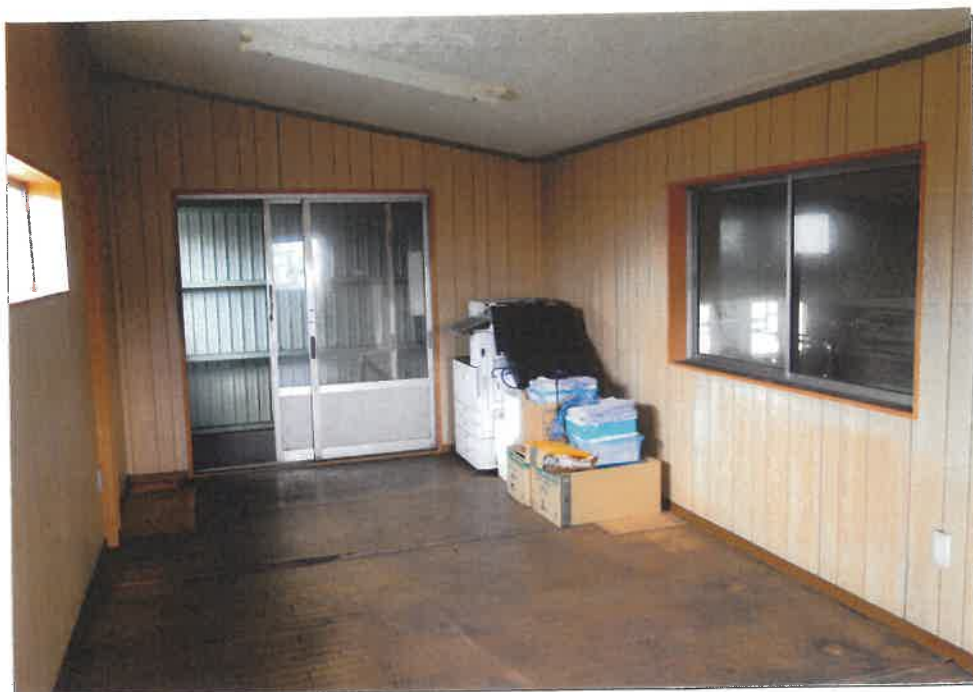
⑦ 屋内の状況（物件4建物・2階作業場）

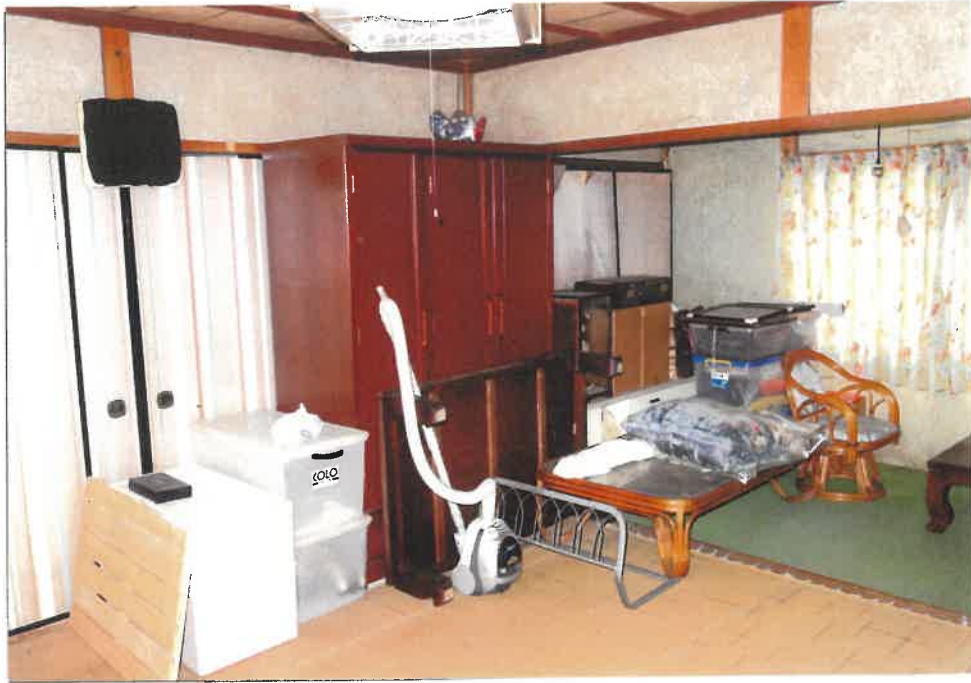
⑨ 屋内の状況（物件5建物・和室5）

- 1 登記記録全部事項証明書によれば、昭和49年7月30日新築の建物であり、以下の不具合箇所の外、各所に経年相応の劣化が認められる。
  - (1) キッチン、リビング及び和室5の天井部分に雨漏りが原因と思われるしみが見受けられる（写真⑫⑬）。
  - (2) 1階ホールの床において、歩行時にきしみ音が認められる。また、2階の床において、全体にたわみや歩行時の揺れが認められる。
- 2 いわゆるオール電化の建物である。北側に家庭用ヒートポンプ給湯機（2016年製・Panasonic・品番 HE-S37HQ）及びパワーコンディショナ（シャープ製・最大出力4kW）が設置されている。
- 3 和室2に仏壇が置かれている。

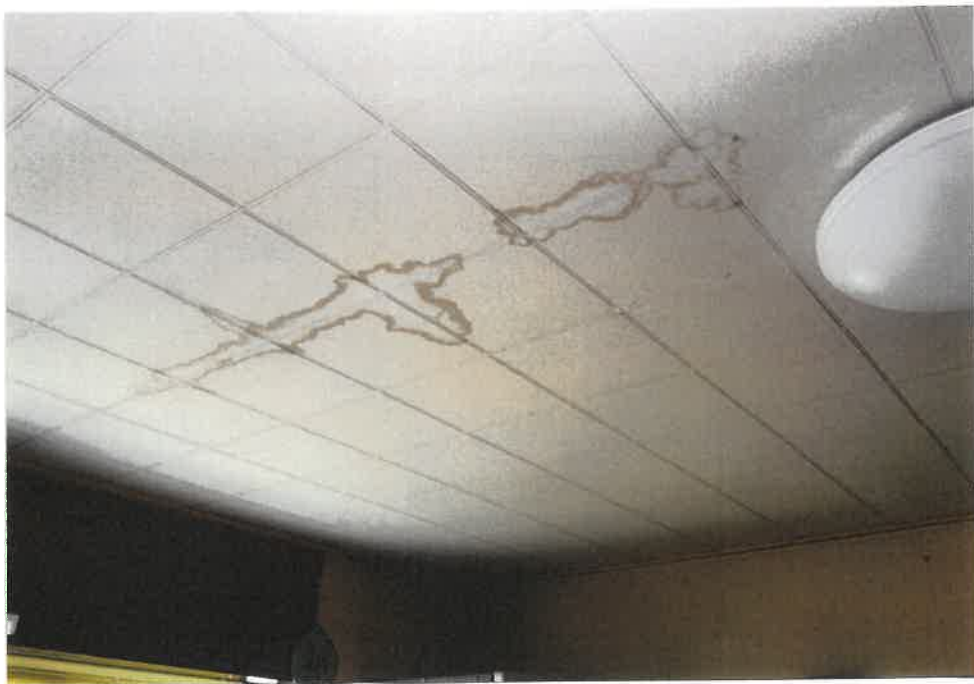
⑫ 雨漏りが原因と思われるしみ跡（キッチン）

| 特 記 事 項 | <ul style="list-style-type: none"> <li>・ 本件建物の1階北側に未登記増築部分がある。</li> <li>・ キッチン、リビング、和室5の天井に雨漏りが原因と思われる染みが見られた。また、1階ホールの床、2階の床に、きしみ、たわみ等が認められた。</li> <li>・ 本件建物は建築後相当年数が経過しており、全体的に経年使用相当の劣化、汚損等が見られる。</li> <li>・ 建築年から判断すると、アスベスト含有建材等の使用に留意を要する。</li> <li>・ 本件建物は新耐震基準が施行される以前に建築された建物であり、新耐震基準に適合しているか否かは不明である。</li> </ul> |

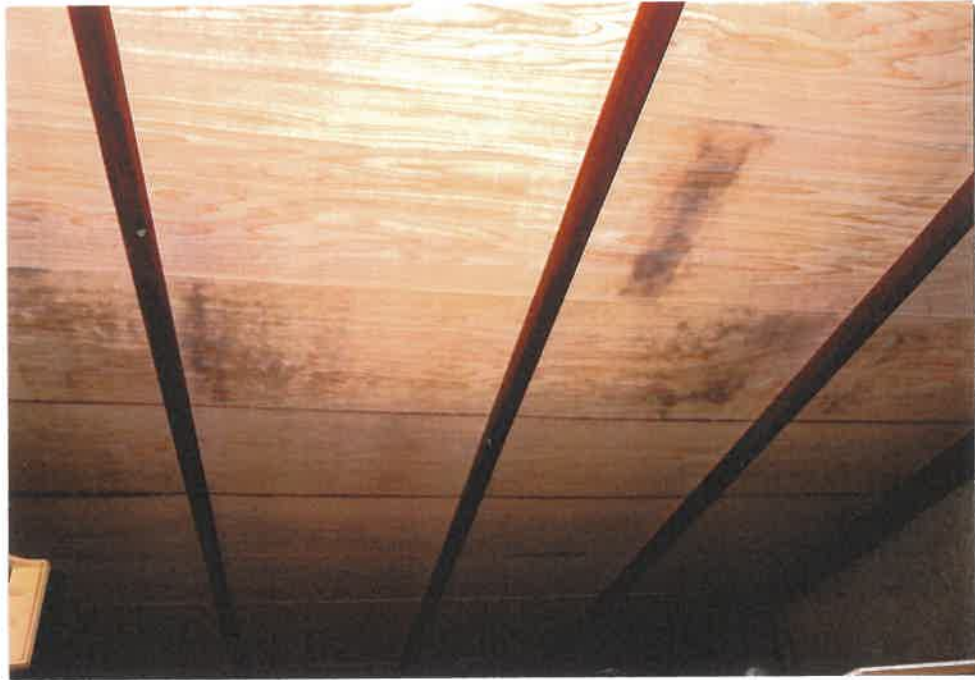
⑬ 雨漏りが原因と思われるしみ跡（和室5）
